**UNIVERSIDAD DE HUANUCO**  
**FACULTAD DE INGENIERIA**  
**PROGRAMA ACADÉMICO DE INGENIERIA CIVIL**

**TESIS**

**“Autoconstrucción y riesgos de colapso de las viviendas unifamiliares en el asentamiento humano Laura Bozzo del distrito de Manantay, Pucallpa - 2024”**

**AUTORA: Velasquez Ventura, Rosa del Carmen**

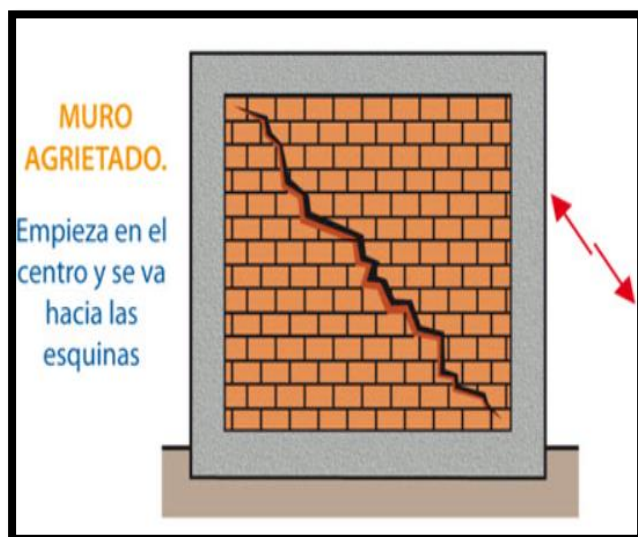
**Figura 2**

*Falla por corte en muro de albañilería*

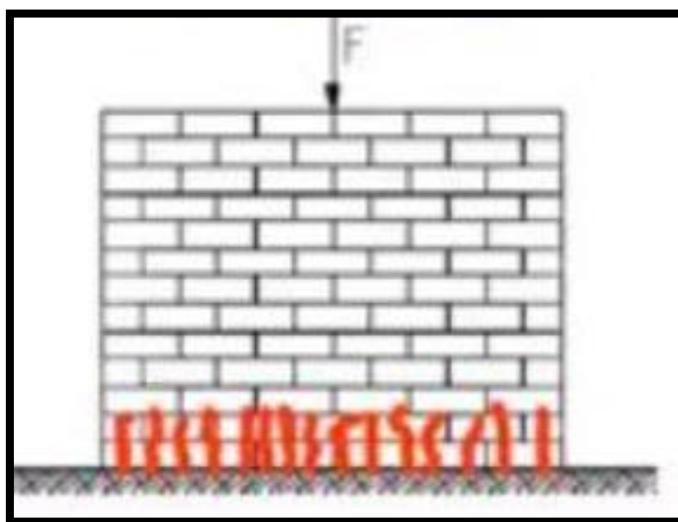
**Figura 3**

*Falla por compresión diagonal en muro de albañilería*

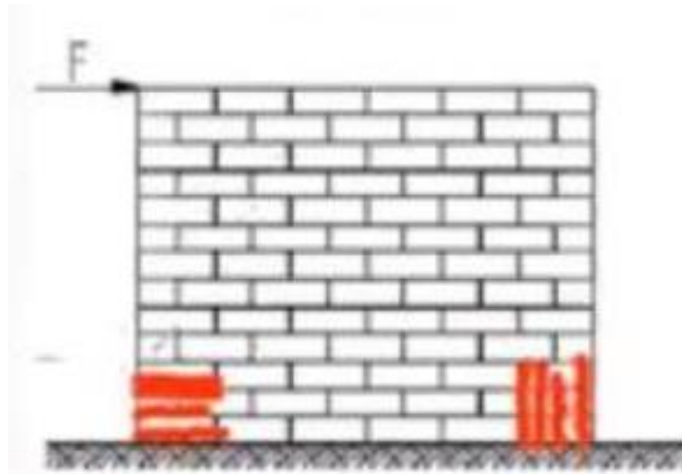
**Figura 4**

*Falla por flexión en muro de albañilería*

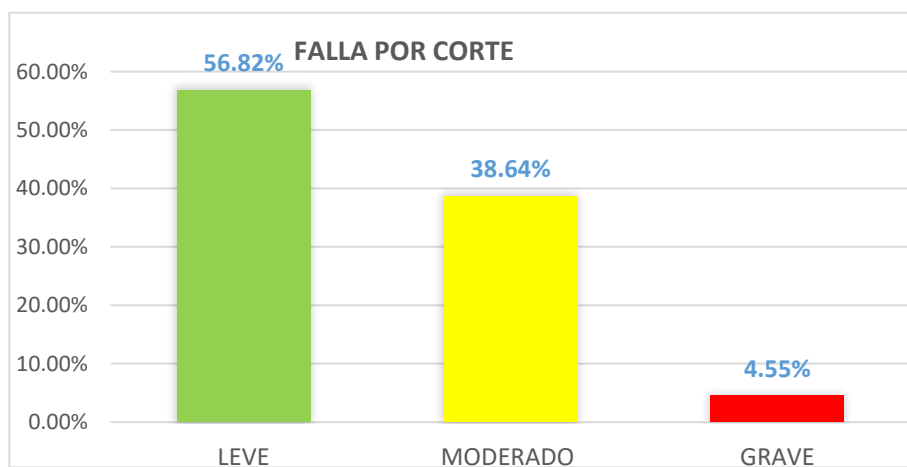
**Figura 13**

*La falla por corte que describe con parámetro a la cantidad total de las viviendas*

Las viviendas evaluadas por fallas por corte se analizan para identificar problemas estructurales o de construcción que podrían comprometer la integridad y seguridad del inmueble. Se obtuvo que el 56.52 % de las viviendas tiene una apreciación de nivel leve. En esta categoría son menores y generalmente no comprometen la seguridad estructural inmediata de la vivienda.

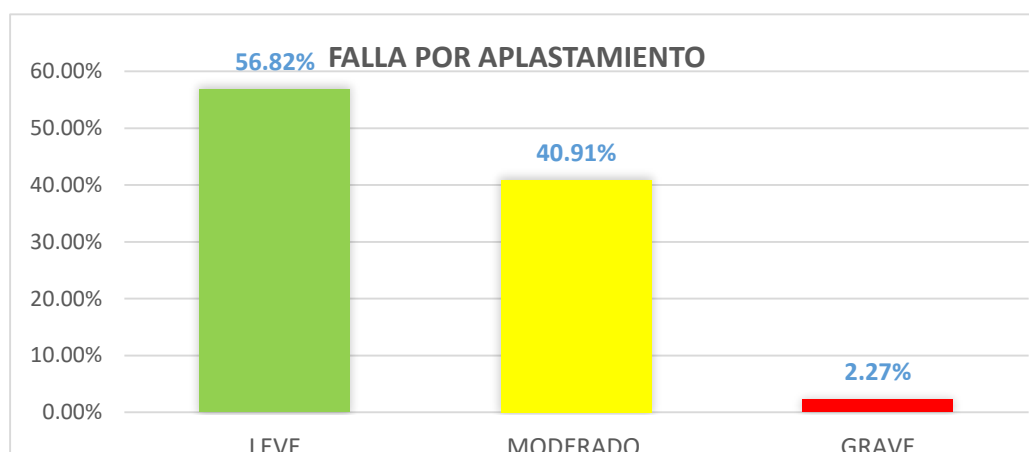
**Figura 14**

*La falla por aplastamiento que describe con parámetro a la cantidad total de las viviendas*

Las viviendas evaluadas por fallas de aplastamiento se centran en identificar problemas en los elementos estructurales que podrían estar sujetos a fuerzas excesivas que resultan en la compresión y el aplastamiento del material. Se analizó que el 40.91 % de las viviendas tiene una apreciación de nivel moderado, lo cual puede afectar la capacidad estructural de la vivienda. Aunque la estructura todavía puede ser funcional, estas fallas requieren atención para evitar problemas futuros y garantizar la seguridad.

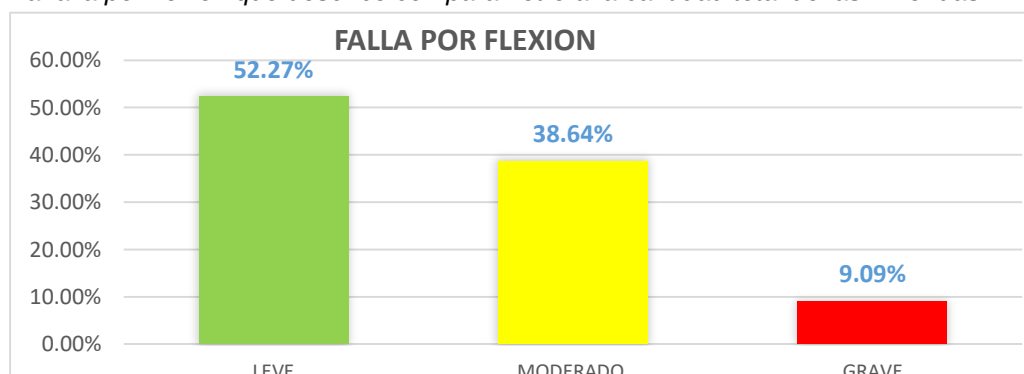
**Figura 15**

*La falla por flexión que describe con parámetro a la cantidad total de las viviendas*

Las viviendas evaluadas por fallas de flexión identifican problemas relacionados con la capacidad de los elementos estructurales para resistir fuerzas que causan flexión o curvatura. El 9.09 % de las viviendas representa un riesgo significativo para la seguridad y estabilidad de la vivienda.

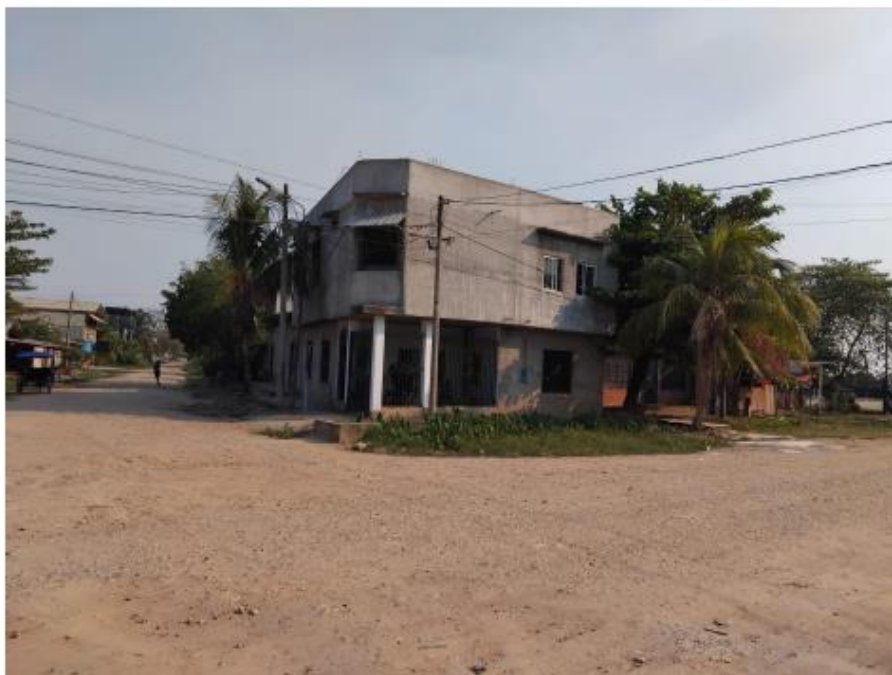
*Foto de la fachada de la edificación*

| Descripción | 3 | 2 | 1 |
|---|---|---|---|
| Grieta por flexión negativa cercana a la esquina, que se propagó de arriba hacia abajo. | X | | |

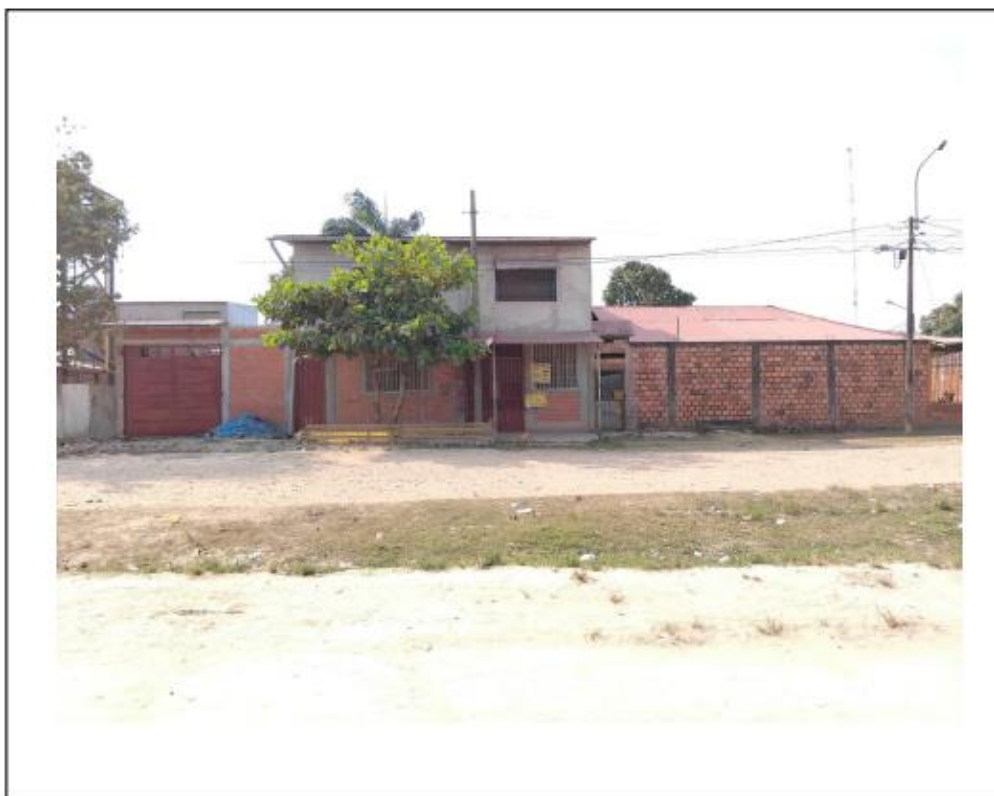
*Foto de la fachada de la edificación*

| Descripción | 3 | 2 | 1 |
|---|---|---|---|
| Grieta por flexión negativa cercana a la esquina, que se propagó de arriba hacia abajo. | | X | |

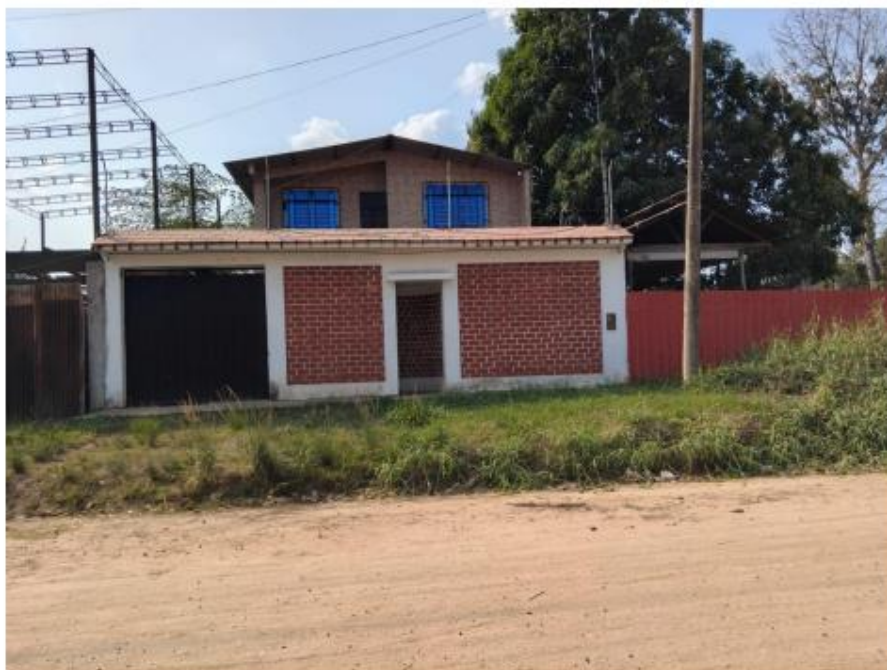
*Foto de la fachada de la edificación*

| Descripción | 3 | 2 | 1 |
|---|---|---|---|
| Grieta por flexión negativa cercana a la esquina, que se propagó de arriba hacia abajo. | | X | |

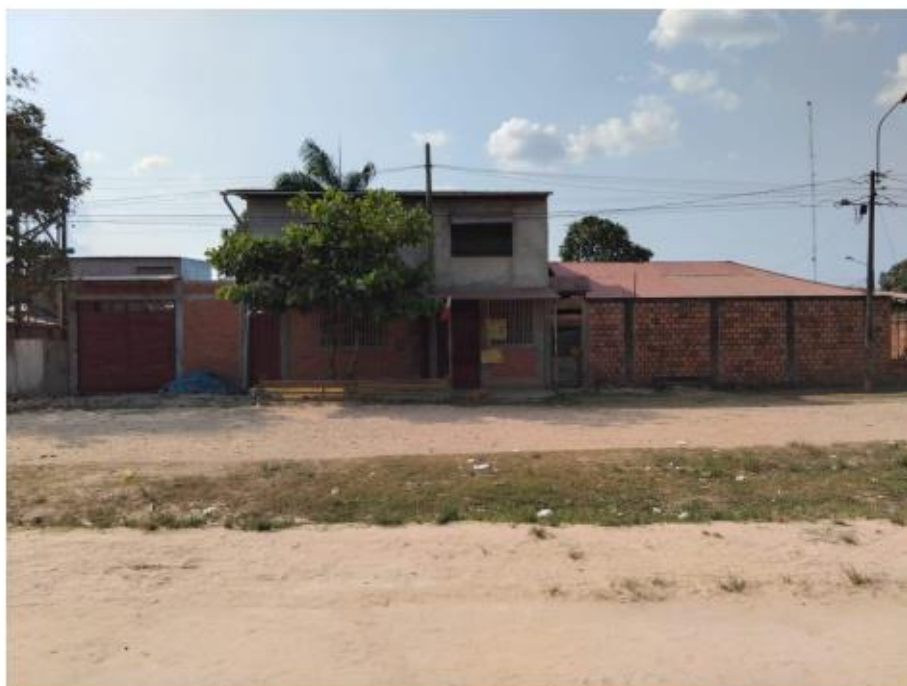
*Foto de la fachada de la edificación*

| Descripción | 3 | 2 | 1 |
|---|---|---|---|
| Grieta por flexión negativa cercana a la esquina, que se propagó de arriba hacia abajo. | | X | |

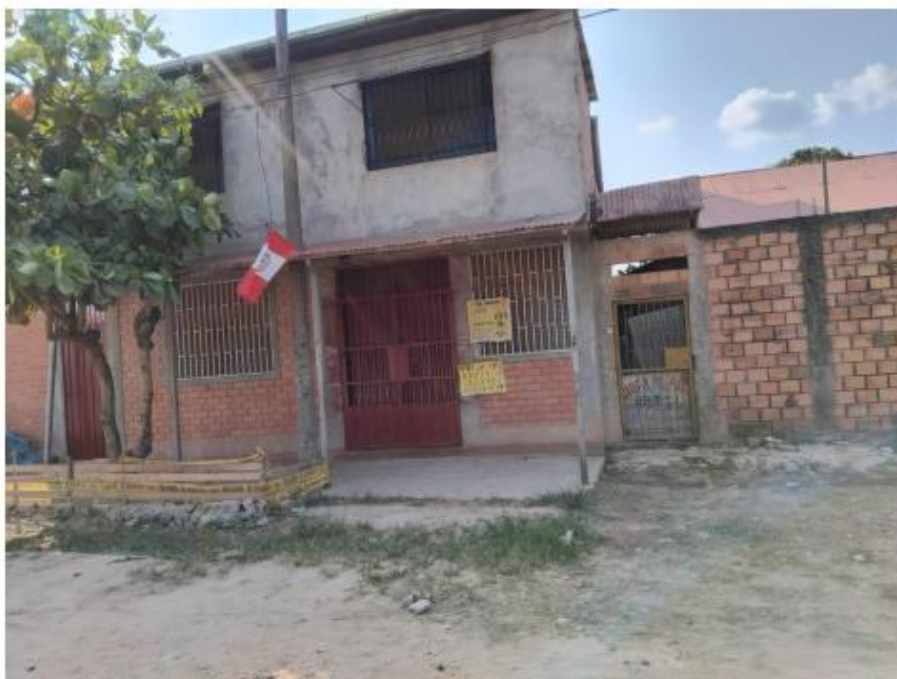
Foto de la fachada de la edificación

| Descripción | 3 | 2 | 1 |
|---|---|---|---|
| Grieta por flexión negativa cercana a la esquina, que se propagó de arriba hacia abajo. | X | | |

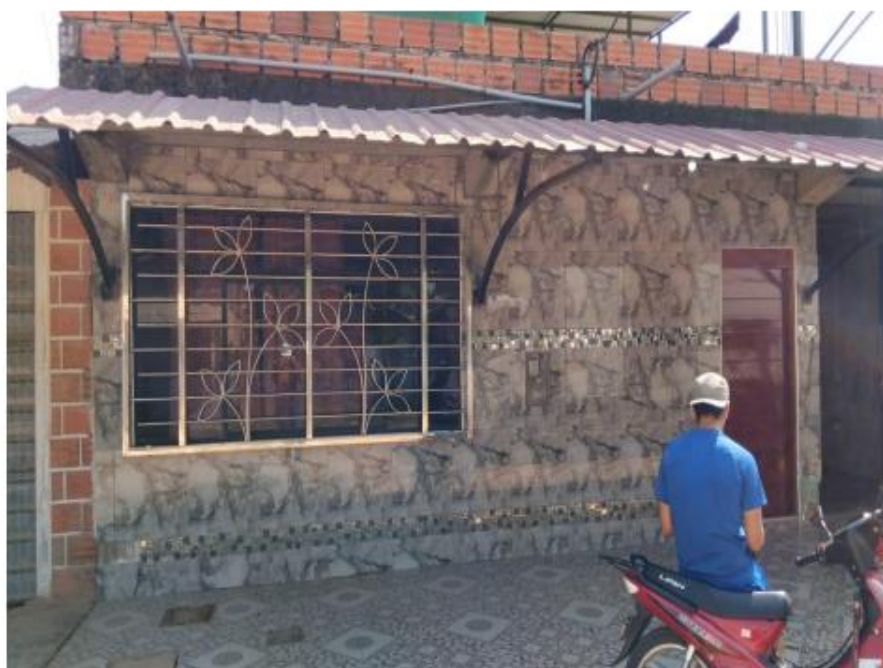
*Foto de la fachada de la edificación*

| Descripción | 3 | 2 | 1 |
|---|---|---|---|
| Grieta por flexión negativa cercana a la esquina, que se propagó de arriba hacia abajo. | X | | |

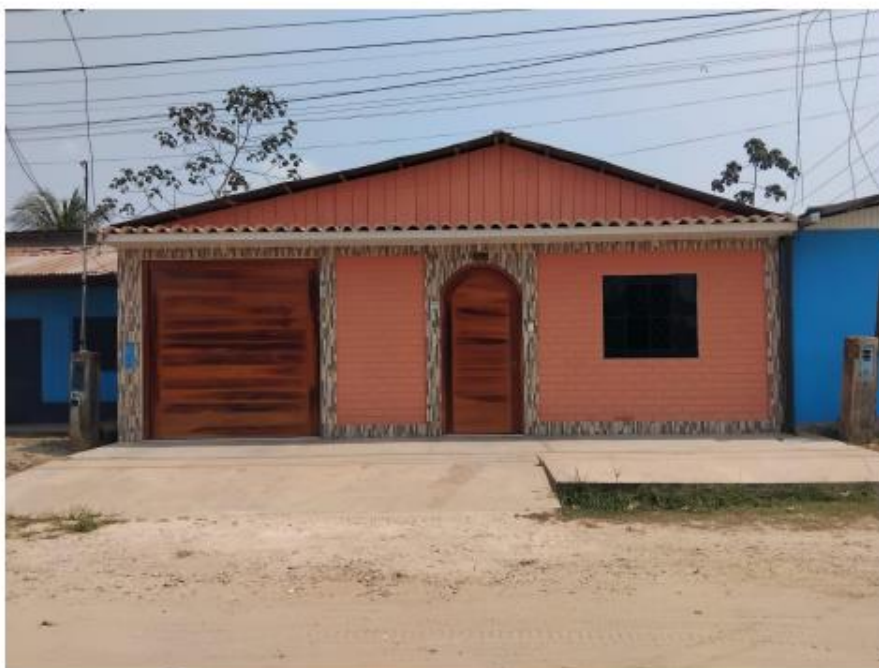
*Foto de la fachada de la edificación*

| Descripción | 3 | 2 | 1 |
|---|---|---|---|
| Grieta por flexión negativa cercana a la esquina, que se propagó de arriba hacia abajo. | X | | |

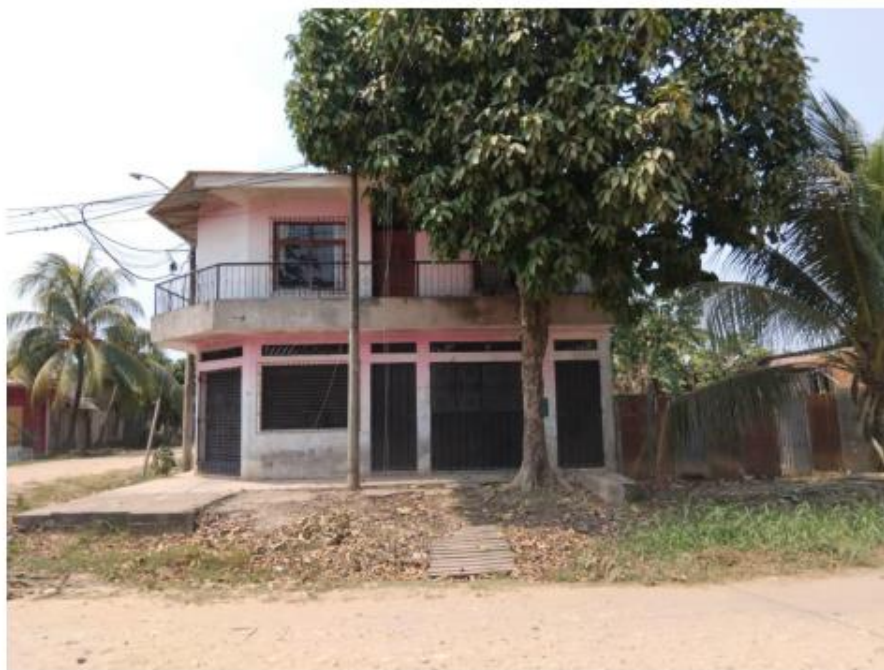
*Foto de la fachada de la edificación*

| Descripción | 3 | 2 | 1 |
|---|---|---|---|
| Grieta por flexión negativa cercana a la esquina, que se propagó de arriba hacia abajo. | | X | |

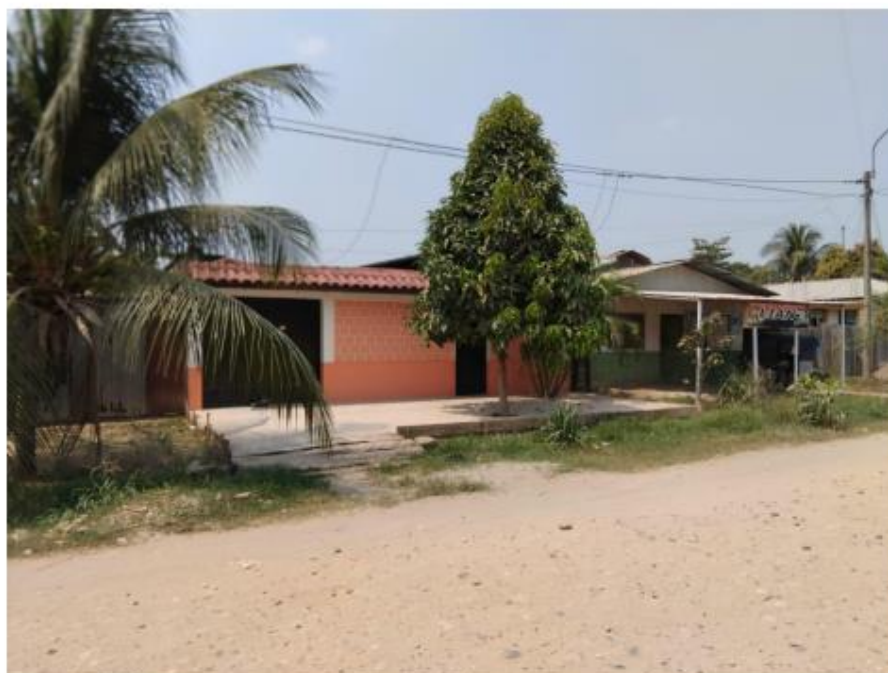
*Foto de la fachada de la edificación*

| Descripción | 3 | 2 | 1 |
|---|---|---|---|
| Grieta por flexión negativa cercana a la esquina, que se propagó de arriba hacia abajo. | X | | |

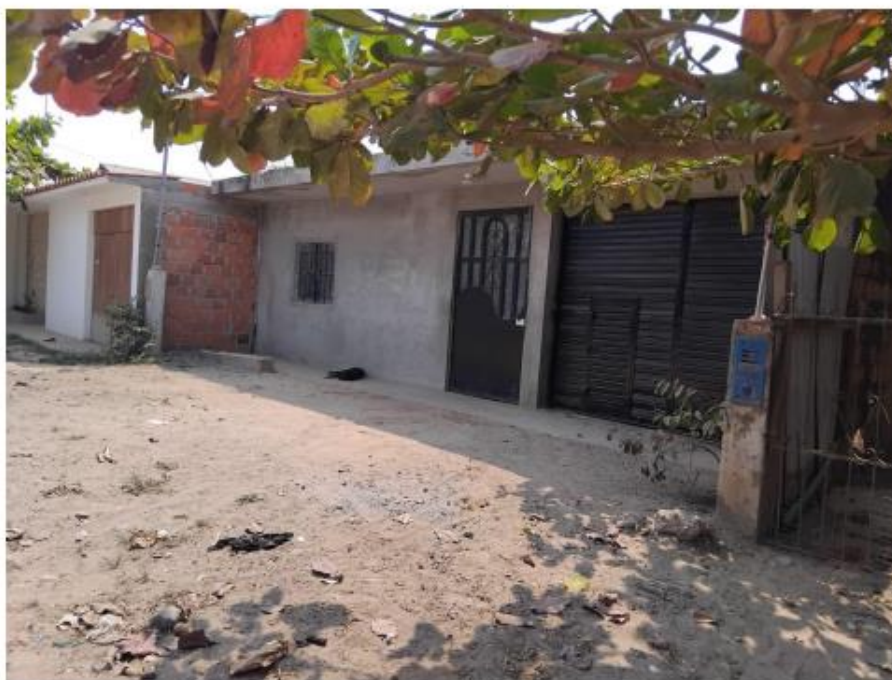
*Foto de la fachada de la edificación*

| Descripción | 3 | 2 | 1 |
|---|---|---|---|
| Grieta por flexión negativa cercana a la esquina, que se propagó de arriba hacia abajo. | | X | |

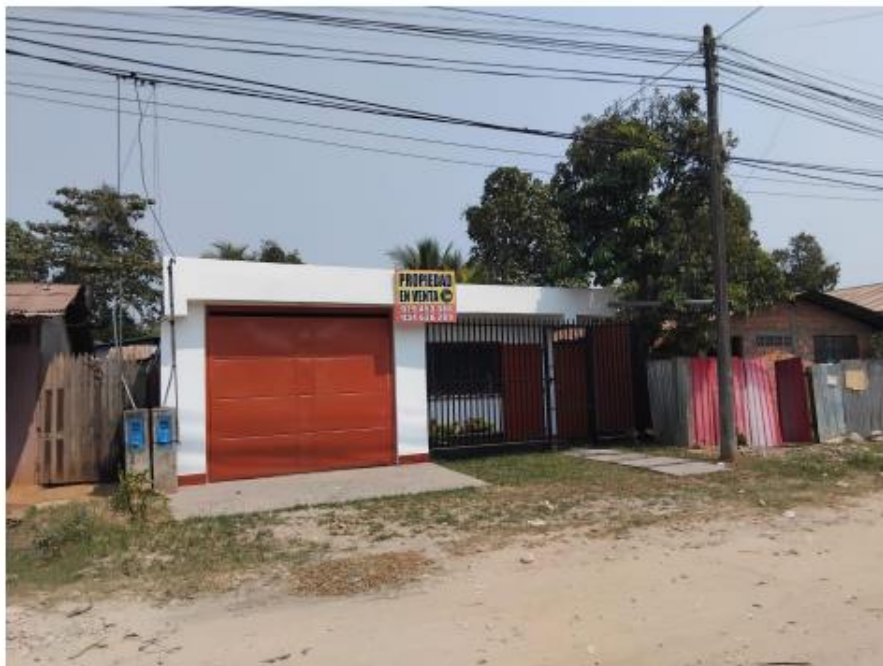
*Foto de la fachada de la edificación*

| Descripción | 3 | 2 | 1 |
|---|---|---|---|
| Grieta por flexión negativa cercana a la esquina, que se propagó de arriba hacia abajo. | X | | |

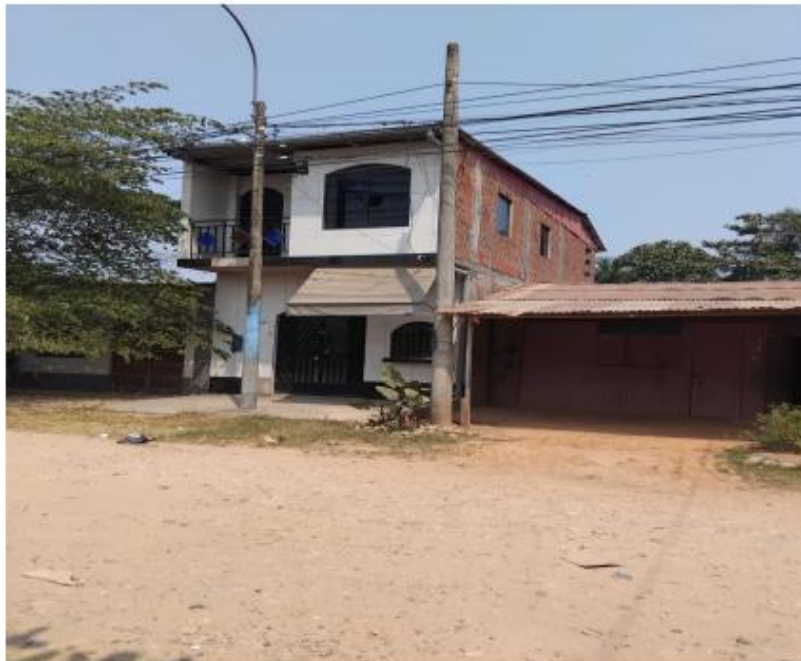
*Foto de la fachada de la edificación*

| Descripción | 3 | 2 | 1 |
|---|---|---|---|
| Grieta por flexión negativa cercana a la esquina, que se propagó de arriba hacia abajo. | X | | |

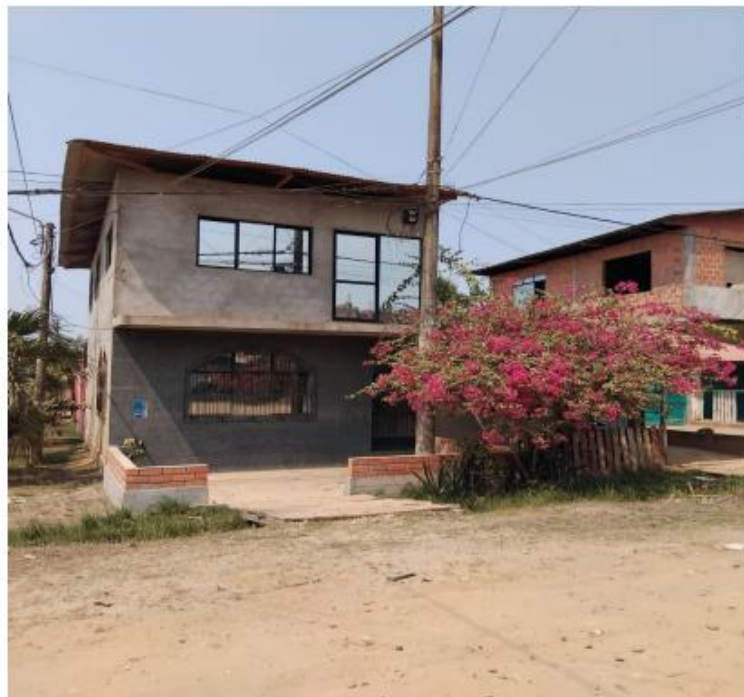
*Foto de la fachada de la edificación*

| Descripción | 3 | 2 | 1 |
|---|---|---|---|
| Grieta por flexión negativa cercana a la esquina, que se propagó de arriba hacia abajo. | | X | |

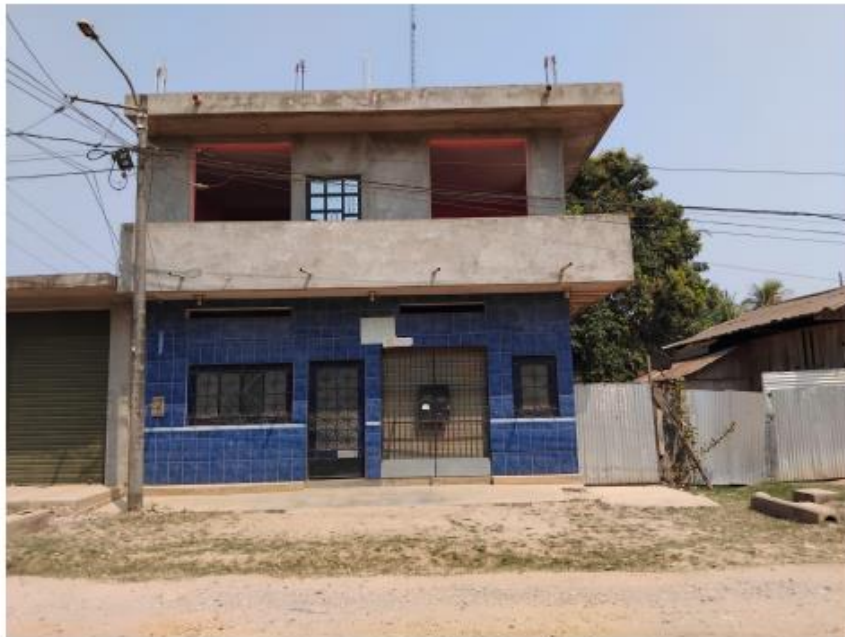
*Foto de la fachada de la edificación*

| Descripción | 3 | 2 | 1 |
|---|---|---|---|
| Grieta por flexión negativa cercana a la esquina, que se propagó de arriba hacia abajo. | | X | |

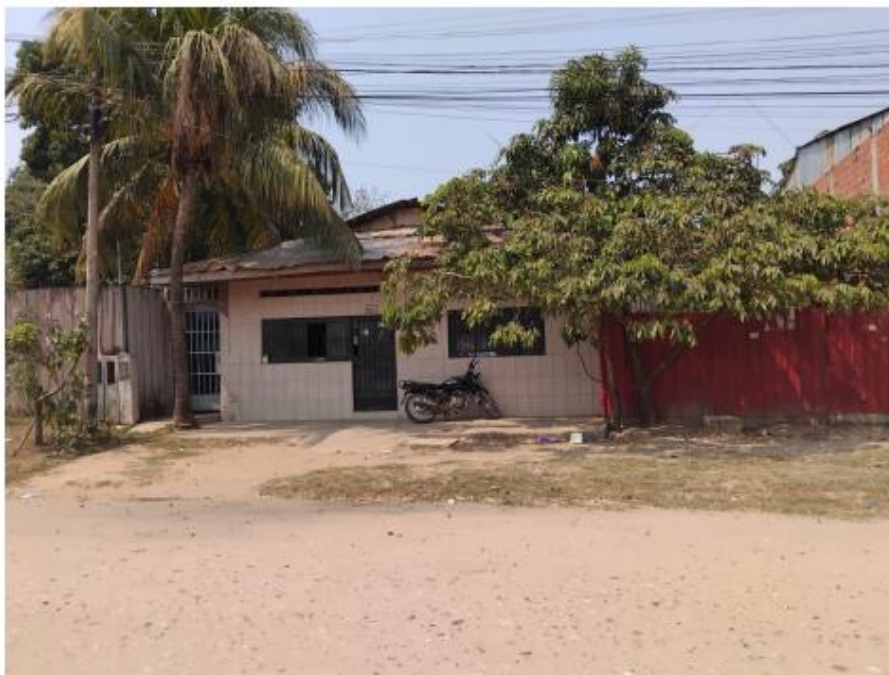
*Foto de la fachada de la edificación*

| Descripción | 3 | 2 | 1 |
|---|---|---|---|
| Grieta por flexión negativa cercana a la esquina, que se propagó de arriba hacia abajo. | | X | |

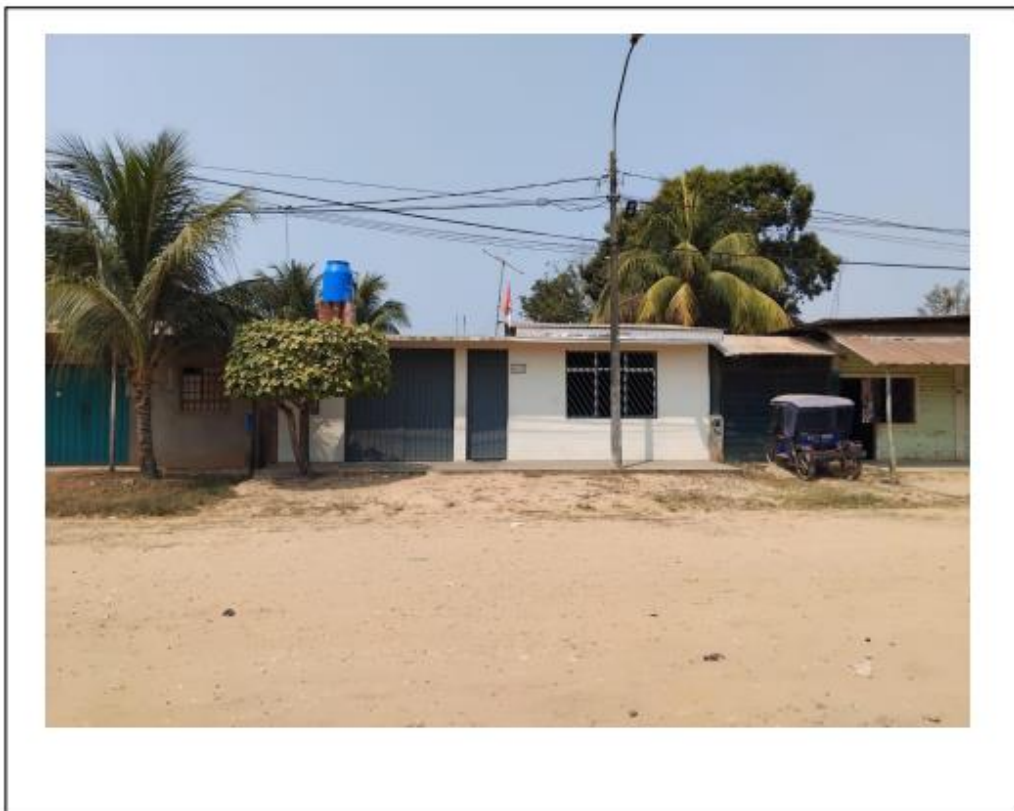
*Foto de la fachada de la edificación*

| Descripción | 3 | 2 | 1 |
|---|---|---|---|
| Grieta por flexión negativa cercana a la esquina, que se propagó de arriba hacia abajo. | | X | |

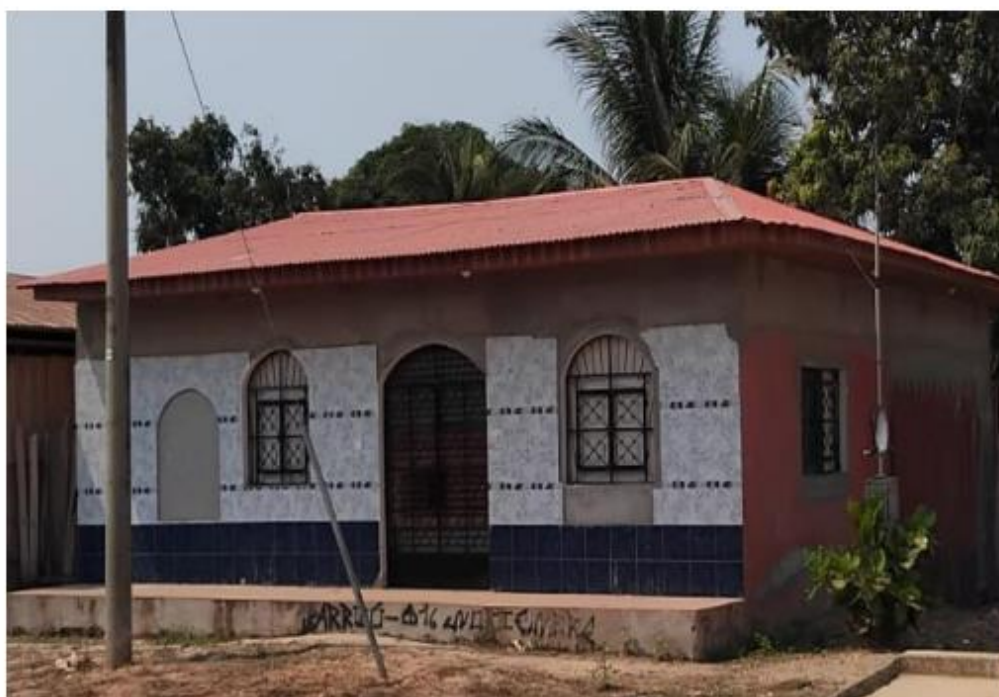
*Foto de la fachada de la edificación*

| Descripción | 3 | 2 | 1 |
|---|---|---|---|
| Grieta por flexión negativa cercana a la esquina, que se propagó de arriba hacia abajo. | X | | |

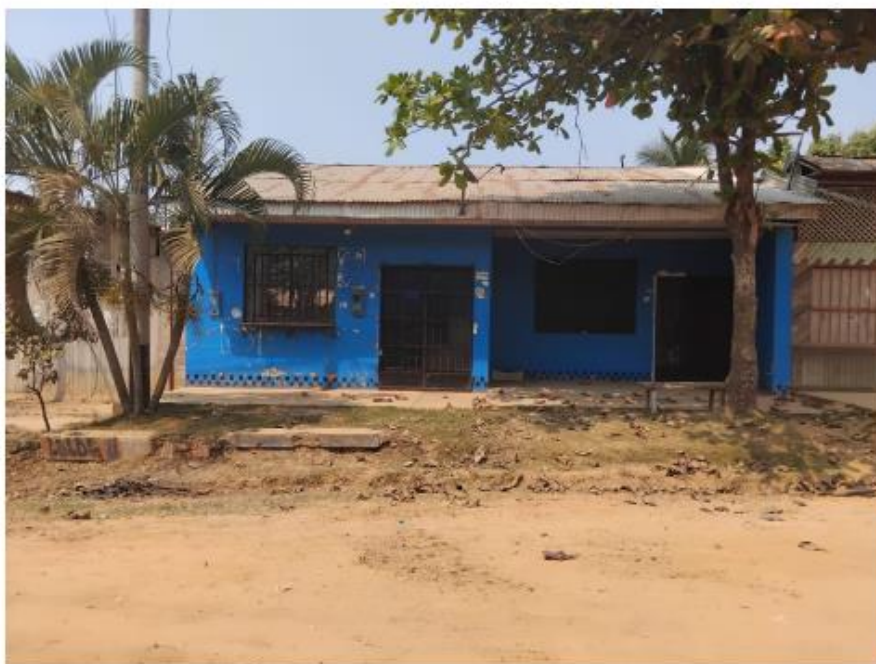
*Foto de la fachada de la edificación*

| Descripción | 3 | 2 | 1 |
|---|---|---|---|
| Grieta por flexión negativa cercana a la esquina, que se propagó de arriba hacia abajo. | X | | |

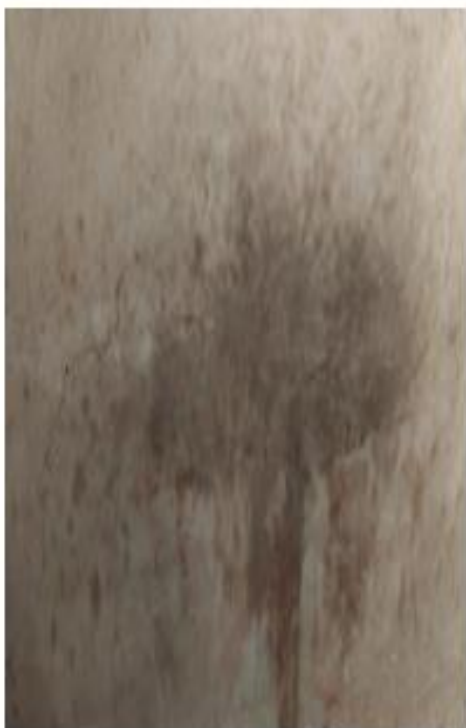
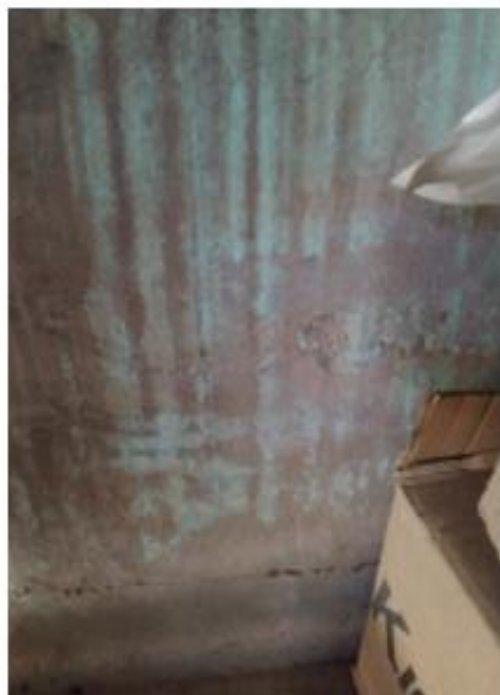
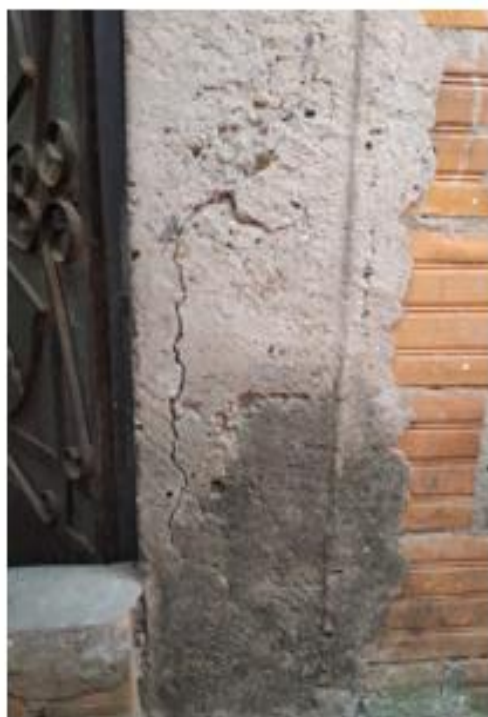
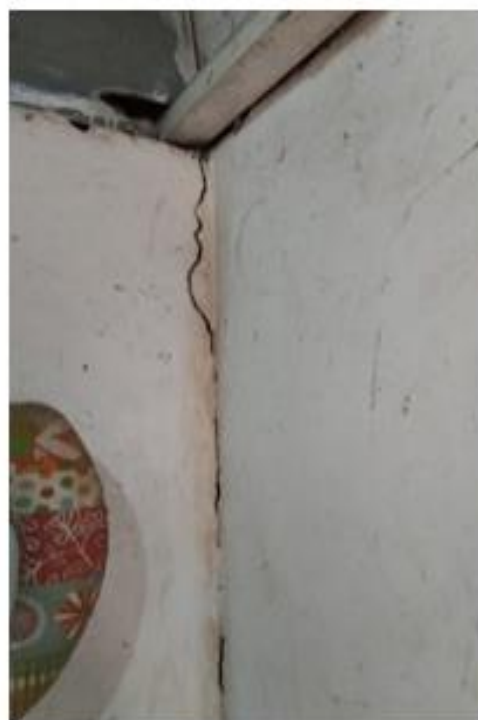
**FALLAS POR HUMEDAD DE MUROS DE CONFINAMIENTO**

**EN VIVIENDAS AUTOCONSTRUIDAS**

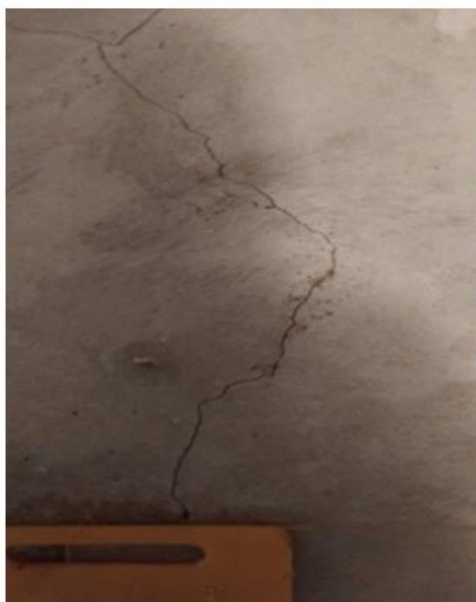
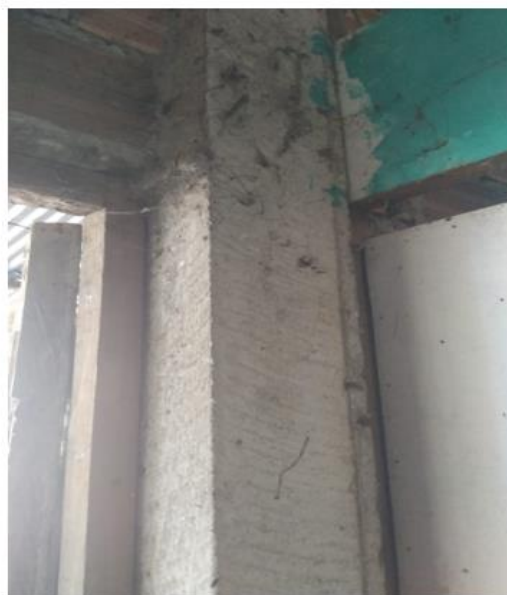
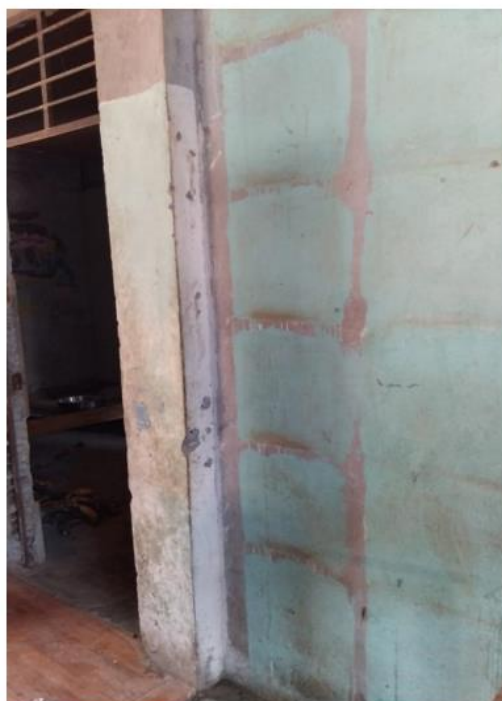
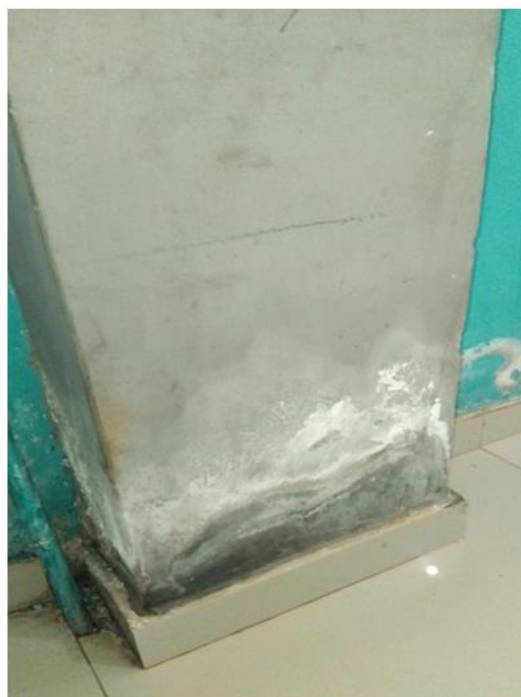
**ANEXO 11**

**PRESENCIA DE HUMEDAD EN COLUMNAS DE  
CONFINAMIENTO EN VIVIENDAS AUTOCONSTRUIDAS**

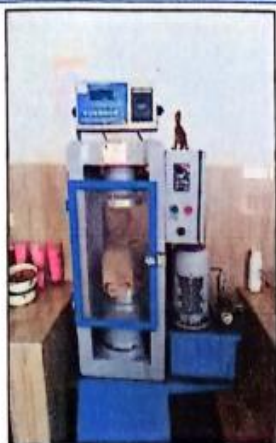
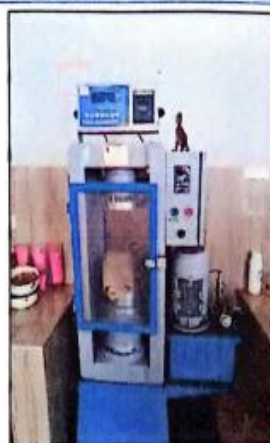
**Fotografías 01 y 02:** Resistencia a la Compresión del concreto en muestras cilíndricas – Vista de la Prensa de ensayo de Compresión.

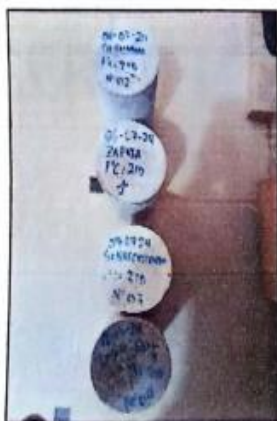
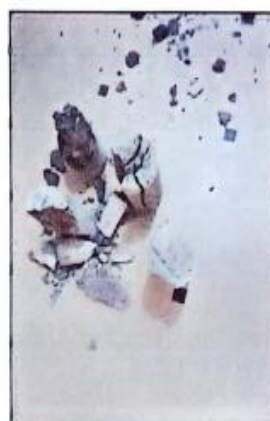
**Fotografías 03 y 04:** Resistencia a la Compresión del concreto en muestras cilíndricas – Vista de los ensayos realizados a los especímenes de concreto.

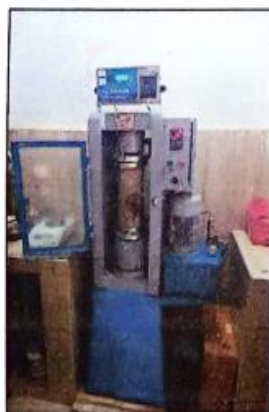
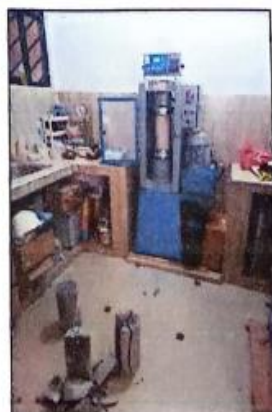
**Fotografías 05 y 06:** Resistencia a la Compresión del concreto en muestras cilíndricas – Vista de resultados y especímenes de concreto ensayados a Compresión.

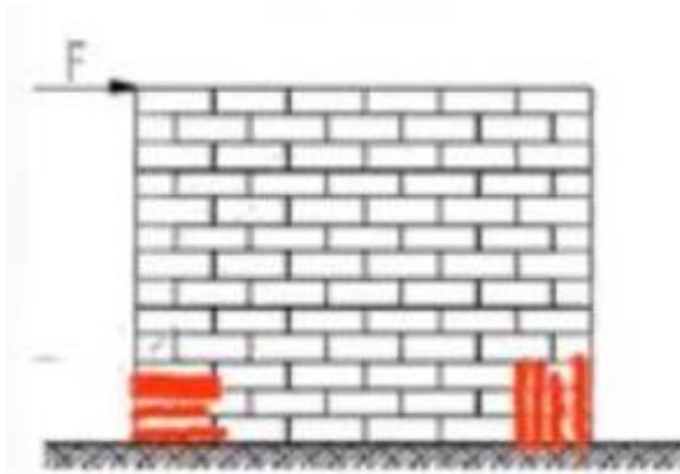
**Figura 4**

*Falla por flexión en muro de albañilería*

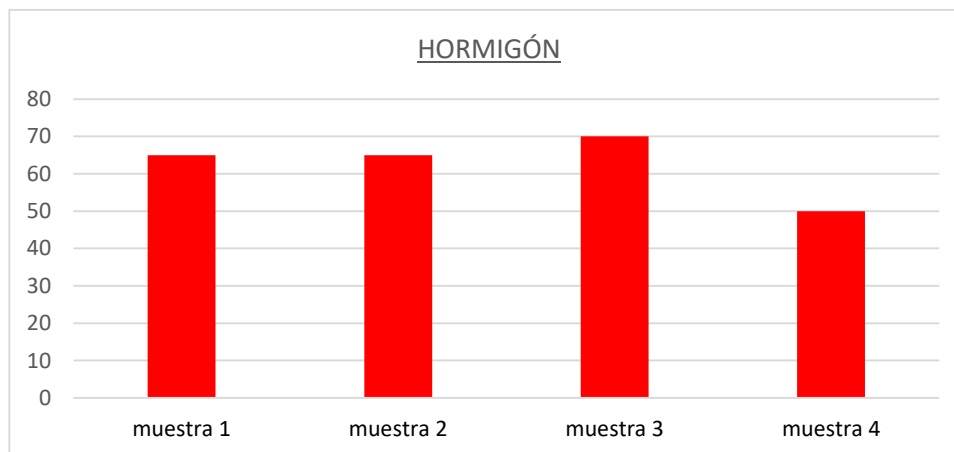
**Figura 7**

*Resultado del diseño de concreto según el indicador de cada vivienda que estuvo en proceso de ejecución*

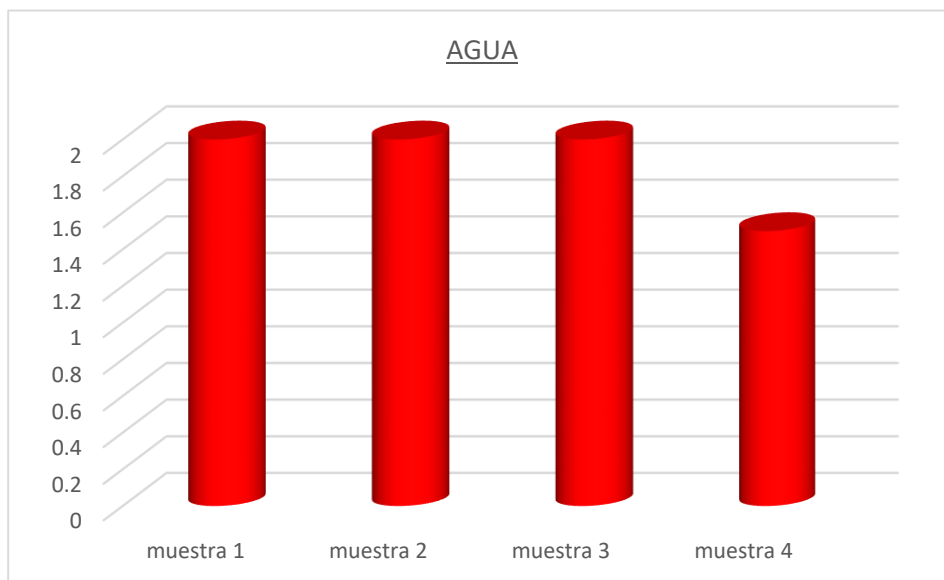
**Figura 8**

*Resultado del diseño de concreto según el indicador de cada muestra que se ha extraído*

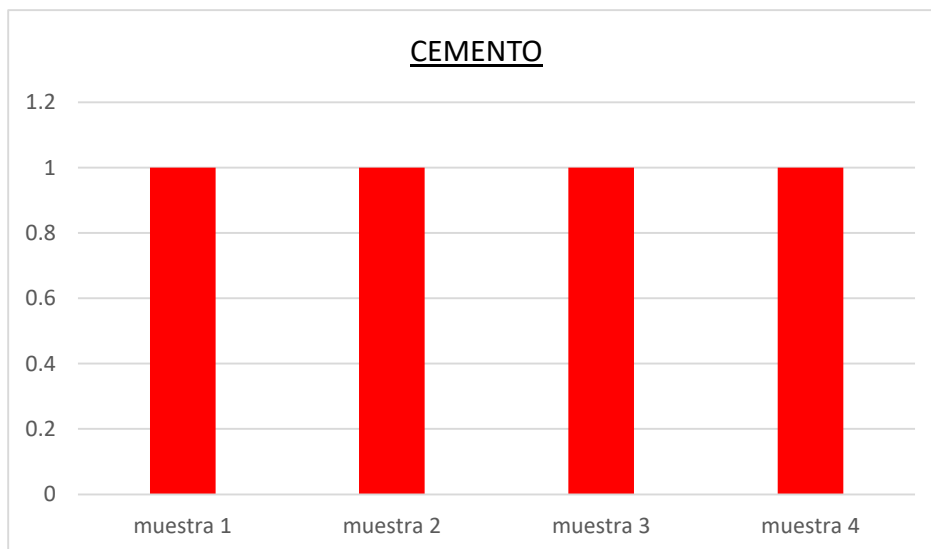
**Figura 9**

*Resultado del diseño de concreto según el indicador de cada muestra que se ha extraído*

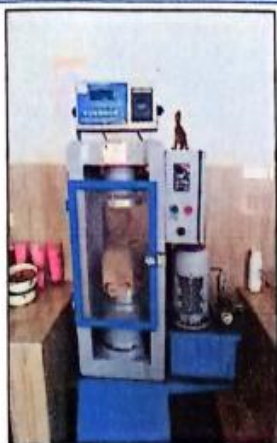
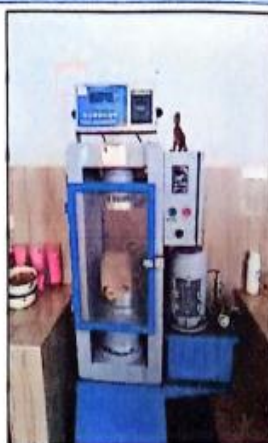
**Fotografías 01 y 02:** Resistencia a la Compresión del concreto en muestras cilíndricas – Vista de la Prensa de ensayo de Compresión.

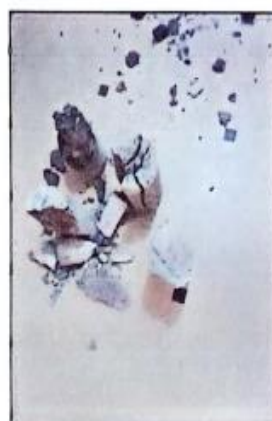
**Fotografías 03 y 04:** Resistencia a la Compresión del concreto en muestras cilíndricas – Vista de los ensayos realizados a los especímenes de concreto.
