**UNIVERSIDAD DE HUANUCO**  
**FACULTAD DE INGENIERIA**  
**PROGRAMA ACADÉMICO DE INGENIERIA CIVIL**

**“Análisis de la Norma E.080 del reglamento nacional de edificaciones como base técnica para la adecuada restauración de la iglesia San Cristóbal de la ciudad de Huánuco, año 2023”**

**AUTOR: Meza Beraún, Rodolfo Bryan**

**HUÁNUCO – PERÚ**

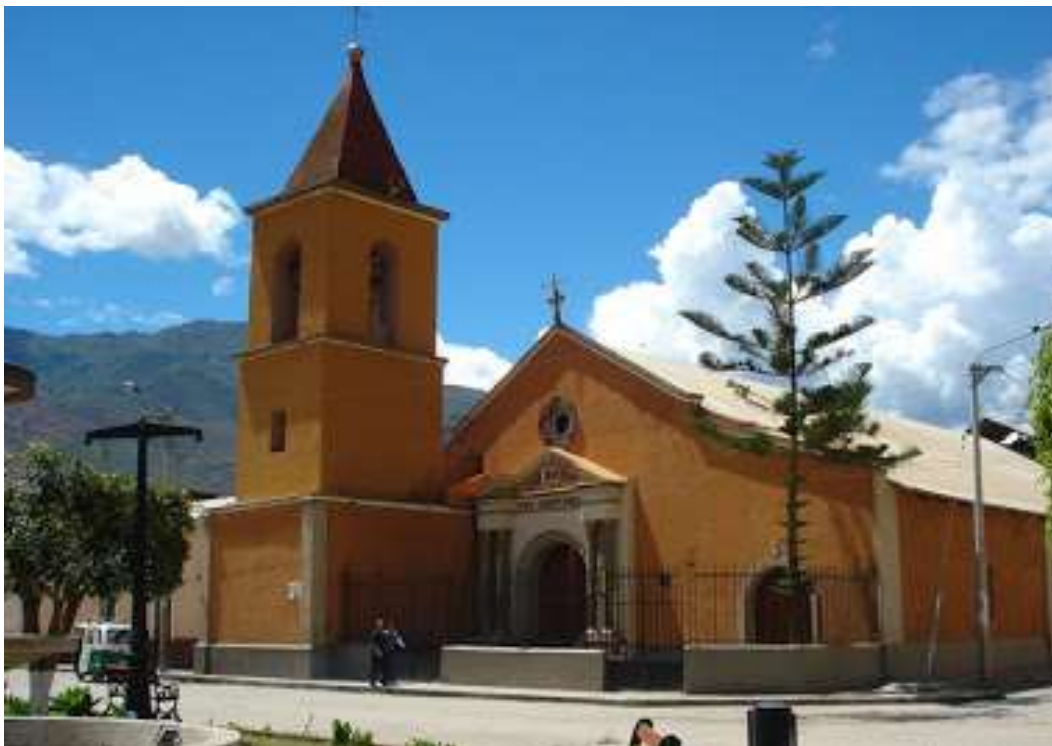
Nota. En la figura se aprecia la torre campanario de la Iglesia San Cristóbal antes de su colapso en le Jr. Damaso Beraun.

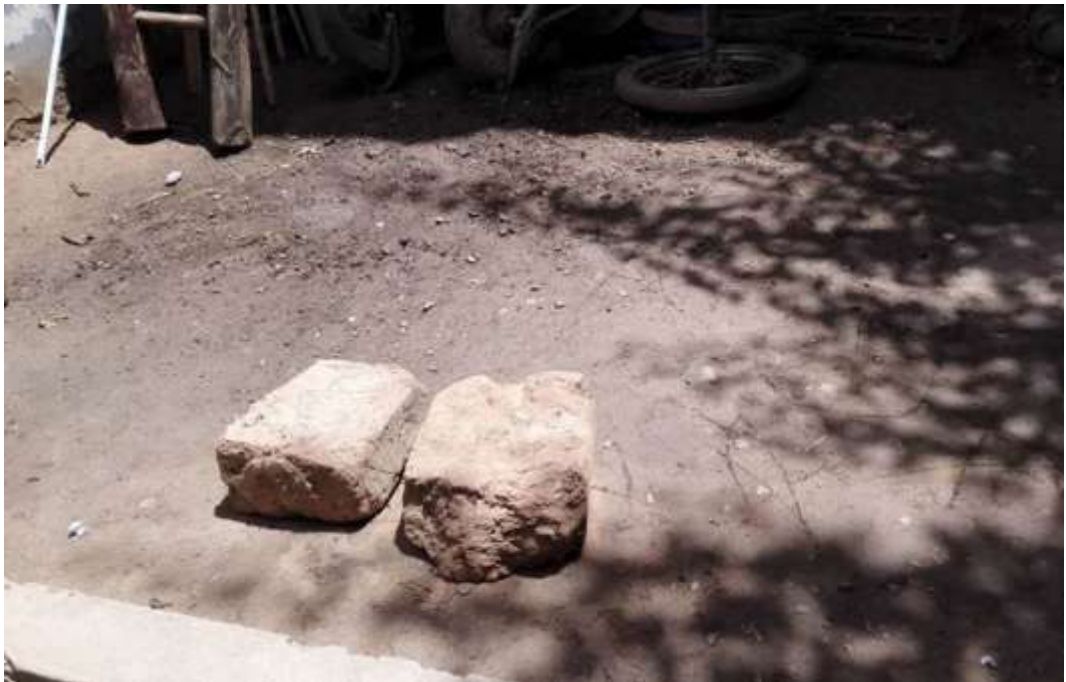
Nota. Muestra de adobe recuperado de los escombros.

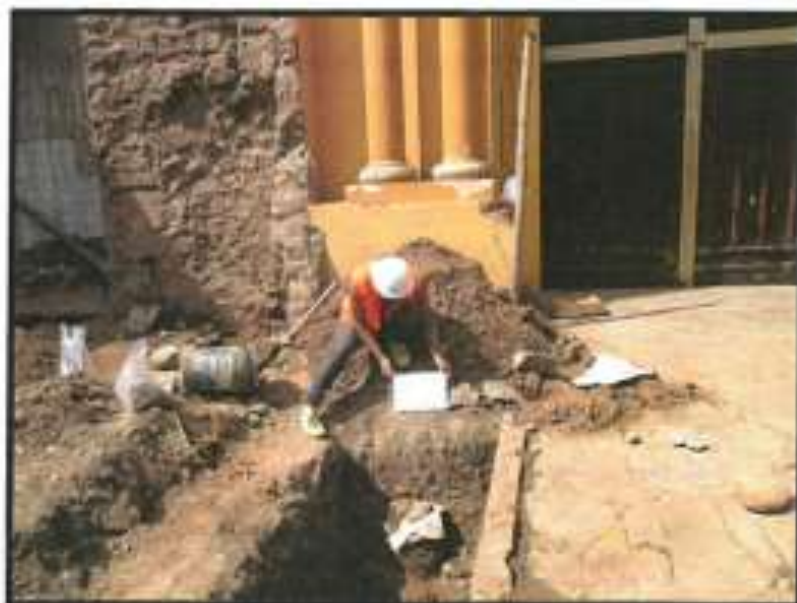
Dentro del contexto de la investigación se realizaron calicatas de exploración para poder obtener muestras del suelo y determinara la capacidad de carga de los suelos, el tipo de cimentación empleada para la construcción y la auscultación de la cimentación de la torre de la iglesia para poder investigar las posibles patologías que la cimentación existente que hayan contribuido a su colapso de la torre.

Se realizó una calicata a cielo abierto al costado donde se ubicaba la de la torre.

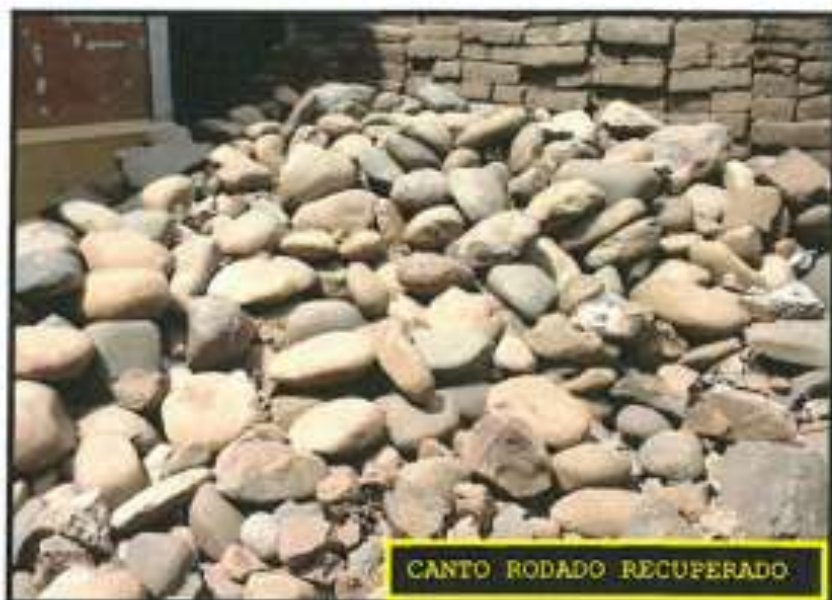
Por información encontrada en algunos trabajos de la Universidad Michoacana de San Nicolás Hidalgo Facultad de Arquitectura FAUM se sabe que las cimentaciones de esa época se realizaban con piedra y sus mediada correspondían a 1.5 veces el ancho del muro, esto no se puede constatar en el área de estudios ya que sólo se nos permitió la realización de una sola calicata, por los permisos que se requieren para poder realizar este tipo de trabajos en áreas que son declaradas patrimonio cultural.
