UNIVERSIDAD DE HUÁNUCO

**GESTION DE CONSERVACION VIAL PARA EL
MEJORAMIENTO DE CARRETERAS DE PROVIAS
NACIONAL- CASO OBRA: “SERVICIO DE GESTION Y
CONSERVACION VIAL POR NIVELES DE SERVICIO DEL
CORREDOR VIAL HUÁNUCO – LA UNION – HUALLANCA
– DV. ANTAMINA y PTE. TINGO – LLATA - ANTAMINA”
TESIS PARA OPTAR EL TÍTULO PROFESIONAL DE
INGENIERA CIVIL**

**HUÁNUCO – PERÚ
2018**

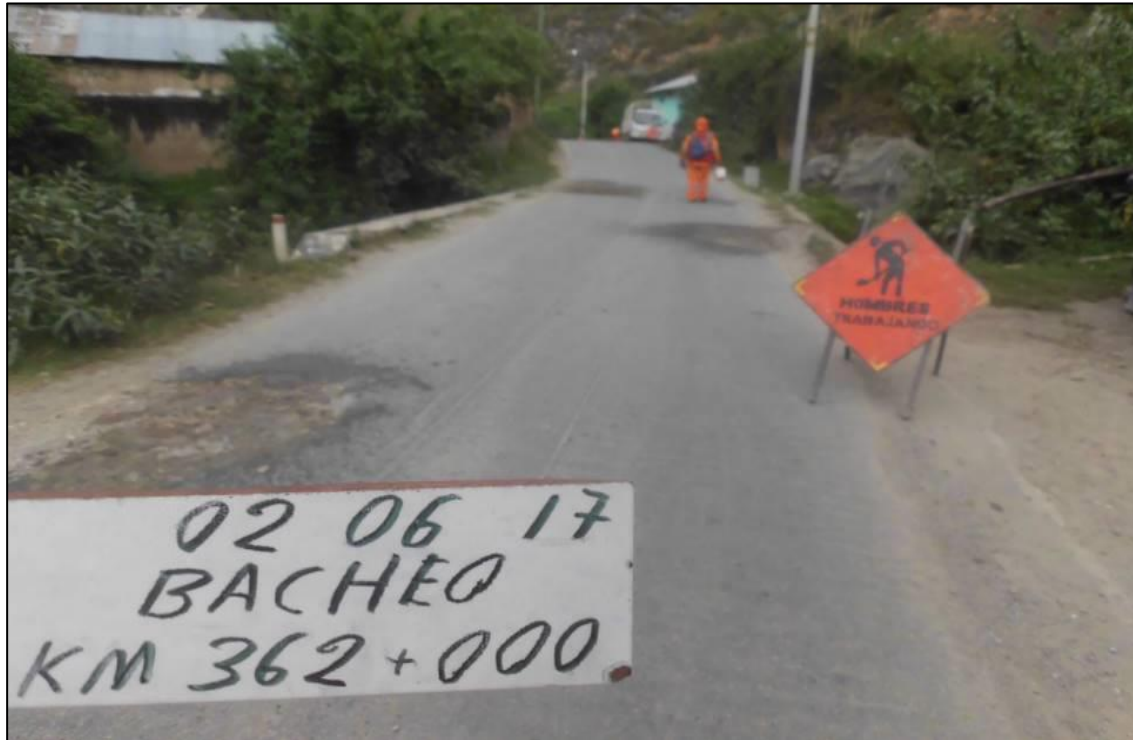
Imagen N°01- Mantenimiento Rutinario (Bacheo en afirmado)

rutinarios, posiblemente diarios, en los diferentes tramos y reportados sistemáticamente para su atención en lo posible inmediata.

En el caso de carreteras no pavimentadas, se requerirá del perfilado de la capa granular de rodadura rellenar baches causados después de lluvias, limpieza de las obras de drenaje, reparación y remplazo de señales camineras, remoción de derrumbes, etc.

IMAGEN N° 01 MANTENIMIENTO RUTINARIO (BACHEO EN AFIRMADO)	26
IMAGEN N° 02 MANTENIMIENTO PERIÓDICO (TRABAJOS DE IMPRIMACIÓN CON SLURRY).....	27
IMAGEN N° 03 EJEMPLO DE ESTRUCTURA ORGANIZATIVA ALTA DIRECCIÓN	31
IMAGEN N° 04 EJEMPLO DE ORGANIZACIÓN DE CAMPO	32
IMAGEN N° 05 UBICACIÓN DEL PROYECTO	36
IMAGEN N° 06 UBICACIÓN DE LOS TRAMOS	37
IMAGEN N° 07 ANCHOS DE CARRETERAS AFIRMADAS	42
IMAGEN N° 08 CÓDIGO, SENTIDO DE TRAFICO	42
IMAGEN N° 09 CONTEO VEHICULAR EN LAS ESTACIONES DE SERVICIO DE CONSERVACIÓN	45
IMAGEN N° 10 CALICATA TRAMO 05 (KM 332+000)	50
IMAGEN N° 11 SEÑAL PREVENTIVA.....	57
IMAGEN N° 12 SEÑAL REGLAMENTARIA.....	57

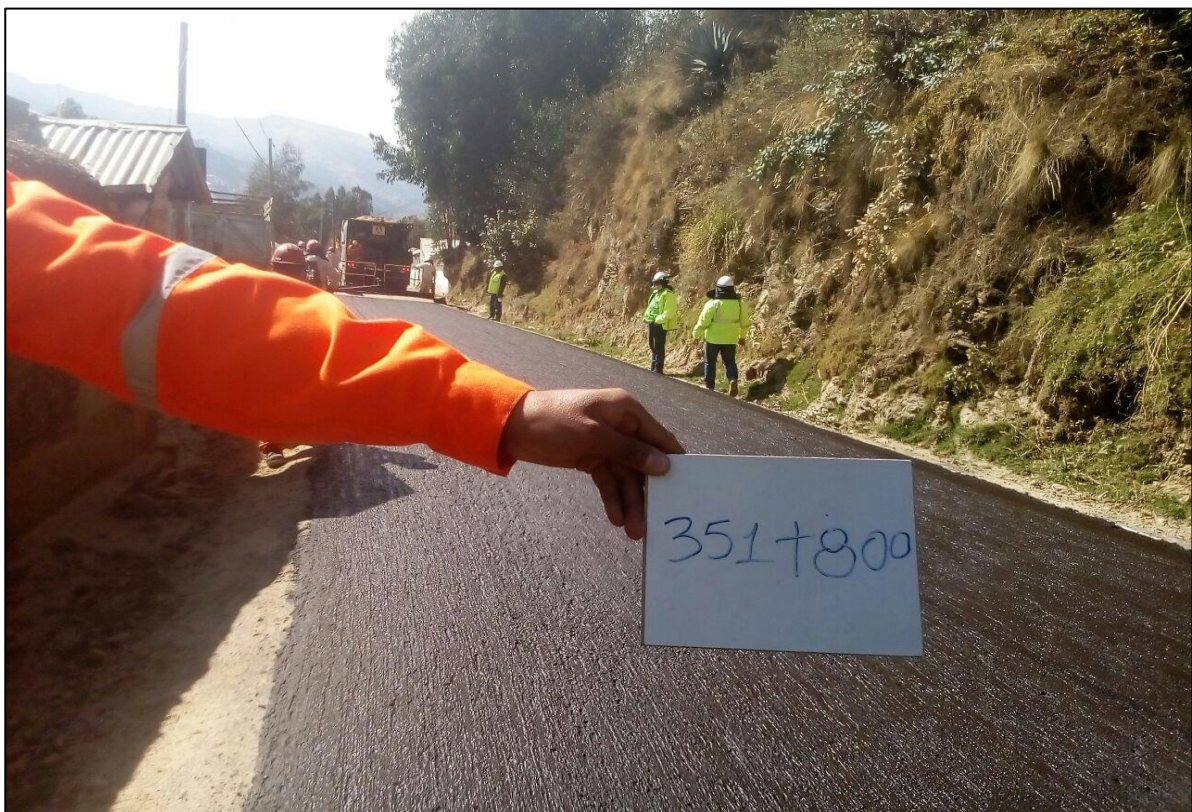
Imagen N°02 Mantenimiento Periódico (Trabajos de Imprimación con Slurry)

La conservación periódica en las carreteras pavimentadas se realiza en periodos de más de un (01) año; la intervención de recuperación se centra fundamentalmente sobre la calzada y las bermas. En las tareas previas de programación de esta intervención puede detectarse un proceso de incremento previsible en la demanda. Motivo éste que significará tomar en cuenta este factor y en caso necesario, además de aplicar la conservación periódica consistente en la colocación alternativa de un sello o de un micropavimento, podría optarse por la colocación de un refuerzo que prolongaría la vida útil del pavimento por otros cinco o más años. Esta actividad sin embargo, para ser considerada presupuestalmente como conservación vial, debe ejecutarse manteniendo el mismo trazado de la carretera actual; y adicionalmente la programación deberá haber considerado para el mismo tramo intervenido, la realización de las actividades rutinarias del año.

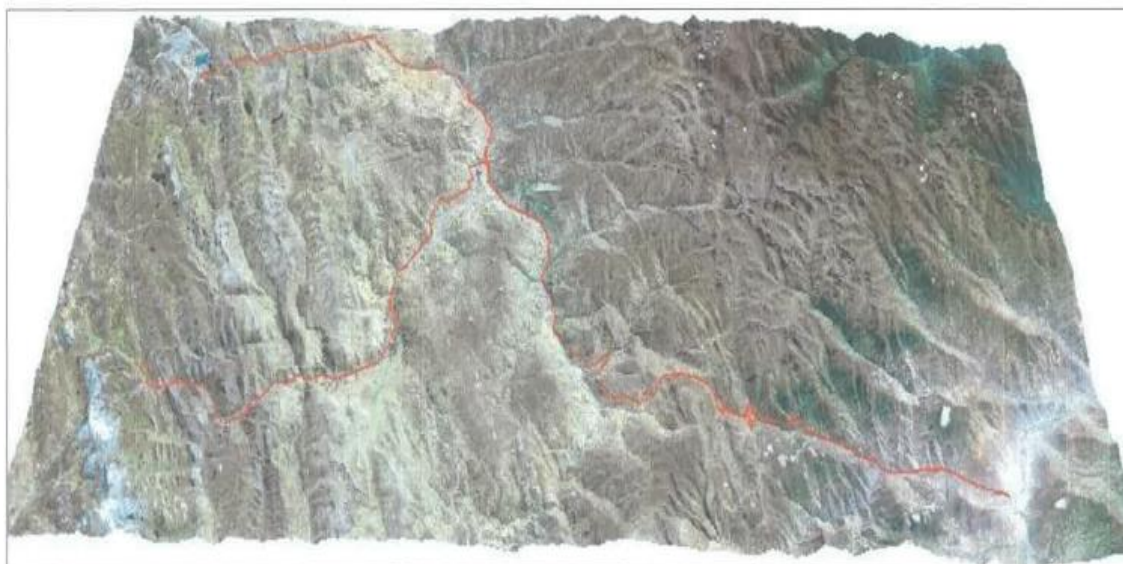
Imagen N°05 - Ubicación del Proyecto

ITEM	TRAMO	LONGITUD DE INVENTARIO (KM)	RUTAS
I	Huánuco - Kotosh	3.2	PE – 3N
II	Kotosh - Chavinillo	65.8	PE – 3N
III	Chavinillo – Colquillas – Km 322	19	PE – 3N
IV	Km 322 Shillam – Km 332 Estaca Machay	10	PE – 3N
V	Km 332 – Pte. Tingo – La Unión	35.5	PE – 3N
VI	La Unión - Huallanca	20.7	PE – 3N
VII	Huallanca – Dv. Antamina	16.6	PE – 3N
VIII	Pte. Tingo – Llata - Antamina	69.6	PE - 3NH
TOTAL KM		240.4

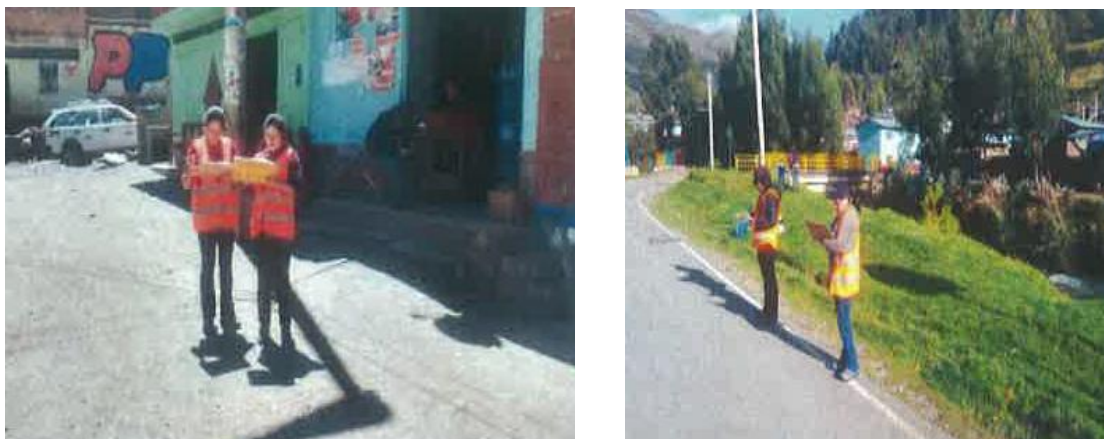
Imagen N° 09 Conteo vehicular en las Estaciones de Servicio de Conservación

El estudio de tráfico vehicular tiene por objeto, cuantificar, clasificar por tipos de vehículos y conocer el volumen diario de los vehículos que transitan por una carretera, materia de estudio; así a través del conteo vehicular tener los elementos necesarios para la determinación de las características de diseño de la vía, diferenciado en tramos homogéneos, por otro lado, es de utilidad para la evaluación económica de las alternativas de solución planteadas, para dar solución a los problemas identificados.

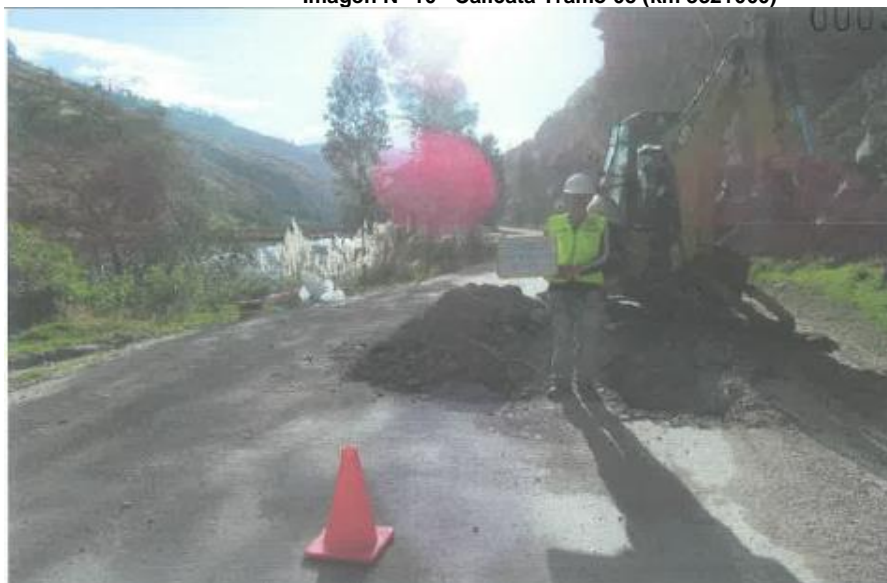
Imagen N° 10 –Calicata Tramo 05 (km 332+000)

La evaluación del Perfil Estratigráfico deberá determinar la presencia o no de suelos expansivos, suelos blandos, en cuyo caso las calicatas podrán ser más profundas, de acuerdo a la necesidad de campo. Se indicará claramente su ubicación, longitud y profundidad de dicho sector y se darán las recomendaciones concretas sobre el tratamiento a realizarse durante el proceso constructivo.

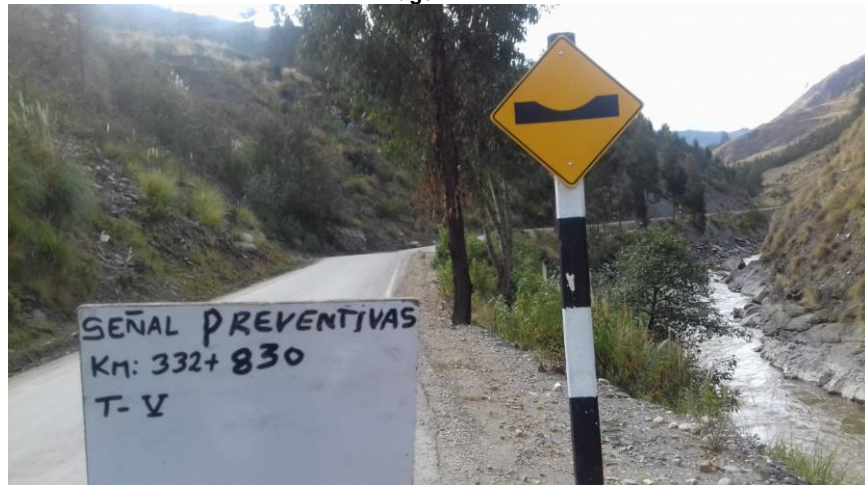
Imagen N° 11

Control de Tránsito Automotor, a fin de que el usuario tenga el tiempo de reacción necesario.

Señal Preventiva

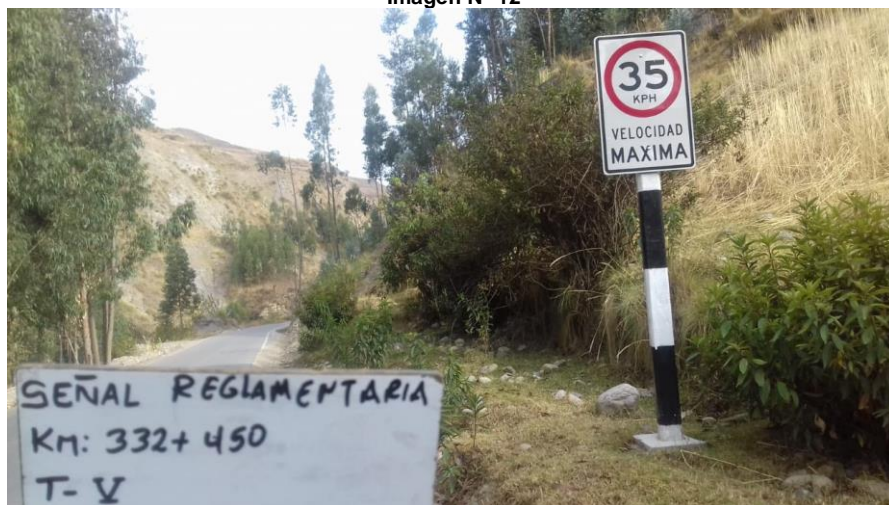
Imagen N° 12

- **Señales Reglamentarias:** Las señales reglamentarias determinan acciones mandatorias o restricciones que gobiernan el uso de la vía y que el usuario debe cumplir bajo pena de sanción, por lo que deben proyectarse con parámetros razonables y factibles de ser cumplidas, particularmente en cuanto a los límites de velocidad.

El material a utilizar deberá ser concordante con las condiciones ambientales, y de seguridad frente al vandalismo, diseñándose los componentes acordes a ello, de preferencia se utilizarán postes de concreto que tienen menor atractivo para el hurto.

Señal Reglamentaria

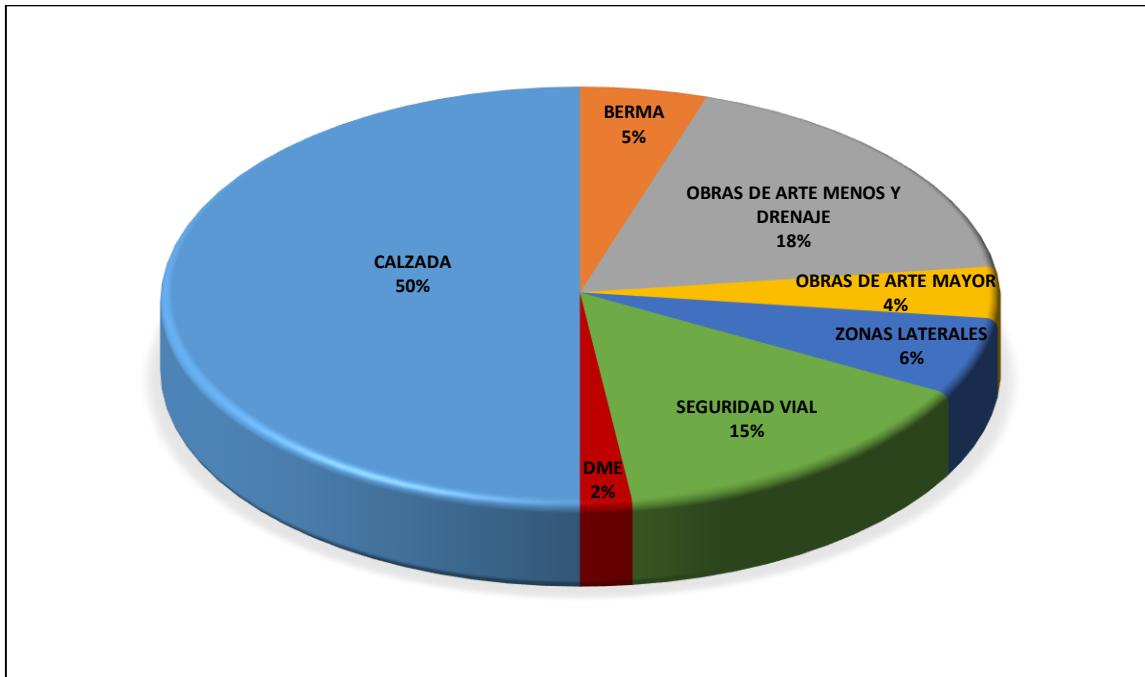
Grafico N°02: % DE FACTOR DE PESO DE LA CONSERVACIÓN RUTINARIA ANTES DE LA CONSERVACIÓN PERIÓDICA

- **Calzada:** La calzada tiene un 50% de factor de peso, debido que es el elemento vial más importante que demuestra el confort de los usuarios, evitar el Encalaminado debido a que dificulta el tránsito de las unidades vehiculares, el Locazal y Cruce de Agua siempre va a existir en una carretera donde aún no intervino la conservación periódica puesto que es una zona de lluvias, de tal modo que debe estar limpia, el IRI lleva un 22% de factor de peso, que viene a ser la regularidad superficial es la característica más percibida por el usuario. La comodidad depende principalmente del vehículo y del perfil longitudinal de la carretera, pero este factor de peso del IRI aumentara después de la conservación periódica.

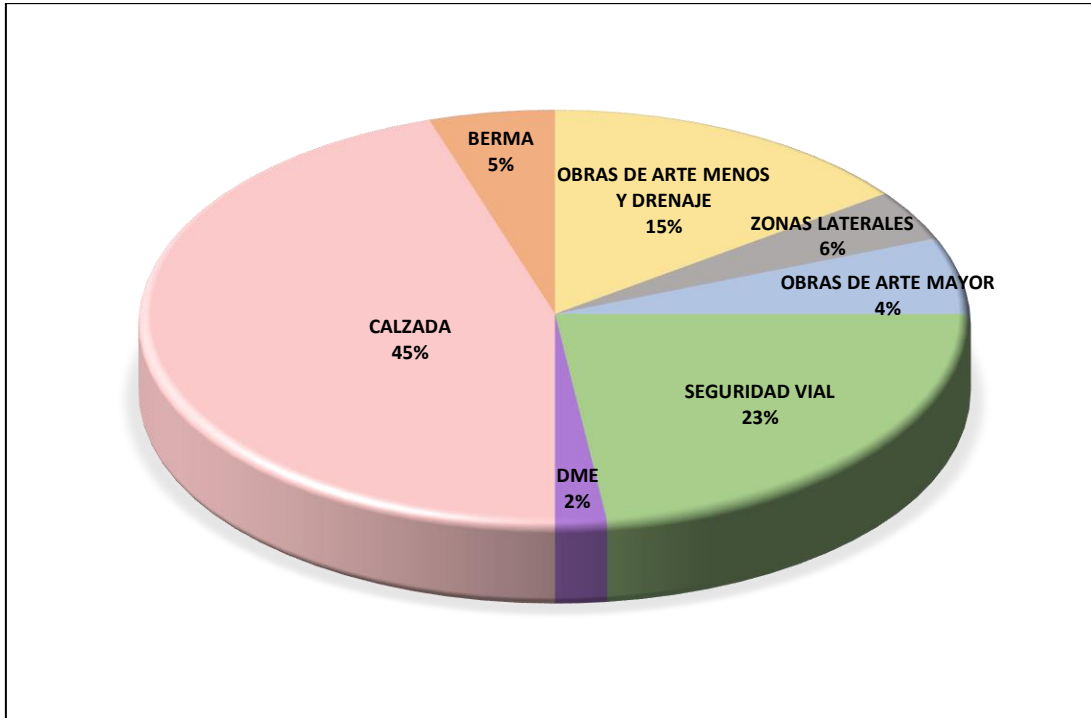
Grafico N°03: % DE FACTOR DE PESO DE LA CONSERVACIÓN RUTINARIA DESPUES DE LA CONSERVACIÓN PERIÓDICA

- **Calzada:** La calzada tiene un 45% de factor de peso, debido que es el elemento vial más importante después de la conservación periódica que demuestra el confort a los usuarios, y el IRI sigue con un 15% de factor de peso, porque una buena regularidad, brinda condiciones de comodidad y seguridad para los usuarios de las vías. Una mala regularidad, además de afectar los aspectos anteriores, refleja daños y deterioros de carácter funcional y estructural de los pavimentos que influyen negativamente en su estado de condición y vida útil.

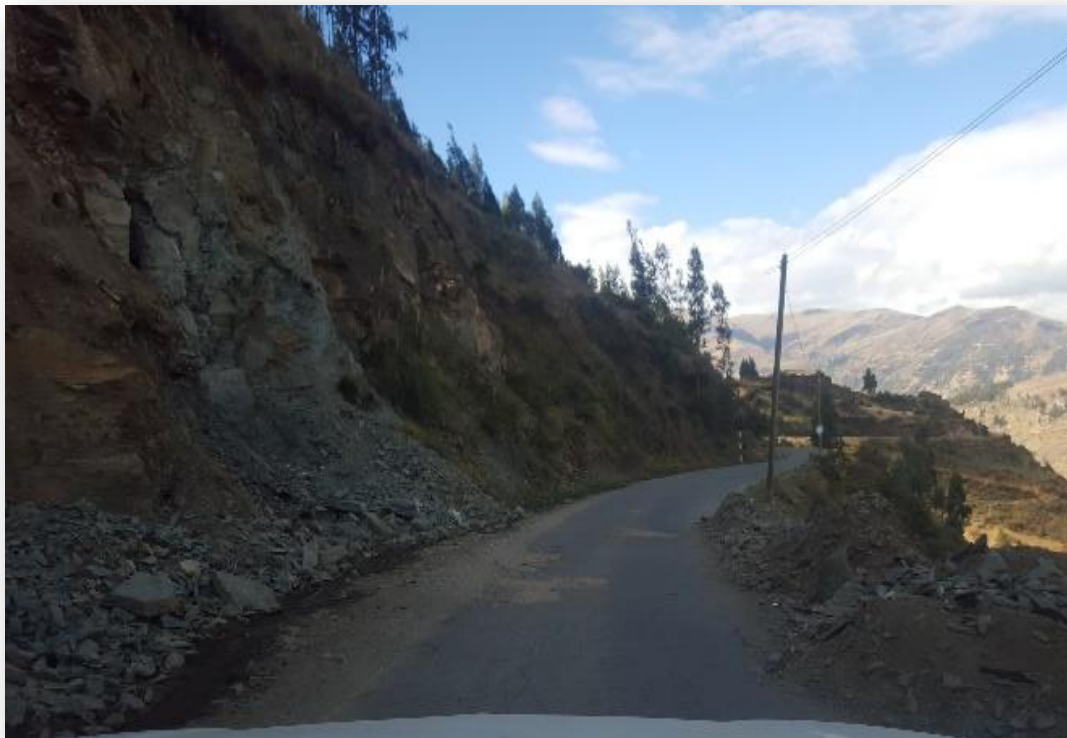
Ubicación: km 341+000 – km 341+050

KM 341+000 - 341+050		< Muestra: Km 332 a Km 342 >										NUMERO DE FALLAS	FACTO R DE PESO	% INCUM P	
ASPECTO INSPECCIO N	VARIABLE	1	2	3	4	5	6	7	8	9	10				
Calzada	Baches, peladuras, desprendimientos de calzada											x	1	20	2.0
	Encalaminado												0	4	0.0
	Locazal y Cruce de Agua											x	1	4	0.4
	IRI < 6 m / /km											x	1	22	2.2
Bermas	Desprendimiento de bordes											x	1	2	0.2
	Existencia de Obstáculos											x	1	2	0.2
	Roce												0	1	0.0
Obras de arte y drenaje	Cunetas, zanjas, canales, bajadas de agua											x	1	8	0.8

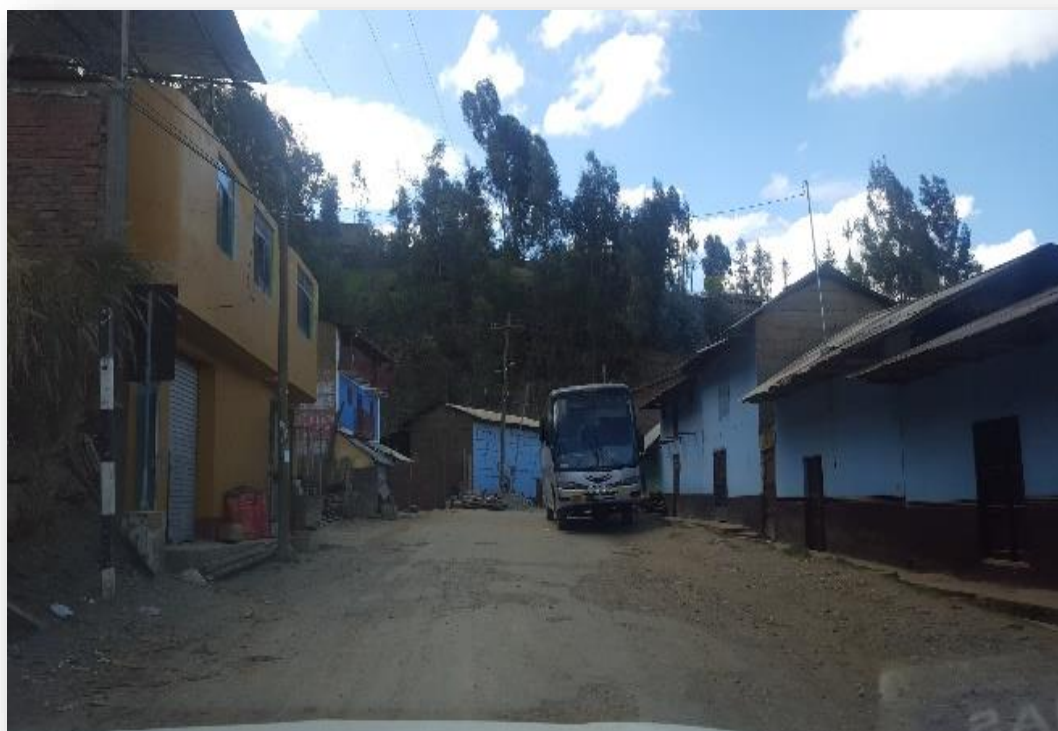
Ubicación: km 351+700 – km 351+800

KM 351+700 - 351+800		< Muestra: Km 342 a Km 352 >										NUMERO DE FALLAS	FACTOR DE PESO	% INCUMP	
ASPECTO INSPECCION	VARIABLE	1	2	3	4	5	6	7	8	9	10				
Calzada	Baches, peladuras, desprendimientos de calzada											x	1	20	2.0
	Encalaminado												0	4	0.0
	Locazal y Cruce de Agua												0	4	0.0
	IRI < 6 m / /km											x	1	22	2.2
Bermas	Desprendimiento de bordes											x	1	2	0.2
	Existencia de Obstáculos											x	1	2	0.2
	Roce												0	1	0.0
Obras de arte y drenaje	Cunetas, zanjas, canales, bajadas de agua												0	8	0.0
	Alcantarillas												0	5	0.0
	Badenes, gaviones y muros												0	5	0.0
Obras de arte mayor	Puentes / Pontones												0	4	0.0
Zonas Laterales (Derecho de vía)	Roce												0	2	0.0
	Taludes												0	2	0.0
	Aguas empozadas												0	2	0.0
	Vertical												0	3	0.0

Seguridad Vial	Guardavías y/o barreras de seguridad																	0	3	0.0	
	Postes delineadores																		0	3	0.0
	Reductor de velocidad																		0	2	0.0
	Parapetos o muros																		0	2	0.0
	Hitos Kilómetros																		0	2	0.0
DME o botaderos	Material excedente o de derrumbes																		0	2	0.0
PORCENTAJE DE INCUMPLIMIENTO EN EL																		TOTAL		4.6%

Análisis: Del km 351+700 – km 351+800 el incumplimiento del nivel de servicio es de 4.60% debido a que calzada existe Baches, Locazal y Cruce de Agua no llegando al IRI que indica el termino de referencia (TDR) y en las Bermas hay existencia de Obstáculos.

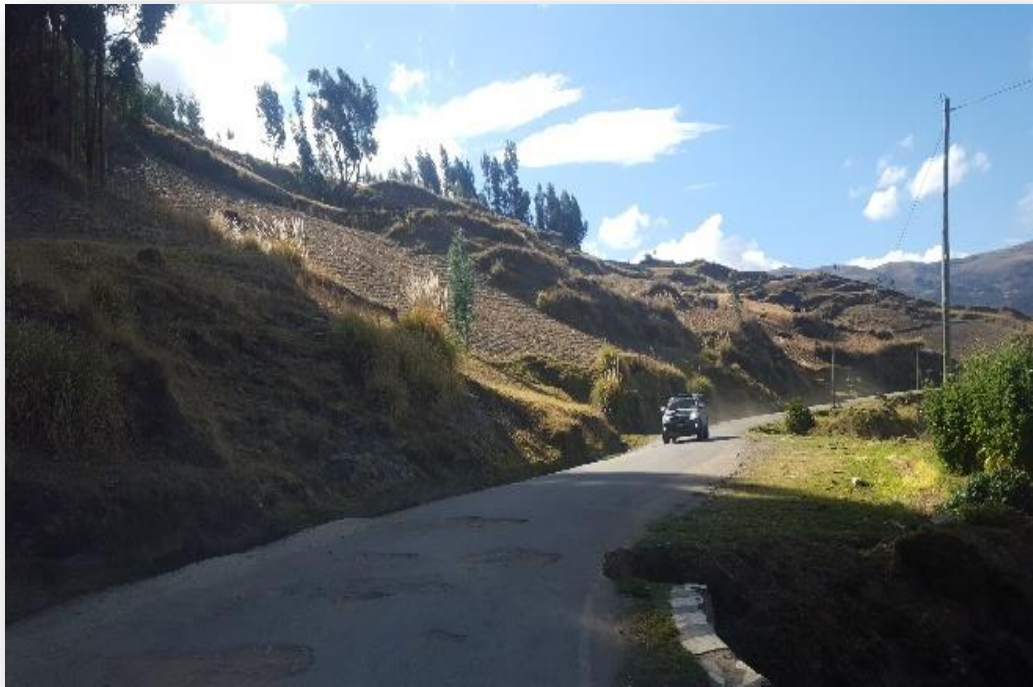
Ubicación: km 355+200 – km 355+250

355+200 - 355+250		< Muestra: Km 352 a Km 362 >										NUMERO DE FALLAS	FACTOR DE PESO	% INCUMP
ASPECTO INSPECCION	VARIABLE	1	2	3	4	5	6	7	8	9	10			
Calzada	Baches, peladuras, desprendimientos de calzada			x								1	20	2.0
	Encalaminado											0	4	0.0
	Locazal y Cruce de Agua											0	4	0.0
	IRI < 6 m / /km			x								1	22	2.2
Bermas	Desprendimiento de bordes			x								1	2	0.2
	Existencia de Obstáculos											0	2	0.0
	Roce											0	1	0.0
Obras de arte y drenaje	Cunetas, zanjas, canales, bajadas de agua											0	8	0.0
	Alcantarillas											0	5	0.0
	Badenes, gaviones y muros			x								1	5	0.5
Obras de arte mayor	Puentes / Pontones											0	4	0.0
Zonas Laterales (Derecho de vía)	Roce											0	2	0.0
	Taludes											0	2	0.0
	Aguas empozadas											0	2	0.0

Seguridad Vial	Vertical																				0	3	0.0	
	Guardavías y/o barreras de seguridad																					0	3	0.0
	Postes delineadores																					0	3	0.0
	Reductor de velocidad																					0	2	0.0
	Parapetos o muros																					0	2	0.0
	Hitos Kilómetros																					0	2	0.0
DME o botaderos	Material excedente o de derrumbes																				0	2	0.0	
PORCENTAJE DE INCUMPLIMIENTO EN EL Km.																					TOTAL			4.9%

Análisis: Del km 355+200 – km 355+250 el incumplimiento del nivel de servicio es de 4.90% debido a que calzada existe Baches no llegando al IRI que indica el termino de referencia (TDR), en las Bermas hay desprendimiento de bordes y los muros de mampostería no están limpias, ni pintadas no llegando al nivel de servicio exigido.

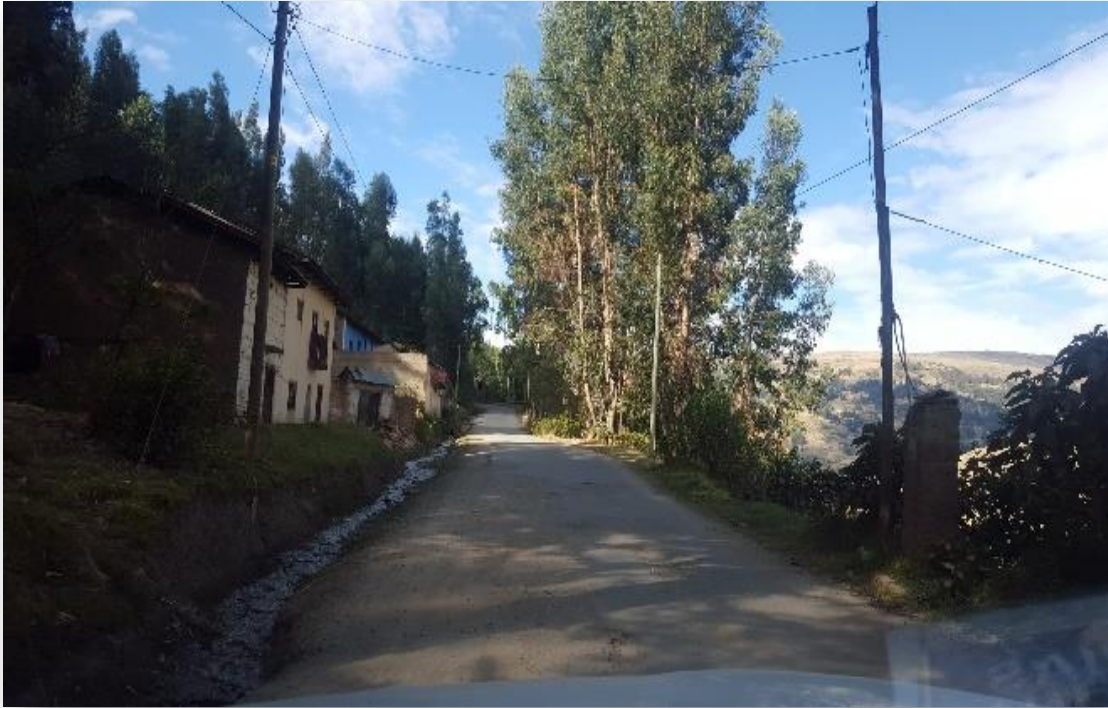
Ubicación: km 362+200 – km 362+240

KM 362+200 - 362+240		< Muestra: Km 362 a Km 367.5 >					NUMERO DE FALLAS	FACTOR DE PESO	% INCUMP
ASPECTO INSPECCION	VARIABLE	1	2	3	4	5			
Calzada	Baches, peladuras, desprendimientos de calzada	x					1	20	2.0
	Encalaminado						0	4	0.0
	Locazal y Cruce de Agua						0	4	0.0
	IRI < 6 m / /km	x					1	22	2.2
Bermas	Desprendimiento de bordes	x					1	2	0.2
	Existencia de Obstáculos						0	2	0.0
	Roce	x					1	1	0.1
Obras de arte y drenaje	Cunetas, zanjas, canales, bajadas de agua	x					1	8	0.8
	Alcantarillas						0	5	0.0
	Badenes, gaviones y muros						0	5	0.0
Obras de arte mayor	Puentes / Pontones						0	4	0.0
Zonas Laterales (Derecho de vía)	Roce						0	2	0.0
	Taludes						0	2	0.0
	Aguas empozadas						0	2	0.0
Seguridad Vial	Vertical						0	3	0.0

Guardavías y/o barreras de seguridad						0	3	0.0
	Postes delineadores						0	3	0.0
	Reductor de velocidad						0	2	0.0
	Parapetos o muros						0	2	0.0
	Hitos Kilómetros						0	2	0.0
DME o botaderos	Materiales excedentes o de derrumbes						0	2	0.0
PORCENTAJE DE INCUMPLIMIENTO EN EL Km.								TOTAL	5.3%

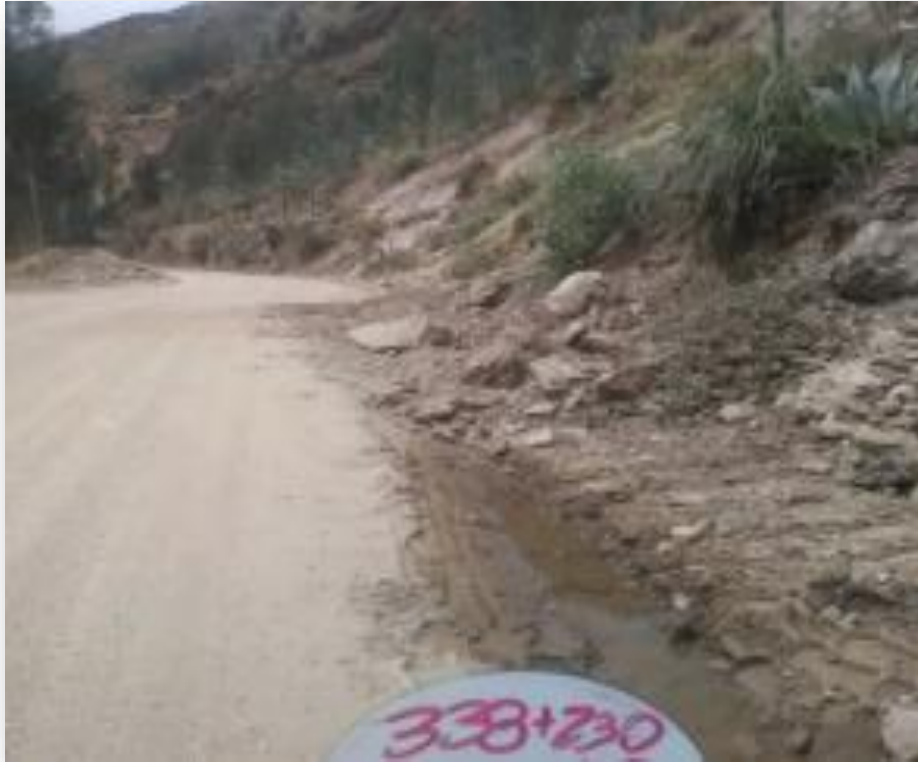
Ubicación: 338+230

KM 338+230		< Muestra: Km 332 a Km 342 >										NUMERO DE FALLAS	FACTOR DE PESO	% INCUMP
ASPECTO INSPECCION	VARIABLE	1	2	3	4	5	6	7	8	9	10			
Calzada	Baches, peladuras, desprendimientos de calzada						x					1	20	2.0
	Encalaminado											0	4	0.0
	Locazal y Cruce de Agua						x					1	4	0.4
	IRI < 6 m / /km						x					1	22	2.2
Bermas	Desprendimiento de bordes											0	2	0.0
	Existencia de Obstáculos						x					1	2	0.2
	Roce											0	1	0.0
Obras de arte y drenaje	Cunetas, zanjas, canales, bajadas de agua						x					1	8	0.8
	Alcantarillas											0	5	0.0
	Badenes, gaviones y muros											0	5	0.0

Obras de arte mayor	Puentes / Pontones																				0	4	0.0								
Zonas Laterales (Derecho de vía)	Roce																							0	2	0.0					
	Taludes																									0	2	0.0			
	Aguas empozadas																										0	2	0.0		
Seguridad Vial	Vertical																											0	3	0.0	
	Guardavías y/o barreras de seguridad																												0	3	0.0
	Postes delineadores																												0	3	0.0
	Reductor de velocidad																												0	2	0.0
	Parapetos o muros																												0	2	0.0
	Hitos Kilómetros																												0	2	0.0
DME o botaderos	Material excedente o de derrumbes																												0	2	0.0
PORCENTAJE DE INCUMPLIMIENTO EN EL Km.																					TOTAL			5.6%

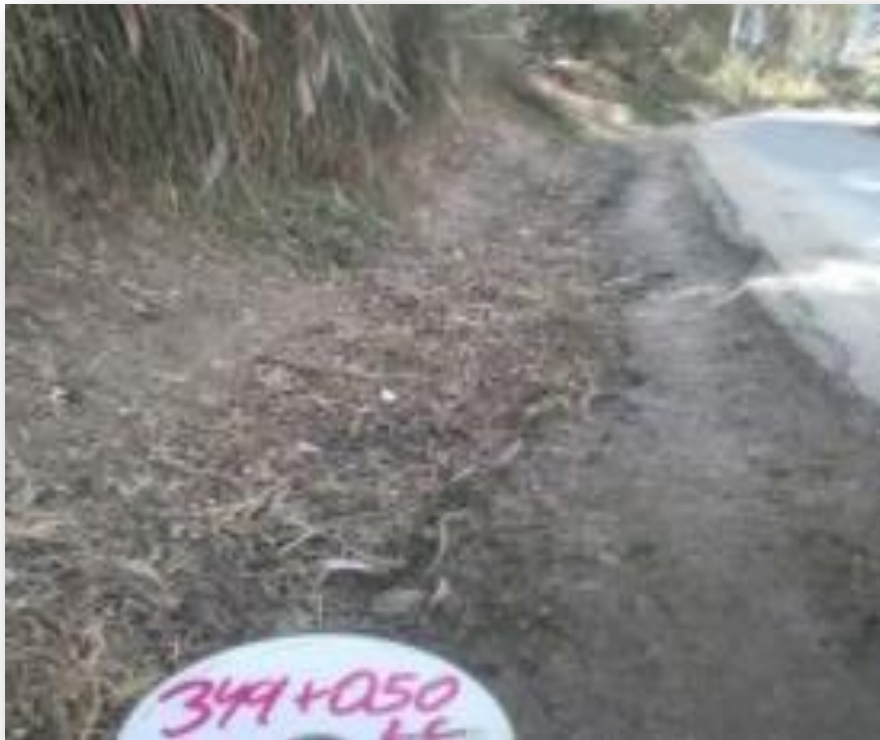
Ubicación: km 349+050

KM		349+050										< Muestra: Km 342 a Km 352 >		
ASPECTO INSPECCION	VARIABLE	1	2	3	4	5	6	7	8	9	10	NUMERO DE FALLAS	FACTOR DE PESO	% INCUMP
		Calzada	Baches, peladuras, desprendimientos de calzada											
Encalaminado												0	4	0.0
Locazal y Cruce de Agua												0	4	0.0
IRI < 6 m / /km												0	22	0.0
Bermas	Desprendimiento de bordes							x				1	2	0.2
	Existencia de Obstáculos							x				1	2	0.2
	Roce							x				1	1	0.1
Obras de arte y drenaje	Cunetas, zanjas, canales, bajadas de agua											0	8	0.0
	Alcantarillas											0	5	0.0
	Badenes, gaviones y muros											0	5	0.0
Obras de arte mayor	Puentes / Pontones											0	4	0.0
Zonas Laterales	Roce											0	2	0.0
	Taludes											0	2	0.0
	Aguas empozadas											0	2	0.0

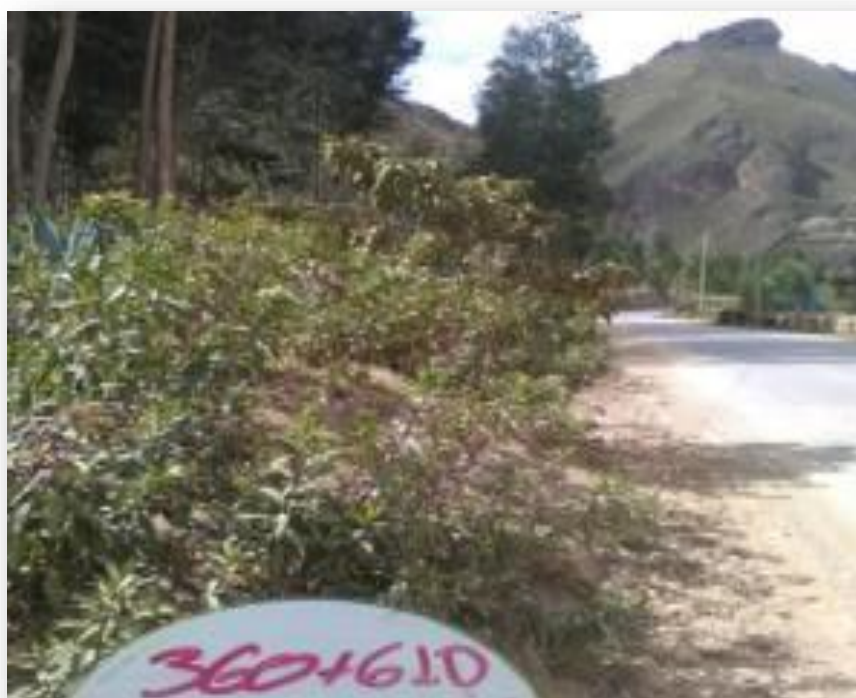
Ubicación: km 360+610

KM 360+610		< Muestra: Km 352 a Km 362 >										NUMERO DE FALLAS	FACTOR DE PESO	% INCUMP
ASPECTO INSPECCION	VARIABLE	1	2	3	4	5	6	7	8	9	10			
Calzada	Baches, peladuras, desprendimientos de calzada											0	20	0.0
	Encalaminado											0	4	0.0
	Locazal y Cruce de Agua											0	4	0.0
	IRI < 6 m / /km											0	22	0.0
Bermas	Desprendimiento de bordes											0	2	0.0
	Existencia de Obstáculos									x		1	2	0.2
	Roce									x		1	1	0.1
Obras de arte y drenaje	Cunetas, zanjas, canales, bajadas de agua											0	8	0.0
	Alcantarillas											0	5	0.0
	Badenes, gaviones y muros											0	5	0.0
Obras de arte mayor	Puentes / Pontones											0	4	0.0
Zonas Laterales (Derecho de vía)	Roce									x		1	2	0.2
	Taludes											0	2	0.0
	Aguas empozadas											0	2	0.0

Seguridad Vial	Vertical																				0	3	0.0	
	Guardavías y/o barreras de seguridad																					0	3	0.0
	Postes delineadores																					0	3	0.0
	Reductor de velocidad																					0	2	0.0
	Parapetos o muros																					0	2	0.0
	Hitos Kilómetros																					0	2	0.0
DME o botaderos	Material excedente o de derrumbes																				0	2	0.0	
PORCENTAJE DE INCUMPLIMIENTO EN EL Km.																					TOTAL			0.5%

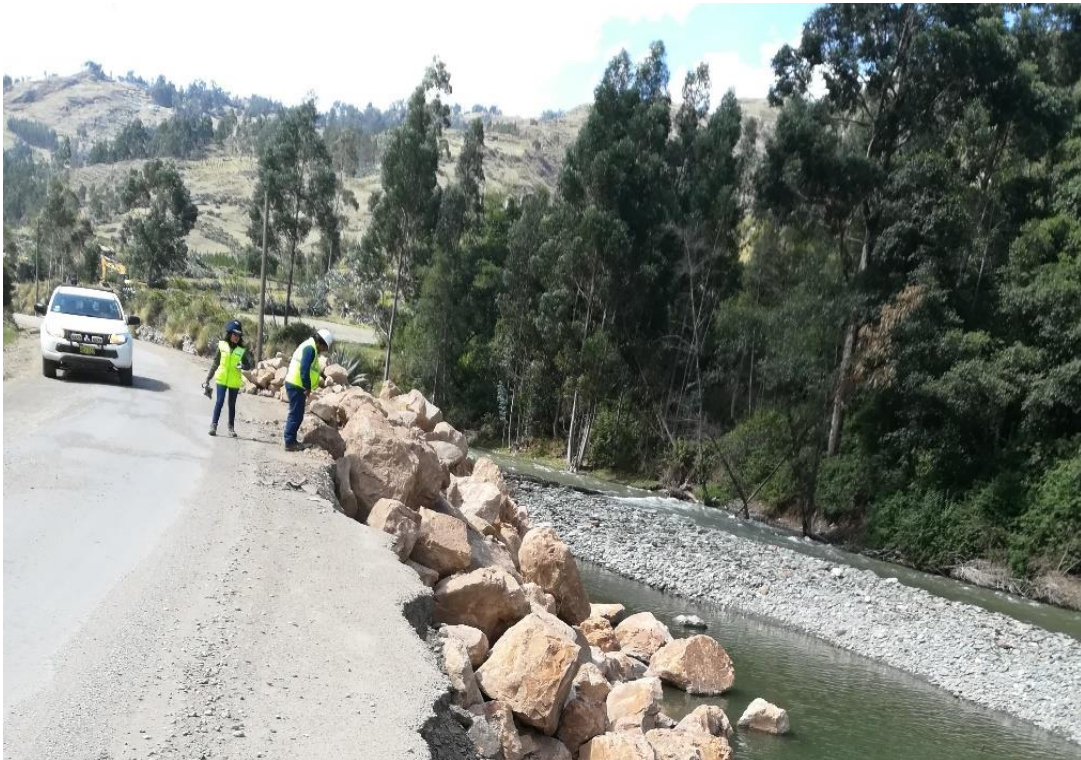
Ubicación: km 363+500

KM		< Muestra: Km 362 a Km 367.5 >					NUMERO DE FALLAS	FACTOR DE PESO	% INCUMP
ASPECTO INSPECCION	VARIABLE	1	2	3	4	5			
Calzada	Baches, peladuras, desprendimientos de calzada		x				1	20	4.0
	Encalaminado						0	4	0.0
	Locazal y Cruce de Agua						0	4	0.0
	IRI < 6 m //km						0	22	0.0
Bermas	Desprendimiento de bordes		x				1	2	0.4
	Existencia de Obstáculos						0	2	0.0
	Roce						0	1	0.0
Obras de arte y drenaje	Cunetas, zanjas, canales, bajadas de agua						0	8	0.0
	Alcantarillas						0	5	0.0
	Badenes, gaviones y muros						0	5	0.0
Obras de arte mayor	Puentes / Pontones						0	4	0.0
Zonas Laterales	Roce						0	2	0.0
	Taludes						0	2	0.0
	Aguas empozadas						0	2	0.0

(Derecho de vía)									
Seguridad Vial	Vertical						0	3	0.0
	Guardavías y/o barreras de seguridad						0	3	0.0
	Postes delineadores						0	3	0.0
	Reductor de velocidad						0	2	0.0
	Parapetos o muros						0	2	0.0
	Hitos Kilómetros						0	2	0.0
DME o botaderos	Martrial excedente o de derrumbes						0	2	0.0
PORCENTAJE DE INCUMPLIMIENTO EN EL Km.							TOTAL		4.4%

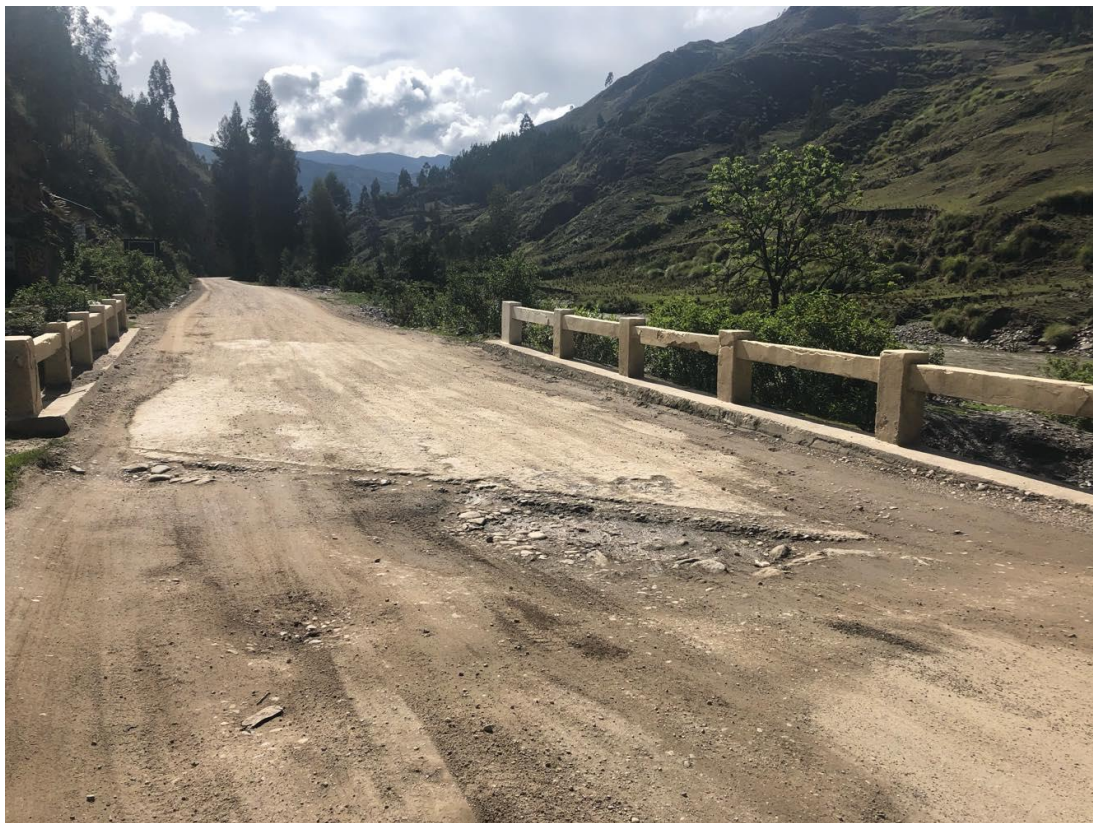
Ubicación: km 332+028 (Puente Estaca Machay)

KM		332+028										< Muestra: Km 332 a Km 342 >			
ASPECTO INSPECCION	VARIABLE												NUMERO DE FALLAS	FACTOR DE PESO	% INCUMP
		1	2	3	4	5	6	7	8	9	10				
Calzada	Baches, ahuellamiento, desprendimiento de calzada	x											1	15	1.5
	Piel de cocodrilo												0	5	0.0
	Fisuras > 3mm												0	5	0.0
	Fisuras >1mm y < 3mm												0	5	0.0
	IRI < 3 m / /km	x											1	15	1.5
Bermas	Baches y Fisuras												0	2	0.0
	Desprendimiento de bordes												0	2	0.0
	Limpieza												0	1	0.0

Obras de arte y drenaje	Cunetas, zanjas, canales, bajadas de agua																	0	5	0.0	
	Alcantarillas																		0	5	0.0
	Badenes, gaviones y muros																		0	5	0.0
Obras de arte mayor	Puentes / Pontones	x																1	4	0.4	
Zonas Laterales (Derecho de vía)	Roce																		0	2	0.0
	Taludes																		0	2	0.0
	Aguas empozadas																		0	2	0.0
Seguridad Vial	Vertical																		0	6	0.0
	Horizontal																		0	6	0.0
	Guardavías y/o barreras de seguridad																		0	3	0.0
	Hitos Kilómetros																		0	2	0.0
	Reductor de velocidad																		0	2	0.0
	Parapetos o muros																		0	2	0.0
	Postes delineadores																		0	2	0.0
DME o botaderos	Material excedente o de derrumbes																	0	2	0.0	
PORCENTAJE DE INCUMPLIMIENTO EN EL Km.																			TOTAL		3.4%

Análisis: Del km 332+028 (Puente Estaca Machay) el incumplimiento del nivel de servicio es de 3.40% debido a que en la calzada existe baches no llegando al IRI que indica el termino de referencia (TDR) y el Puente Estaca Machay no está pintada de acuerdo a las exigencias del nivel de servicio.

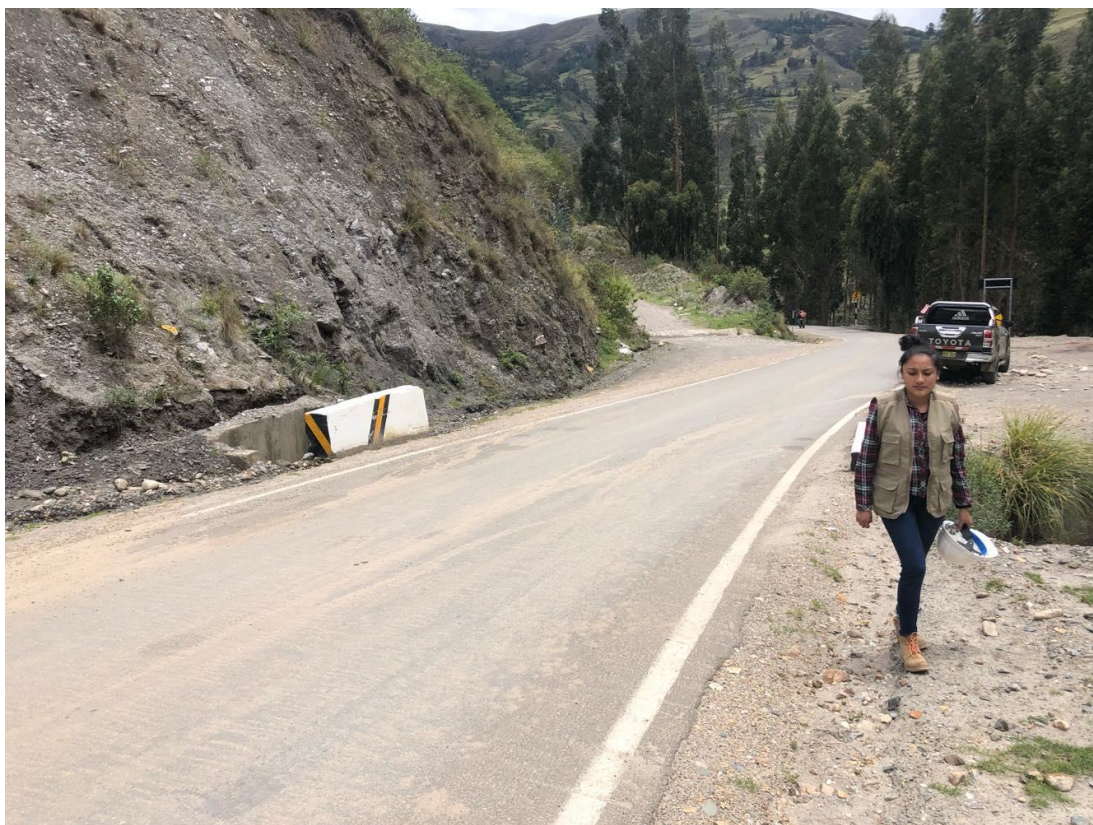
Ubicación: km 342+060

KM 342+060		< Muestra: Km 342 a Km 352 >										NUMERO DE FALLAS	FACTOR DE PESO	% INCUMP
ASPECTO INSPECCION	VARIABLE	1	2	3	4	5	6	7	8	9	10			
Calzada	Baches, ahuellamiento, desprendimiento de calzada											0	15	0.0
	Piel de cocodrilo											0	5	0.0
	Fisuras > 3mm											0	5	0.0
	Fisuras >1mm y < 3mm											0	5	0.0
	IRI < 3 m / /km											0	15	0.0
Bermas	Baches y Fisuras											0	2	0.0
	Desprendimiento de bordes											0	2	0.0
	Limpieza											0	1	0.0
Obras de arte y drenaje	Cunetas, zanjas, canales, bajadas de agua											0	5	0.0
	Alcantarillas											0	5	0.0
	Badenes, gaviones y muros											0	5	0.0
Obras de arte mayor	Puentes / Pontones											0	4	0.0
	Roce											0	2	0.0

Zonas Laterales (Derecho de vía)	Taludes																			0	2	0.0		
	Aguas empozadas																				0	2	0.0	
Seguridad Vial	Vertical																				0	6	0.0	
	Horizontal																				0	6	0.0	
	Guardavías y/o barreras de seguridad																				0	3	0.0	
	Hitos Kilómetros																				0	2	0.0	
	Reductor de velocidad																				0	2	0.0	
	Parapetos o muros																				0	2	0.0	
	Postes delineadores																				0	2	0.0	
DME o botaderos	Material excedente o de derrumbes																				0	2	0.0	
PORCENTAJE DE INCUMPLIMIENTO EN EL Km.																					TOTAL			0.0%

Análisis: El km 342+060 cumple con los niveles de servicio en todas las variables.

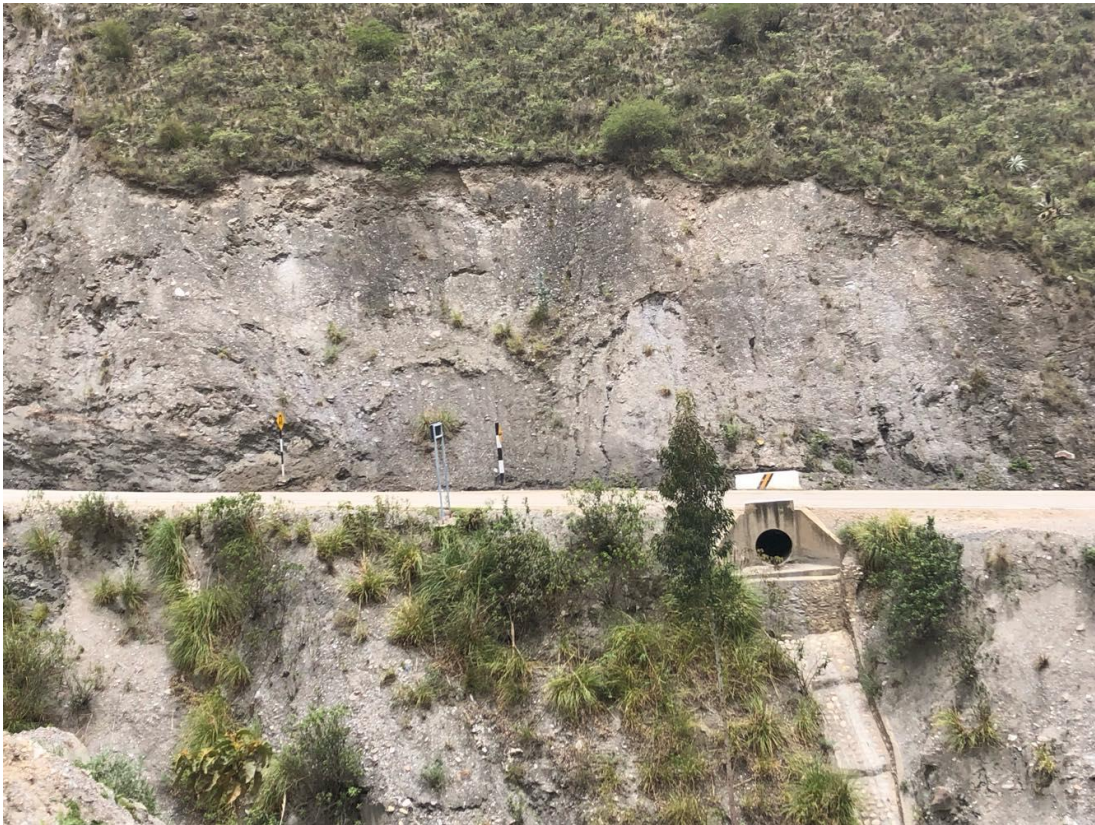
Ubicación 352+000

KM 352+000		< Muestra: Km 352 a Km 362 >										NUMERO DE FALLAS	FACTOR DE PESO	% INCUMP
ASPECTO INSPECCION	VARIABLE	1	2	3	4	5	6	7	8	9	10			
Calzada	Baches, ahuellamiento, desprendimiento de calzada											0	15	0.0
	Piel de cocodrilo											0	5	0.0
	Fisuras > 3mm											0	5	0.0
	Fisuras >1mm y < 3mm											0	5	0.0
	IRI < 3 m / /km											0	15	0.0
Limpieza	Baches y Fisuras											0	2	0.0
	Desprendimiento de bordes											0	2	0.0
	Limpieza											0	1	0.0
Obras de arte y drenaje	Cunetas, zanjas, canales, bajadas de agua											0	5	0.0
	Alcantarillas											0	5	0.0
	Badenes, gaviones y muros											0	5	0.0
Obras de arte mayor	Puentes / Pontones											0	4	0.0
	Roce											0	2	0.0

Zonas Laterales (Derecho de vía)	Taludes																				0	2	0.0	
	Aguas empozadas																					0	2	0.0
Seguridad Vial	Vertical																					0	6	0.0
	Horizontal																					0	6	0.0
	Guardavías y/o barreras de seguridad																					0	3	0.0
	Hitos Kilómetros																					0	2	0.0
	Reductor de velocidad																					0	2	0.0
	Parapetos o muros																					0	2	0.0
	Postes delineadores																					0	2	0.0
DME o botaderos	Material excedente o de derrumbes																					0	2	0.0
PORCENTAJE DE INCUMPLIMIENTO EN EL Km.																					TOTAL			0.0%

Análisis: El km 352+000 cumple con los niveles de servicio en todas las variables.

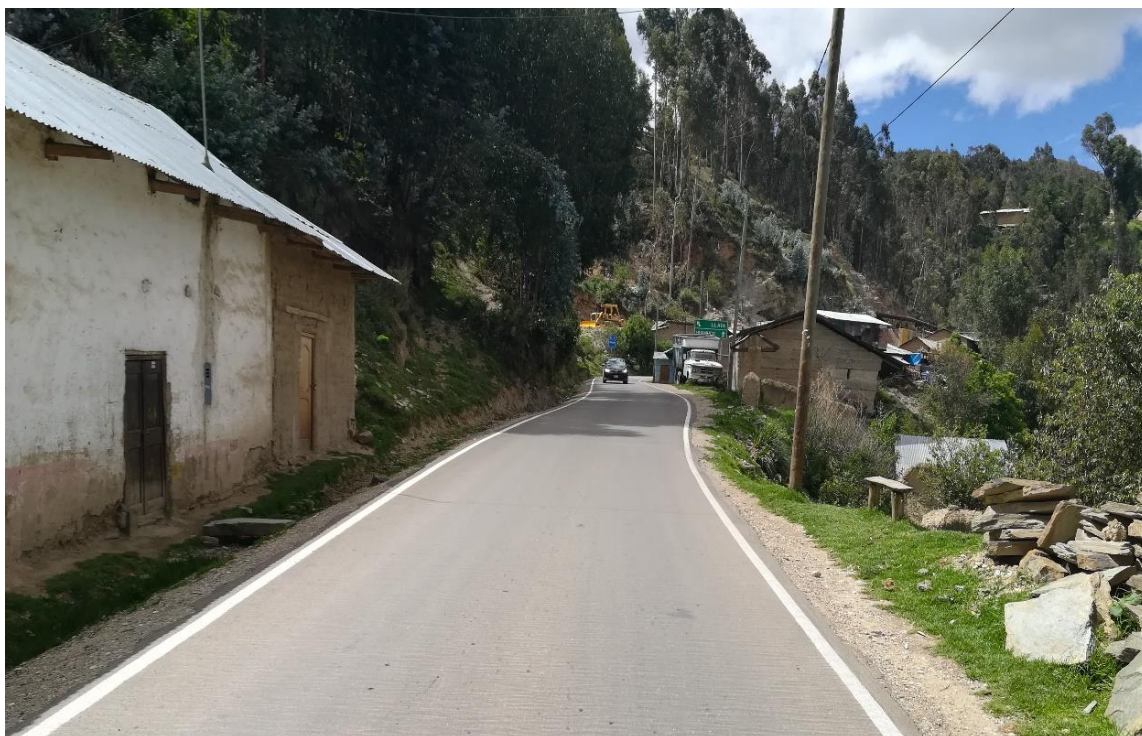
Ubicación 365+000

KM		< Muestra: Km 362 a Km 367.5 >					NUMERO DE FALLAS	FACTOR DE PESO	% INCUMP
ASPECTO INSPECCION	VARIABLE	1	2	3	4	5			
Calzada	Baches, ahuellamiento, desprendimiento de calzada						0	15	0.0
	Piel de cocodrilo						0	5	0.0
	Fisuras > 3mm						0	5	0.0
	Fisuras >1mm y < 3mm						0	5	0.0
	IRI < 3 m / /km						0	15	0.0
Limpieza	Baches y Fisuras						0	2	0.0
	Desprendimiento de bordes						0	2	0.0
	Limpieza						0	1	0.0
Obras de arte y drenaje	Cunetas, zanjas, canales, bajadas de agua						0	5	0.0
	Alcantarillas						0	5	0.0
	Badenes, gaviones y muros						0	5	0.0
Obras de arte mayor	Puentes / Pontones						0	4	0.0
Zonas Laterales	Roce						0	2	0.0
	Taludes						0	2	0.0
	Aguas empozadas						0	2	0.0

(Derecho de vía)									
Seguridad Vial	Vertical						0	6	0.0
	Horizontal						0	6	0.0
	Guardavías y/o barreras de seguridad						0	3	0.0
	Hitos Kilómetros						0	2	0.0
	Reductor de velocidad						0	2	0.0
	Parapetos o muros						0	2	0.0
	Postes delineadores						0	2	0.0
DME o botaderos	Material excedente o de derrumbes						0	2	0.0
PORCENTAJE DE INCUMPLIMIENTO EN EL Km.							TOTAL		0.0%

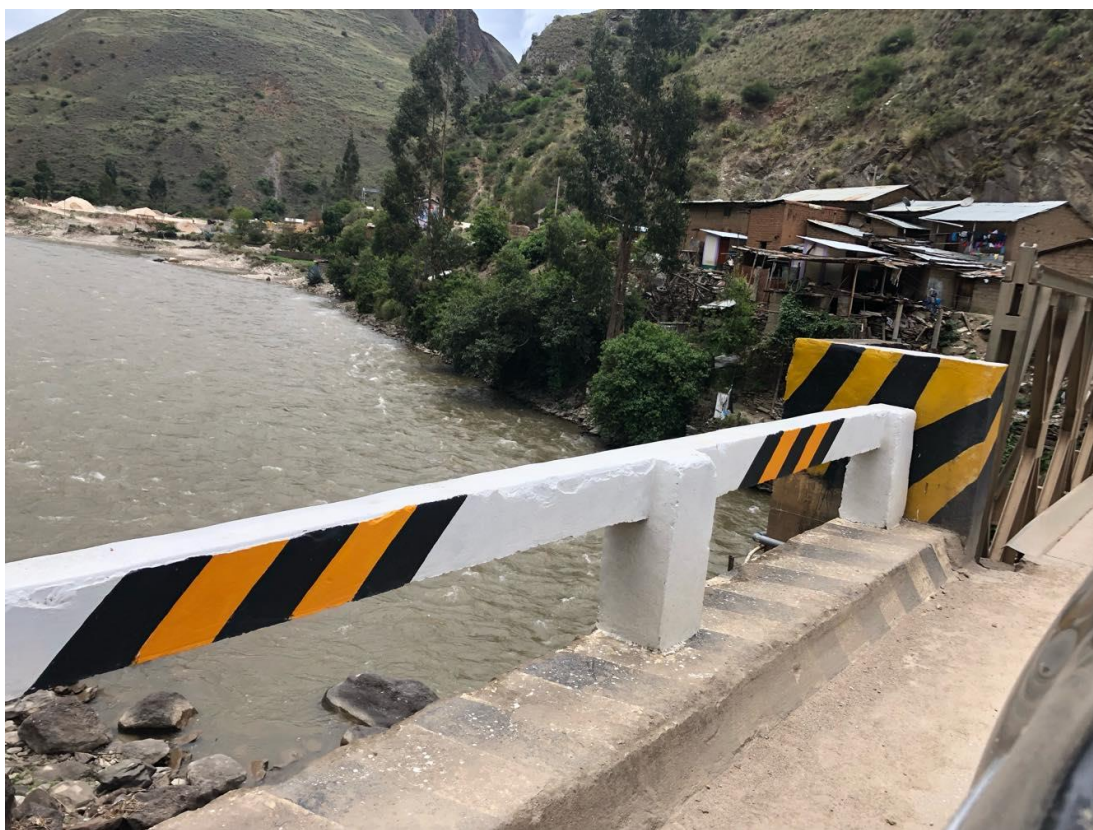
Ubicación: km 339+660(Puente Tingo chico)

KM 339+660		< Muestra: Km 332 a Km 342 >										NUMERO DE FALLAS	FACTOR DE PESO	% INCUMP
ASPECTO INSPECCION	VARIABLE	1	2	3	4	5	6	7	8	9	10			
Calzada	Baches, ahuellamiento, desprendimiento de calzada											0	15	0.0
	Piel de cocodrilo											0	5	0.0
	Fisuras > 3mm											0	5	0.0
	Fisuras >1mm y < 3mm											0	5	0.0
	IRI < 3 m / /km											0	15	0.0
Bermas	Baches y Fisuras											0	2	0.0
	Desprendimiento de bordes											0	2	0.0
	Limpieza											0	1	0.0
Obras de arte y drenaje	Cunetas, zanjas, canales, bajadas de agua											0	5	0.0
	Alcantarillas											0	5	0.0
	Badenes, gaviones y muros											0	5	0.0
Obras de arte mayor	Puentes / Pontones											0	4	0.0

Zonas Laterales (Derecho de vía)	Roce																				0	2	0.0	
	Taludes																					0	2	0.0
	Aguas empozadas																					0	2	0.0
Seguridad Vial	Vertical																					0	6	0.0
	Horizontal																					0	6	0.0
	Guardavías y/o barreras de seguridad																					0	3	0.0
	Hitos Kilómetros																					0	2	0.0
	Reductor de velocidad																					0	2	0.0
	Parapetos o muros																					0	2	0.0
	Postes delineadores																					0	2	0.0
DME o botaderos	Material excedente o de derrumbes																					0	2	0.0
PORCENTAJE DE INCUMPLIMIENTO EN EL Km.																					TOTAL		0.0%

Análisis: El km 339+660 cumple con los niveles de servicio en todas las variables.
