UNIVERSIDAD DE HUÁNUCO

**GESTION DE CONSERVACION VIAL PARA EL
MEJORAMIENTO DE CARRETERAS DE PROVIAS
NACIONAL- CASO OBRA: “SERVICIO DE GESTION Y
CONSERVACION VIAL POR NIVELES DE SERVICIO DEL
CORREDOR VIAL HUÁNUCO – LA UNION – HUALLANCA
– DV. ANTAMINA y PTE. TINGO – LLATA - ANTAMINA”
TESIS PARA OPTAR EL TÍTULO PROFESIONAL DE
INGENIERA CIVIL**

**HUÁNUCO – PERÚ
2018**

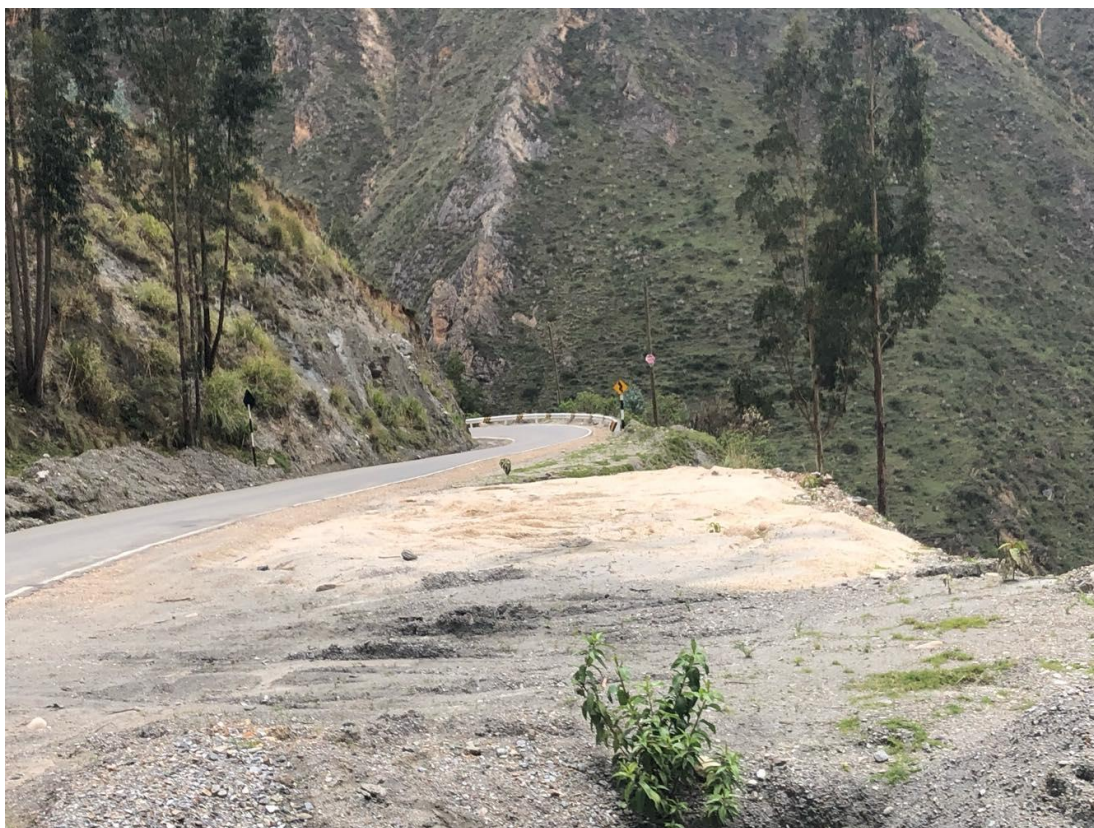
Ubicación: km 343+220

KM		342+220										< Muestra: Km 342 a Km 352 >			
ASPECTO INSPECCION	VARIABLE											NUMERO DE FALLAS	FACTOR DE PESO	% INCUMP	
		1	2	3	4	5	6	7	8	9	10				
Calzada	Baches, ahuellamiento, desprendimiento de calzada												0	15	0.0
	Piel de cocodrilo												0	5	0.0
	Fisuras > 3mm												0	5	0.0
	Fisuras >1mm y < 3mm												0	5	0.0
	IRI < 3 m / /km												0	15	0.0
Bermas	Baches y Fisuras												0	2	0.0
	Desprendimiento de bordes												0	2	0.0
	Limpieza												0	1	0.0
Obras de arte y drenaje	Cunetas, zanjias, canales, bajadas de agua												0	5	0.0
	Alcantarillas												0	5	0.0
	Badenes, gaviones y muros												0	5	0.0
Obras de arte mayor	Puentes / Pontones												0	4	0.0
	Roce												0	2	0.0

Zonas Laterales (Derecho de vía)	Taludes																				0	2	0.0	
	Aguas empozadas																					0	2	0.0
Seguridad Vial	Vertical																					0	6	0.0
	Horizontal																					0	6	0.0
	Guardavías y/o barreras de seguridad																					0	3	0.0
	Hitos Kilómetros																					0	2	0.0
	Reductor de velocidad																					0	2	0.0
	Parapetos o muros																					0	2	0.0
	Postes delineadores																					0	2	0.0
DME o botaderos	Material excedente o de derrumbes																					0	2	0.0
PORCENTAJE DE INCUMPLIMIENTO EN EL Km.																					TOTAL			0.0%

Análisis: El km 343+220 cumple con los niveles de servicio en todas las variables.

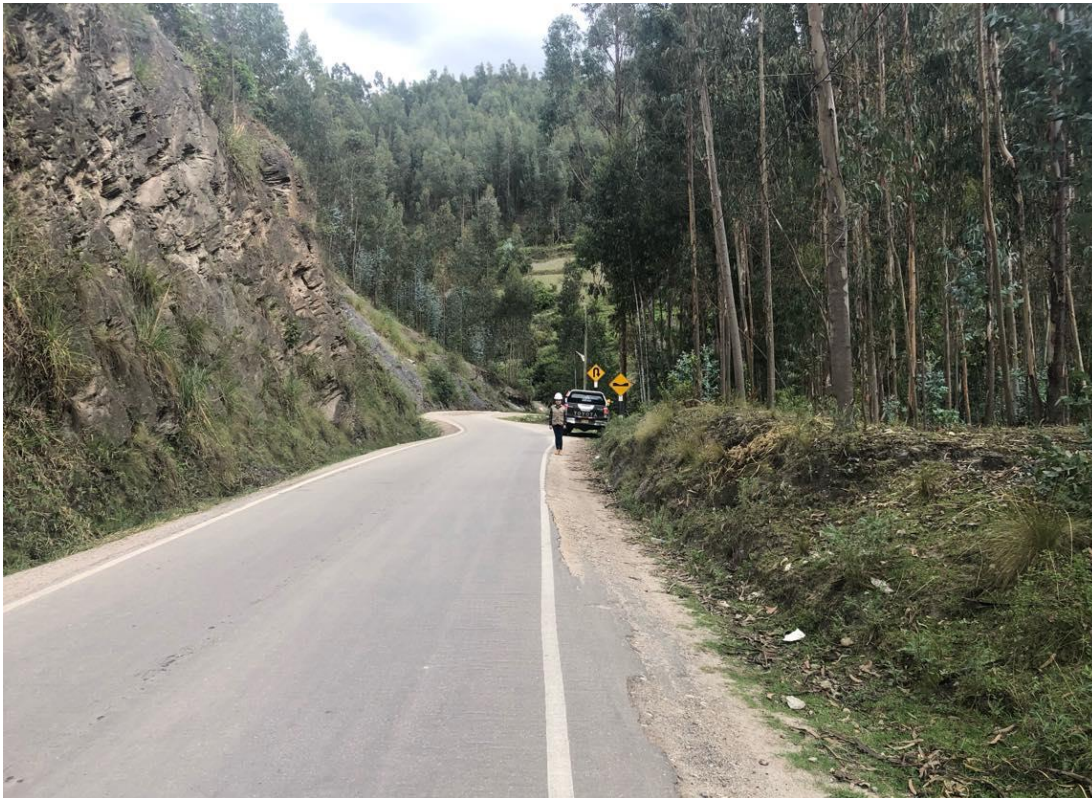
Ubicación 360+700

KM 360+700		< Muestra: Km 352 a Km 362 >										NUMERO DE FALLAS	FACTOR DE PESO	% INCUMP
ASPECTO INSPECCION	VARIABLE	1	2	3	4	5	6	7	8	9	10			
Calzada	Baches, ahuellamiento, desprendimiento de calzada											0	15	0.0
	Piel de cocodrilo											0	5	0.0
	Fisuras > 3mm											0	5	0.0
	Fisuras >1mm y < 3mm											0	5	0.0
	IRI < 3 m / /km											0	15	0.0
Bermas	Baches y Fisuras											0	2	0.0
	Desprendimiento de bordes											0	2	0.0
	Limpieza											0	1	0.0
Obras de arte y drenaje	Cunetas, zanjas, canales, bajadas de agua											0	5	0.0
	Alcantarillas											0	5	0.0
	Badenes, gaviones y muros											0	5	0.0
Obras de arte mayor	Puentes / Pontones											0	4	0.0
	Roce											0	2	0.0

Zonas Laterales (Derecho de vía)	Taludes																				0	2	0.0	
	Aguas empozadas																					0	2	0.0
Seguridad Vial	Vertical																					0	6	0.0
	Horizontal																					0	6	0.0
	Guardavías y/o barreras de seguridad																					0	3	0.0
	Hitos Kilómetros																					0	2	0.0
	Reductor de velocidad																					0	2	0.0
	Parapetos o muros																					0	2	0.0
	Postes delineadores																					0	2	0.0
DME o botaderos	Material excedente o de derrumbes																					0	2	0.0
PORCENTAJE DE INCUMPLIMIENTO EN EL Km.																					TOTAL			0.0%

Análisis: El km 360+700 cumple con los niveles de servicio en todas las variables.

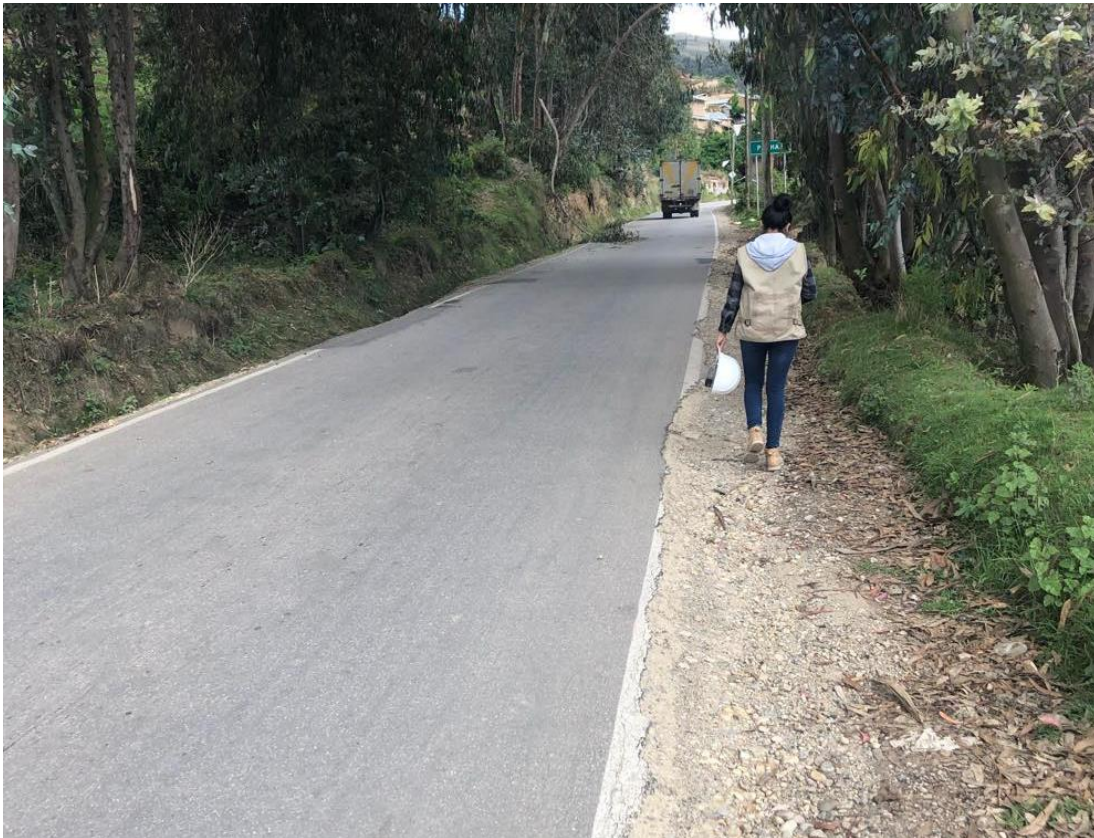
Ubicación: km 362+000

KM		362+000					< Muestra: Km 362 a Km 367.5 >			
ASPECTO INSPECCION	VARIABLE						NUMERO DE FALLAS	FACTOR DE PESO	% INCUMP	
		1	2	3	4	5				
Calzada	Baches, ahuellamiento, desprendimiento de calzada						0	15	0.0	
	Piel de cocodrilo						0	5	0.0	
	Fisuras > 3mm						0	5	0.0	
	Fisuras >1mm y < 3mm						0	5	0.0	
	IRI < 3 m / /km						0	15	0.0	
Bermas	Baches y Fisuras						0	2	0.0	
	Desprendimiento de bordes	x					1	2	0.4	
	Limpieza	x					1	1	0.2	
Obras de arte y drenaje	Cunetas, zanjas, canales, bajadas de agua						0	5	0.0	
	Alcantarillas						0	5	0.0	
	Badenes, gaviones y muros						0	5	0.0	
Obras de arte mayor	Puentes / Pontones						0	4	0.0

Zonas Laterales (Derecho de vía)	Roce					0	2	0.0
	Taludes					0	2	0.0
	Aguas empozadas					0	2	0.0
Seguridad Vial	Vertical					0	6	0.0
	Horizontal					0	6	0.0
	Guardavías y/o barreras de seguridad					0	3	0.0
	Hitos Kilómetros					0	2	0.0
	Reductor de velocidad					0	2	0.0
	Parapetos o muros					0	2	0.0
	Postes delineadores					0	2	0.0
DME o botaderos	Material excedente o de derrumbes					0	2	0.0
PORCENTAJE DE INCUMPLIMIENTO EN EL Km.							TOTAL	0.6%

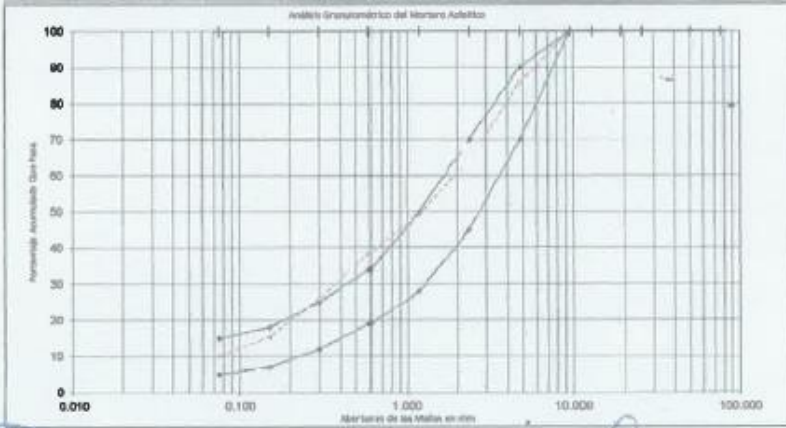
CONTRATISTA : Consorcio La Unión
 CANTERA : Cuelina Carreras Anchaersti Sector Colpa Sudo
 SERVICIO : Servicio de Operar y Conservación Vial por Mallas de Espaldos del Consorcio Vial
 UBICACION : Huancayo - Estancia - La Unión - Huancayo - Du. Antanday Pta. Tiza - Lima - Antanday
 MUESTRA No. : Arena Chica
 MEDIDADO POR : El Controlador
 FECHA : 30/09/2014
 INF. RESPONSABLE : Raúl Galindo S.

Abertura en mm.	Tamaño APTA	% Retenido Total	% Retenido Acumulado	Cota Pasa	Especificaciones IS 2012 Tabla 420 - IS 2012		DESCRIPCION DE LA MUESTRA	
					TIPO II	TIPO III		
75.000	3"	0.0	0.0	100.00				Indicador de Calidad para Materiales Bituminosos
50.000	2"	0.0	0.0	100.00			P.11.5.5	1.720 kg/m ³
25.000	1"	0.0	0.0	100.00			Equivalente de Arena	87.1 %
19.000	3/4"	0.0	0.0	100.00				
12.500	1/2"	0.0	0.0	100.00				
8.500	3/8"	0.0	0.0	100.00				
4.750	No.4	14.2	14.2	85.75	70	70		
2.500	No.6	21.7	35.9	64.07	60	70		
1.180	Nº 16	14.8	50.8	49.24	50	50		
0.850	Nº 20	10.7	61.5	38.52	40	50		
0.300	Nº 50	12.7	74.2	25.82	30	40		
0.150	Nº 100	10.4	84.6	15.40	20	30		
0.075	Nº 200	5.9	89.9	10.00	10	20		
< 0.075	< 200	10.1	100.0	0.0	0	10

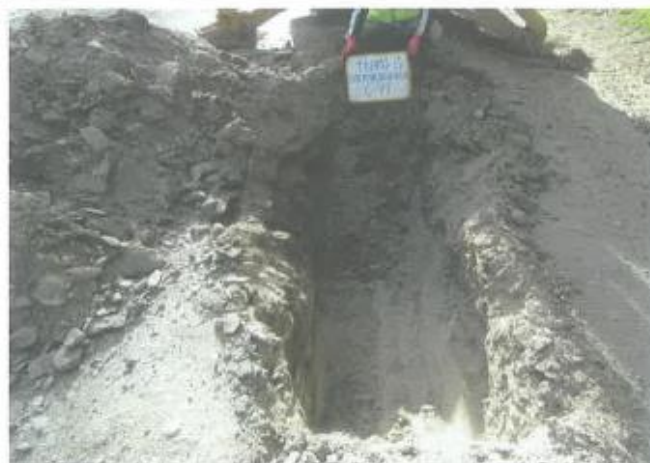
REGISTRO DE EXCAVACION CALICATA C-99

0.20		Grava arcillosa con arena Mezcla de grava, arena y finos arcillosos de baja plasticidad. Depósito de origen antrópico, producto de la conformación de la base granular de la estructura del micropavimento. La fracción gruesa se presenta en forma subredondeada, dura, áspera y resistente.	G C A - 2 - 4 (0)

0.70	M - 02	Grava pobremente graduada Mezcla de grava, arena y finos arcillosos de plasticidad baja. Depósito de origen residual, producto de la descomposición física y química de la matriz rocosa, compuesto por bolonería (Ømax = 0.45 m) y grava arcillosa de baja plasticidad. El material se presenta de color marrón, tonalidad grisácea, compactidad muy densa y en estado húmedo en el lugar. La fracción gruesa presenta forma sub-angulosa, dura y áspera.	G C A - 2 - 4 (0)

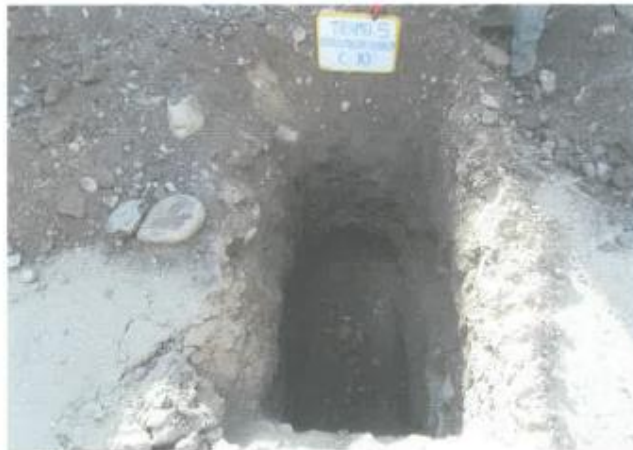
0.10		Grava arcillosa con arena Mezcla de grava, arena y finos arcillosos de baja plasticidad. Depósito de origen antrópico, producto de la conformación de la base granular de la estructura del micropavimento. La fracción gruesa se presenta en forma subredondeada, dura, áspera y resistente.

1.50	M - 02	Grava pobremente graduada Mezcla de grava, arena y finos limosos de plasticidad baja. Depósito de origen transportado aluvional, compuesto por bolonería (Ømax = 0.50 m) y grava limosa de baja plasticidad. El material se presenta de color marrón, tonalidad grisásea, compactidad suelta y en estado húmedo en el lugar. La fracción gruesa presenta forma sub-redondeada, dura y áspera. La excavación se ubica sobre una zona de deslizamientos.	GC A - 1 - a (0)

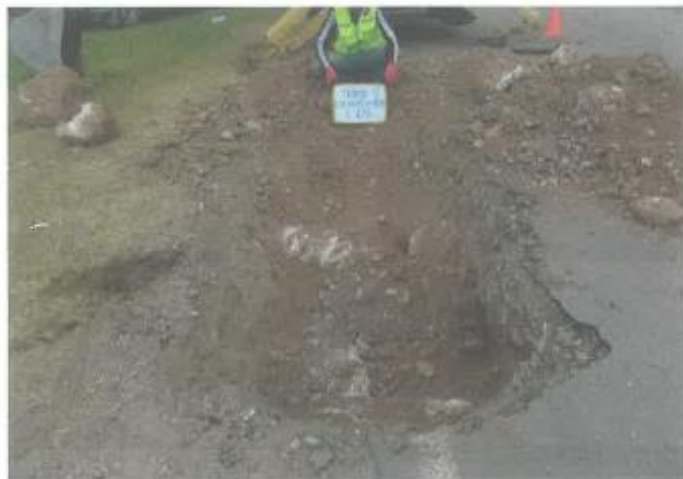
0.90	M - 02	Grava pobremente graduada Mezcla de grava, arena y finos arcillosos de plasticidad baja. Depósito de origen transportado aluvial, compuesto por bolonería (Ømax = 0,40 m) y grava arcillosa de baja plasticidad. El material se presenta de color marrón, tonalidad rojizo, compacidad densa y en estado húmedo en el lugar. La fracción gruesa presenta forma sub-redondeada, dura y áspera.	GC A - 2 - 6 (0)

1.50		Macizo rocoso A esta profundidad la roca se halla moderadamente meteorizada. Ello significa que menos de la mitad del macizo rocoso aparece descompuesto y/o transformado en suelo. La roca fresca o decolorada aparece como una estructura continua o como núcleos aislados. Este macizo rocoso es estable y presenta características mecánicas muy favorables.	ROCA

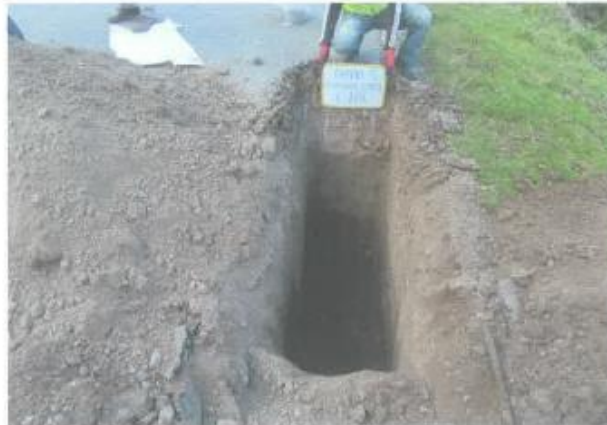
0.20		Grava arcillosa con arena Mezcla de grava, arena y finos arcillosos de baja plasticidad. Depósito de origen antrópico, producto de la conformación de la base granular de la estructura del micropavimento. La fracción gruesa se presenta en forma subredondeada, dura, áspera y resistente.	G C A - 2 - 6 (0)

1.50	M - 02	Arcilla de baja plasticidad arenosa Arcillas limosas inorgánicas de plasticidad baja. Depósito de origen residual, producto de la descomposición física y química de la matriz rocosa, compuesto por arcillas inorgánicas de baja plasticidad. El material se presenta de color marrón claro, consistencia blanda y en estado húmedo en el lugar.	C L A - 6 (4)

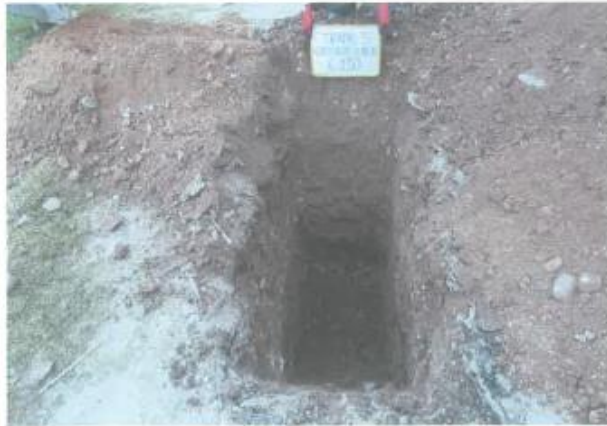
0.30		Grava mal graduada Mezcla de grava, arena y finos limosos de baja plasticidad. Depósito de origen antrópico, producto de la conformación de la base granular de la estructura de pavimento. La fracción gruesa se presenta en forma subredondeada, dura, áspera y resistente.	GP A - 2 - 4 (0)

1.50	M - 02	Grava pobremente graduada Mezcla de arena, grava y finos limosos de plasticidad baja. Depósito de origen residual, producto de la descomposición física y química de la matriz rocosa, compuesto por arena limosa de baja plasticidad. El material se presenta de color marrón, tonalidad amarillenta, compacidad densa y en estado húmedo en el lugar. La fracción gruesa presenta forma sub-angulosa, dura y áspera.	GC A - 2 - 6(0)

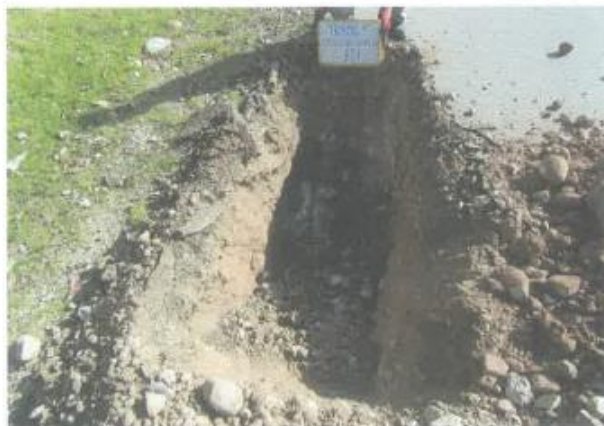
1.00	M - 02	Grava pobremente graduada Mezcla de grava, arena y finos arcillosos de plasticidad media. Depósito de origen transportado aluvial, compuesto por grava arcillosa de mediana plasticidad. El material se presenta de color marrón, tonalidad amarillenta, compacidad densa y en estado húmedo en el lugar. La fracción gruesa presenta forma sub-redondeada, dura y áspera.	G C A - 2 - 6 (0)

1.50		Macizo rocoso A esta profundidad la roca se halla moderadamente meteorizada. Ello significa que menos de la mitad del macizo rocoso aparece descompuesto y/o transformado en suelo. La roca fresca o decolorada aparece como una estructura continua o como núcleos aislados. Este macizo rocoso es estable y presenta características mecánicas muy favorables.	ROCA

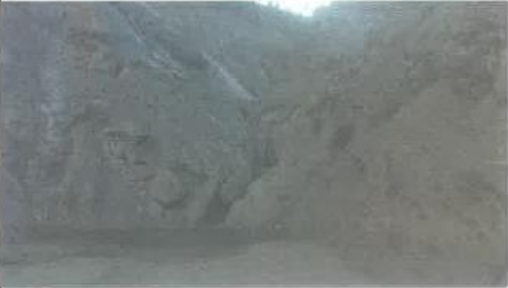
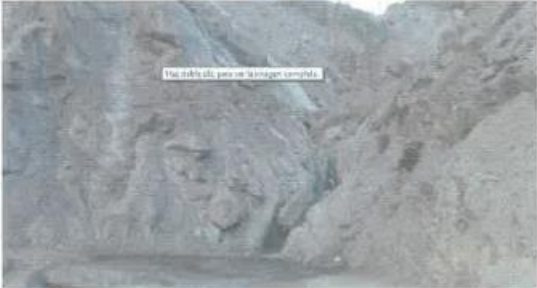
15.00				8.00			0.50		
FOTOGRAFIA

PERÚ		Ministerio de Transportes y Comunicaciones		Viceministerio de Transportes		PROVIAS NACIONAL		"Plan Gestión y Conservación Vial por Niveles de Servicio del Corredor Vial: Huánuco- Kotosh- La Unión- Huallanca- Dv- Antamina/ Pte. Tingo-Llata-Antamina"			
Proyecto : Plan de Gestion y Conservacion Vial por Niveles de Servicio del Corredor Vial Huanuco-Kotosh-La Union-Huallanca-Dv. Antamina/ Pte. Tingo-Llata-Anta... Tramo: V													
Inventario, Evaluación Hidráulica y Tratamiento de Obras de Drenaje Existente EVALUACION DE ESTRUCTURAS EXISTENTES													
N° 3 N° GPS: FECHA: may-16													
IDENTIFICACION DE LA OBRA DE ARTE				CARACTERISTICAS FISICAS									
CODIGO: BAD 1 ESTRUCTURA: BADEN COORDENADAS: 309316 E 8931571 N UBICACION: 342+779.98				LONGITUD (m) 15.00		Ø (")		ENTRADA B (m) h (m) H (m)			SALIDA B (m) h (m) H (m)

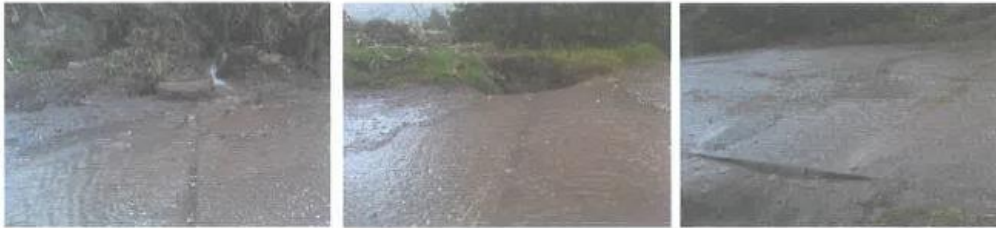
FOTOGRAFIA

IDENTIFICACION DE LA OBRA DE ARTE			CARACTERISTICAS FISICAS								
CODIGO:	ESTRUCTURA:	COORDENADAS:	UBICACION:	LONGITUD (m)	Ø (")	ENTRADA			SALIDA		
						B (m)	h (m)	H (m)	B (m)	h (m)	H (m)
BAD 1	BADEN	304627 E 8922925 N	356+542.84	15.00		7.50

CONDICION ESTRUCTURAL				CROQUIS
ESTRUCTURA	TIPO	MATERIAL	CONDIC. ESTRUCT.	
APROX. ENTRADA	T1	M2	E2, E3	
PLATAFORMA		M1	E2, E3	
APROX. SALIDA	T1	M2	E2, E3	
CONDICION HIDRAULICA				H2, H3
FUNCION				DT, DL
OBSERVACION

T7: CABEZAL ALERO RECTO				M3: PIEDRA EN SECO				E3: PRESENTA GRIETAS				H3: COLMATACION			
T8: MURO				M4: MADERA				E4: MALAS CONDICIONES				H4: SEDIMENTACION PARCIAL			
T9: COLAPSADA				M5: OTRO				E5: COLAPSADA				H5: COLAPSADA			
RECOMENDACION												RESUMEN:			
Reconstruir el emboquilado a la salida del baden.												ESVIAJE		CALIFICACION	
												"	ESTRUC.	HIDRAUL.	
												90	2	2

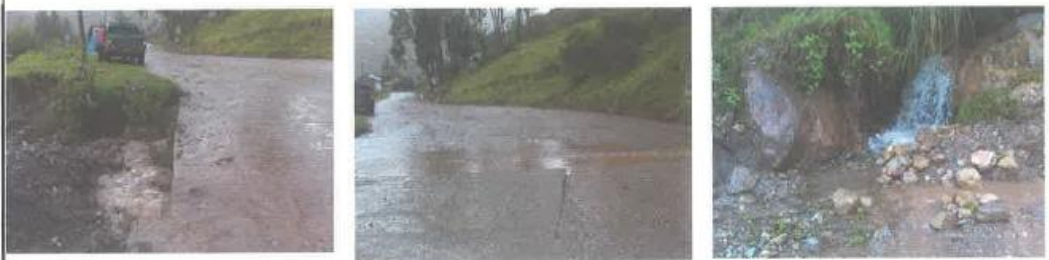
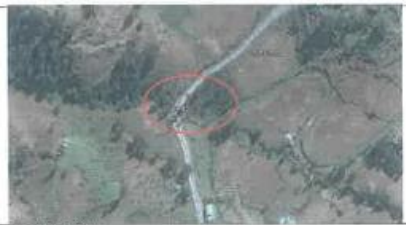
REPUBLICA DEL PERÚ		Ministerio de Transportes y Comunicaciones		VIA NACIONAL		"Plan Gestión y Conservación Vial por Niveles de Servicio del Corredor Vial Huánuco-Kotosh-La Unión-Huallanca-Dv. Antamina/ Pte. Tingo-Llata-Antamina"					
Proyecto : Plan de Gestión y Conservación Vial por Niveles de Servicio del Corredor Vial Huánuco-Kotosh-La Unión-Huallanca-Dv. Antamina/ Pte. Tingo-Llata-Antamina											
Tramo: V											
Inventario, Evaluación Hidráulica y Tratamiento de Obras de Drenaje Existente EVALUACION DE ESTRUCTURAS EXISTENTES											
N° 8											
N° GPS: FECHA: may-16											
IDENTIFICACION DE LA OBRA DE ARTE				CARACTERISTICAS FISICAS							
CODIGO:	BAD 1	LONGITUD (m)	Ø (")	ENTRADA			SALIDA				
ESTRUCTURA:	BADEN			B (m)	h (m)	H (m)	B (m)	h (m)	H (m)		
COORDENADAS	303635 E 8921536 N										
UBICACION:	356+405.06	12.00		9.10							
FOTOGRAFIA

APROX. ENTRADA	T1		E1								
PLATAFORMA		M1									
APROX. SALIDA	T1										
CONDICION HIDRAULICA			H2, H3								
FUNCION				D1, DL							
OBSERVACION											
TIPO DE ESTRUCTURA				FUNCION				CALIFICACION			
T1: ENCAUZAMIENTO				DT: DRENAJE TRANSVERSAL				1. COLAPSO			
T2: DIQUES DE CONTROL				DL: DRENAJE LONGITUDINAL				2. POSIBLE COLAPSO			
T3: ENROCADO				DU: DRENAJE URBANO				3. MALAS CONDICIONES			
T4: RAPIDA				MATERIAL				CONDICION ESTRUCTURAL			
T5: CAJA TOMA				M1: CONCRETO				E1: BUENAS CONDICIONES			
T6: CABEZAL ALERO INCLINADO				M2: PIEDRA CON MORTERO				E2: PRESENTA FISURAS			
T7: CABEZAL ALERO RECTO				M3: PIEDRA EN SECO				E3: PRESENTA GRIETAS			
T8: MURO				M4: MADERA				E4: MALAS CONDICIONES			
T9: COLAPSADA				M5: OTRO				E5: COLAPSADA			
CONDICION HIDRAULICA				CONDICION ESTRUCTURAL				CONDICION HIDRAULICA			
H1: BUEN ESTADO				E1: BUENAS CONDICIONES				H1: BUEN ESTADO

H2: EROSION				E2: PRESENTA FISURAS				H2: EROSION			
H3: COLMATACION				E3: PRESENTA GRIETAS				H3: COLMATACION			
H4: SEDIMENTACION PARCIAL				E4: MALAS CONDICIONES				H4: SEDIMENTACION PARCIAL			
H5: COLAPSADA				E5: COLAPSADA				H5: COLAPSADA			
RECOMENDACION											
Reparar las losas del baden. Reconstruir las estructuras de aproximación en la entrada y salida.											
Agregar bloques colocados disipadores de energía de piedra emboquillada. Trabajos de limpieza y encauzamiento											
RESUMEN:											
ESVAJE				CALIFICACION							
=				ESTRUC				HIDRAUL.			
90				2				2
