UNIVERSIDAD DE HUANUCO
FACULTAD DE INGENIERIA
PROGRAMA ACADÉMICO DE INGENIERIA CIVIL

TESIS

“EVALUACIÓN DE ESTABILIZANTES DE SUELO CON CLORURO CÁLCICO Y PERMAZYME EN LA SUPERFICIE DE RODADURA DE CARRETERAS NO PAVIMENTADA EN EL DISTRITO Y PROVINCIA DE AMBO, REGIÓN HUANUCO-2022”

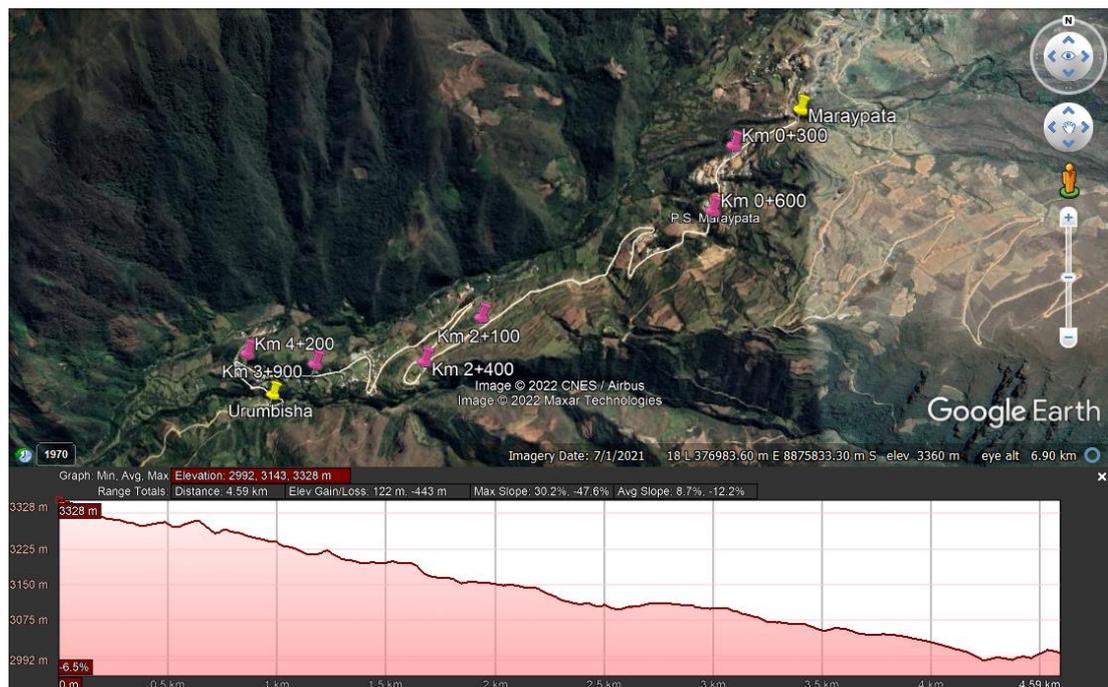
Figura 3: Perfil longitudinal de la carretera en estudio

Mediante el muestreo probabilístico sistemático y el perfil longitudinal que se obtuvo se pudo hacer una gran sectorización, teniendo en consideración la altura de los 2999.71 msnm y los rangos de las altitudes determinadas.

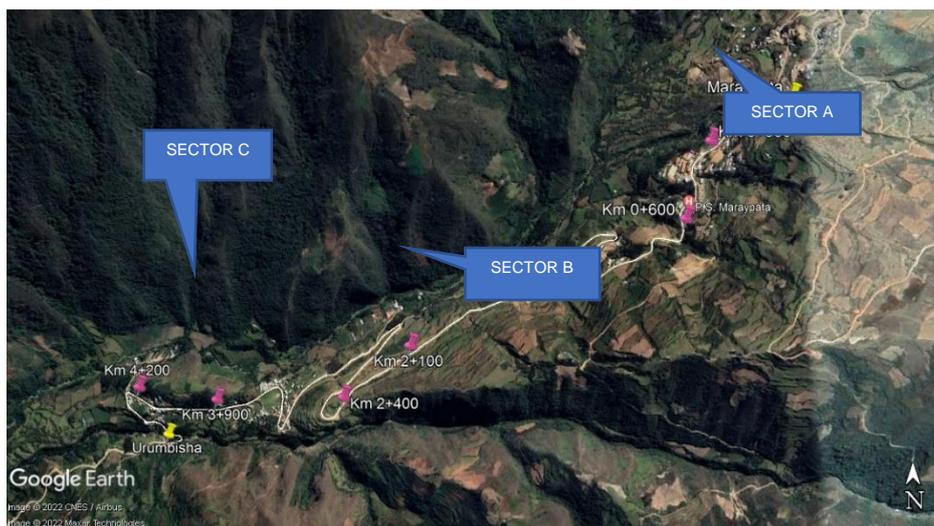
Figura 4: Vista satelital de los sectores

- Ancho de calzada: 6.0 m en promedio.

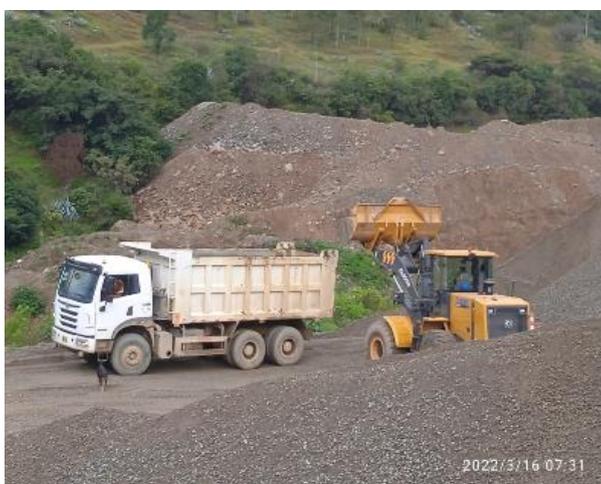
Figura 6: Vista general de la cantera

Esta cantera cuenta con una potencia aproximada de 10,000 m³ con un rendimiento al 70%.

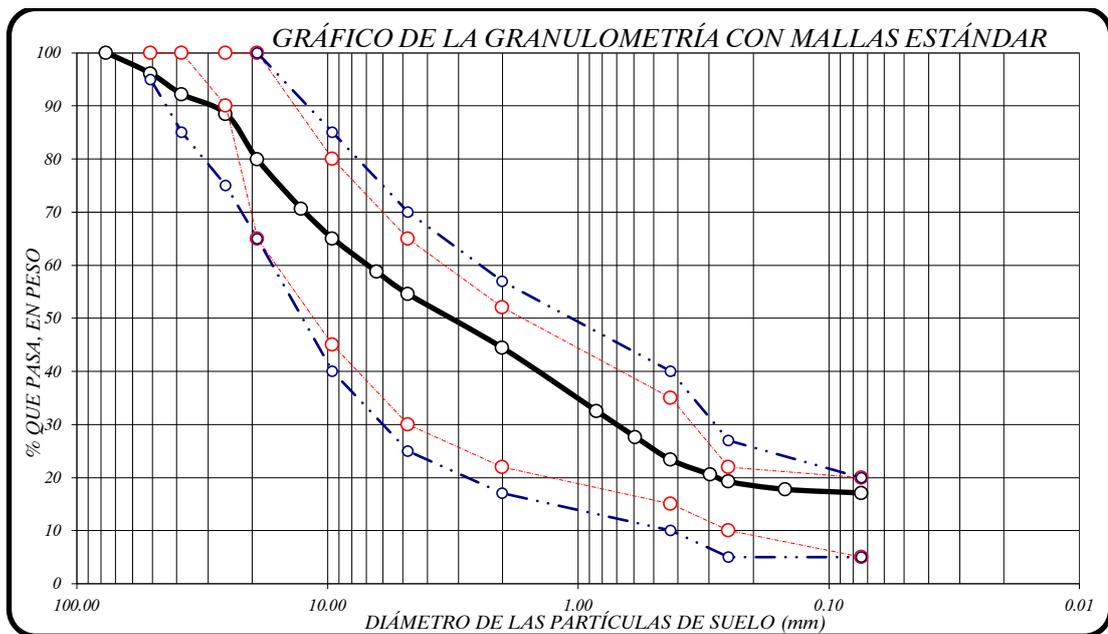
Figura 9: Curva granulométrica

- Desgaste de los Ángeles: OK (19 % < 50 %)
- Límite Líquido: OK (29.50 % < 35 %)
- Factor de Plasticidad: OK (4 < 8.29 < 9)
- CBR: OK (78 % > 40 %)

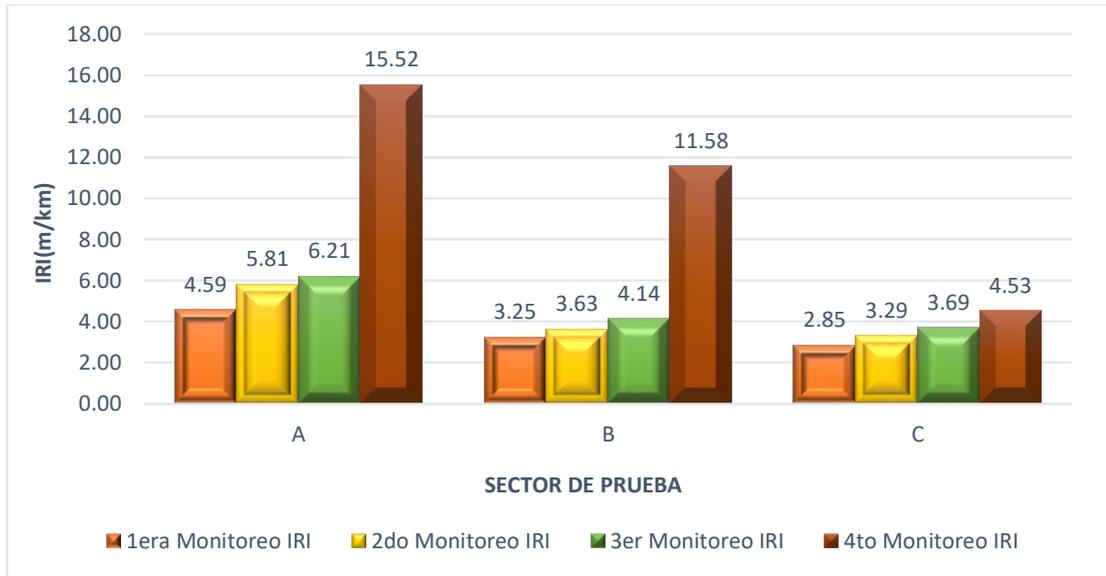
Figura 12: Progreso del deterioro por sector de prueba

Obteniendo los resultados finales en cada sector de prueba se puede observar el progreso de deterioro por cada sector de prueba.

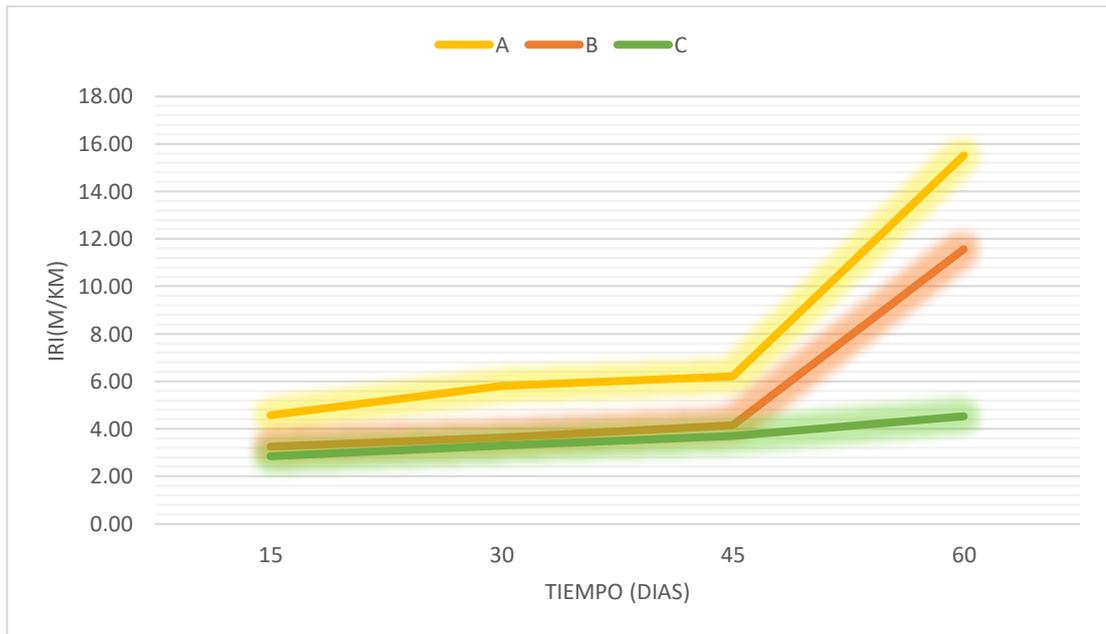
Figura 13: Progreso del IRI de los tres sectores de prueba

En el gráfico siguiente se observa el aumento progresivo de la rugosidad a medida que pasa el tiempo.

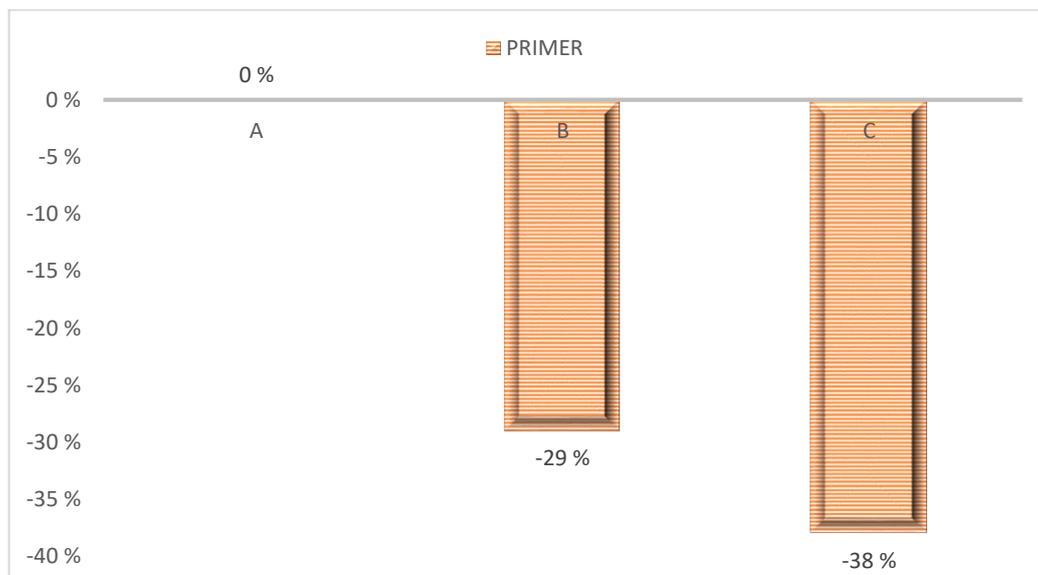
Figura 14: Variación del IRI en el primer monitoreo

Nota. Se muestran las variaciones porcentuales de los IRIs con respecto al IRI del primer monitoreo del sector A (patrón) que fue inicialmente de 4.59.

Nota. En el primer monitoreo, los sectores B y C presentan IRIs menores en 29 % y 38 % respectivamente que el IRI del sector patrón.

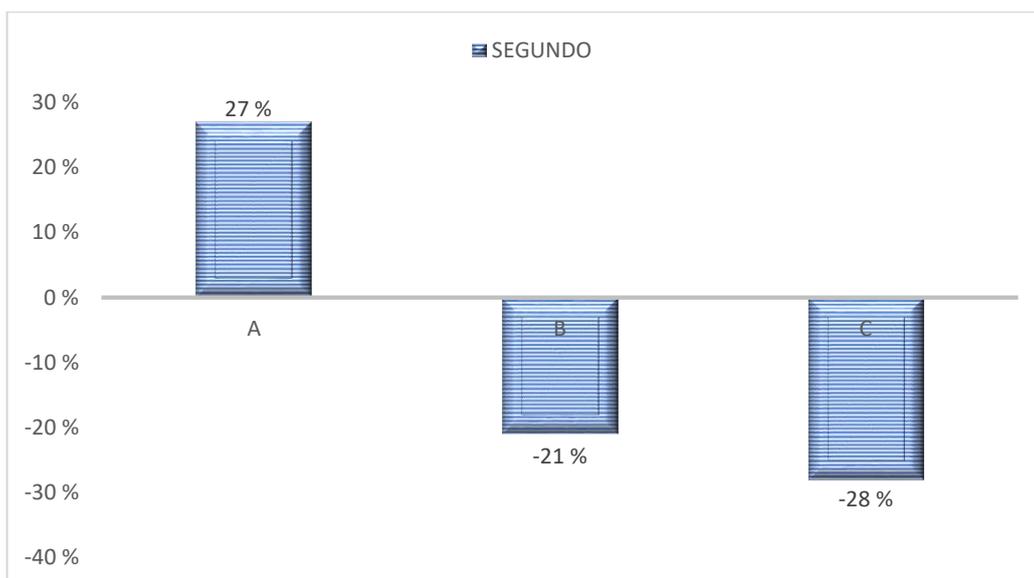
Figura 15: Variación del IRI en el segundo monitoreo

Nota. En el segundo monitoreo, los sectores B y C presentan IRIs menores en 21 % y 28 % respectivamente que el IRI del primer monitoreo del sector patrón. Asimismo, el IRI del sector patrón ha aumentado en 27 % con respecto a su IRI en el primer monitoreo.

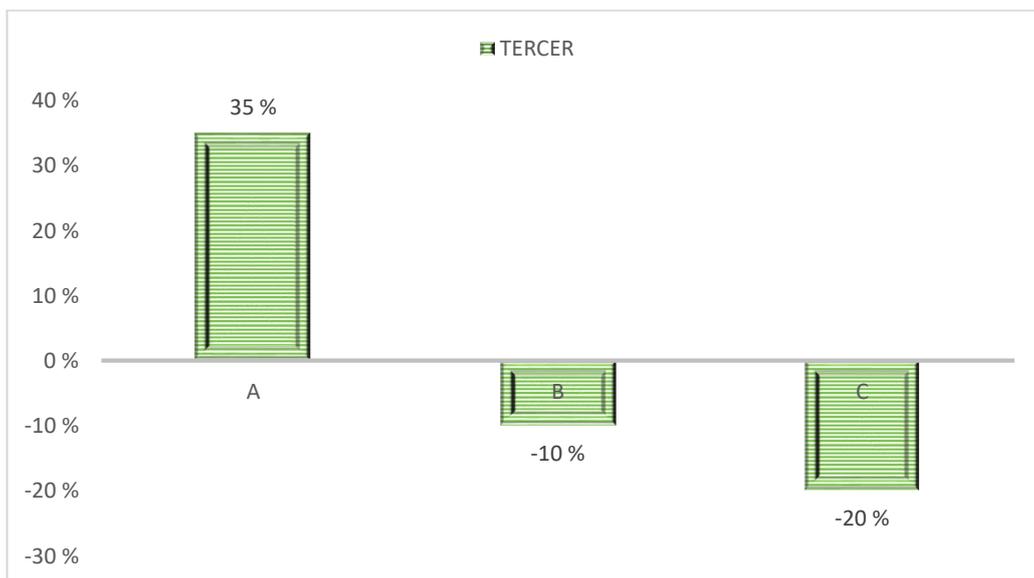
Figura 16: Variación del IRI en el tercer monitoreo

Nota. En el tercer monitoreo, los sectores B y C presentan IRIs menores en 10 % y 20 % respectivamente que el IRI del primer monitoreo del sector patrón. Asimismo, el IRI del sector patrón ha aumentado en 35 % con respecto a su IRI en el primer monitoreo.

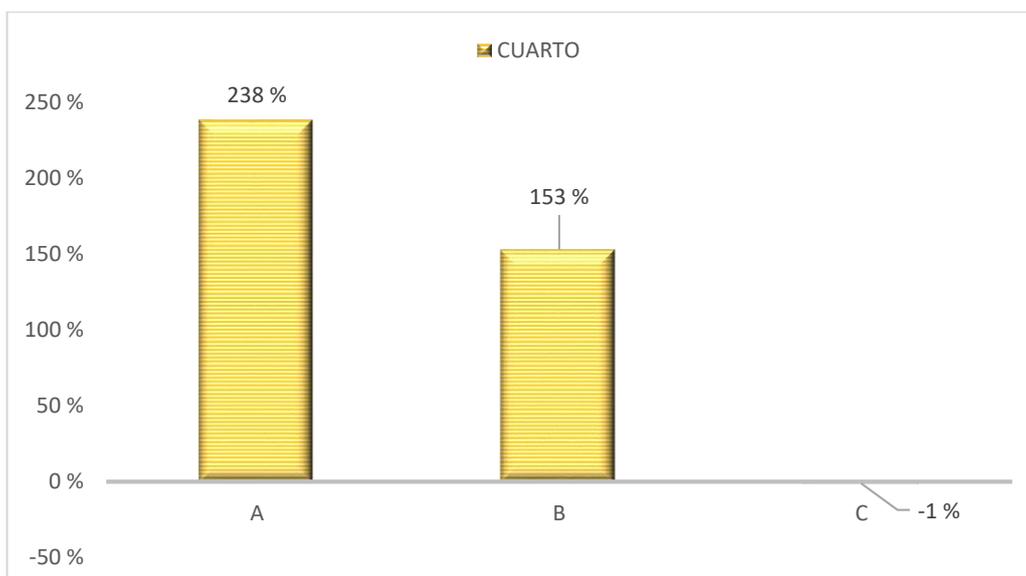
Figura 17: Variación del IRI en el cuarto monitoreo

Nota. Nota. En el cuarto monitoreo, con respecto que al IRI del primer monitoreo del sector patrón, el sector B presentan un IRI mayor en 153 % y el sector C presenta un IRI 1 % menor. Asimismo, el IRI del sector patrón ha aumentado en 238 % con respecto a su IRI en el primer monitoreo.

- En el sector B estabilizado con Perma-Zyme aumentó el IRI en 153 % y en el sector C disminuyó en un 1 % referente al sector A (sin estabilizante), el cual evidenció una variación de un 238 % en la cuarta evaluación.
- Después de 60 días de aplicación de los estabilizantes, los sectores presentaron una variación del ICVNP de acuerdo al tramo patrón obteniéndose un índice de 26 (condición deficiente). En el sector B (Perma-Zyme) el índice resultó 44, indicando una condición regular y en el sector C el índice resultó 75, indicando una condición muy buena.

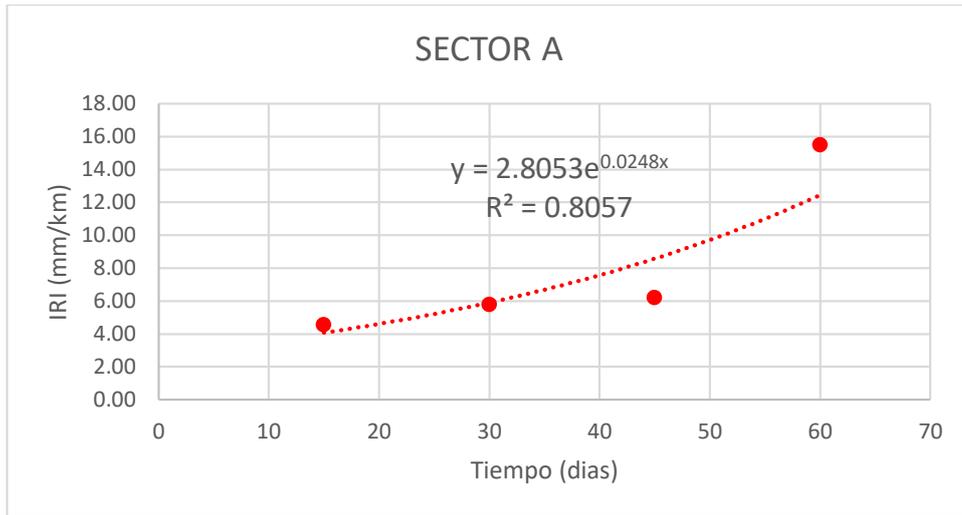
Figura 18: Curva de deterioro del sector A

Nota. Se muestran los IRIs del sector A en cada monitoreo evidenciando su aumento que se traduce en un mayor deterioro.

Nota. Se muestra la curva de regresión exponencial de tiempo vs. IRI del sector A.

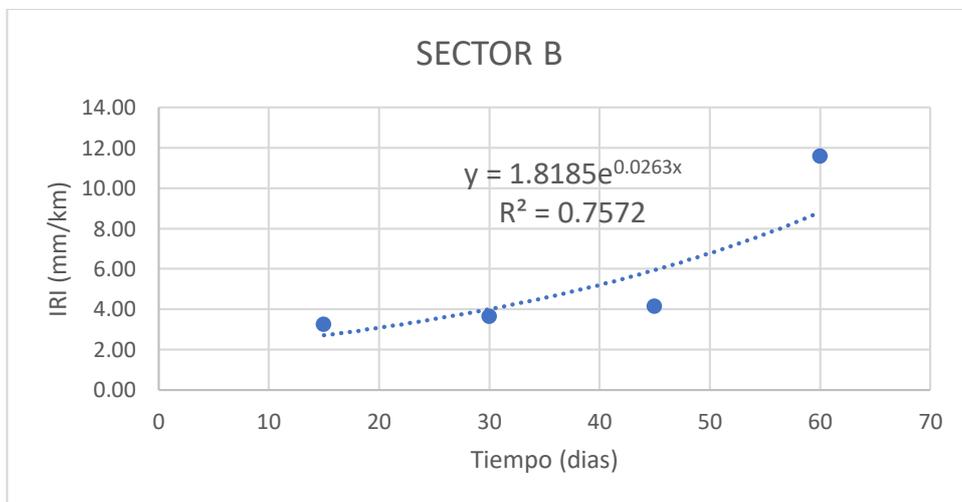
Figura 19: Curva de deterioro del sector B

Nota. Se muestran los IRIs del sector B en cada monitoreo evidenciando su aumento que se traduce en un mayor deterioro con el paso del tiempo.

Nota. Se muestra la curva de regresión exponencial de tiempo vs. IRI del sector B. El ajuste es exponencial ya que de esa manera se comportan los datos.

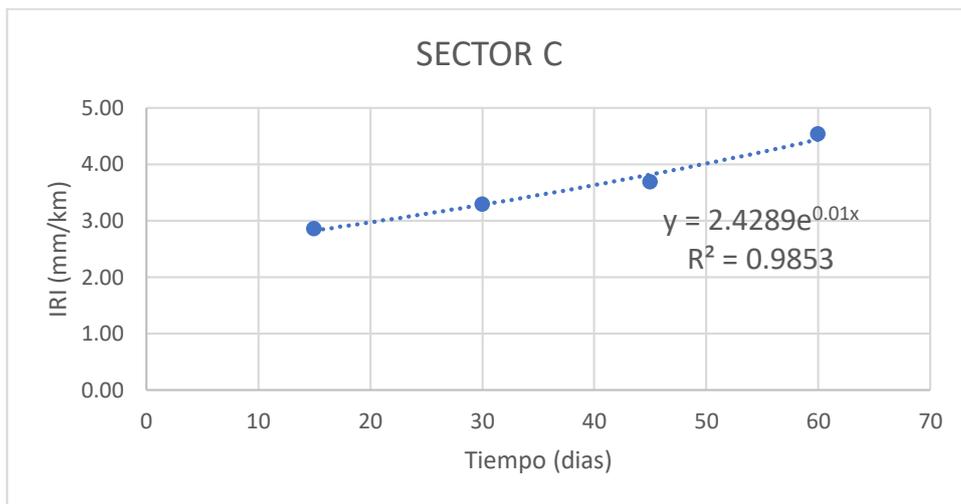
Figura 20: Curva de deterioro del sector C

Nota. Se muestran los IRIs del sector C en cada monitoreo evidenciando su aumento ligero. El sector C no presenta alto deterioro como los sectores A y B.

Nota. Se muestra la curva de regresión exponencial de tiempo vs. IRI del sector C.

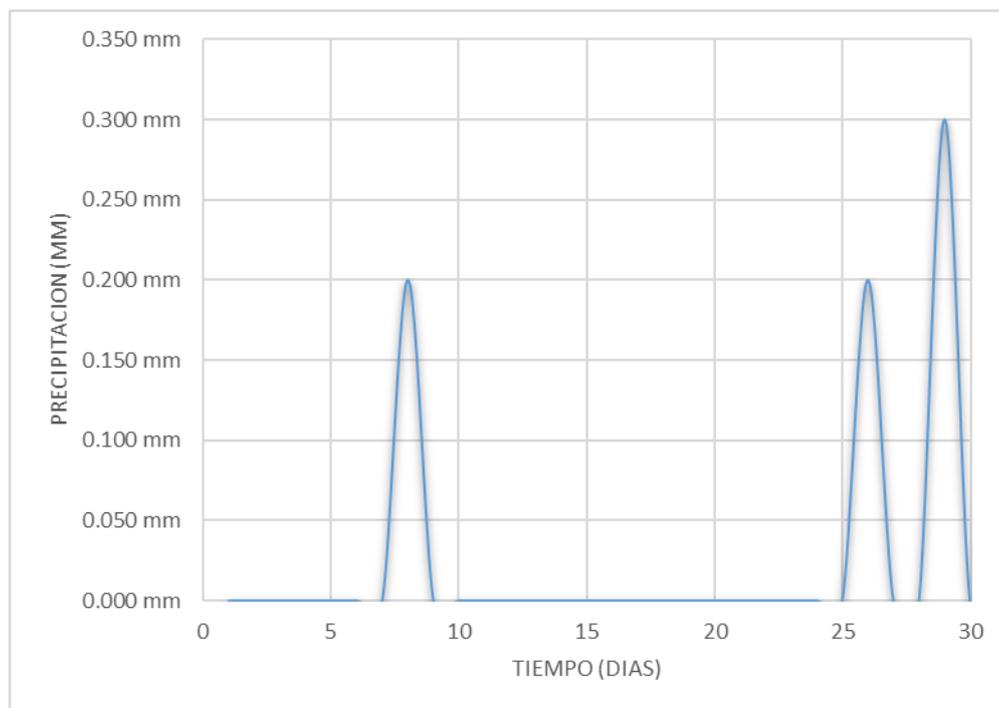
Figura 21: Precipitaciones del mes de enero

Mediante el SENAMHI se obtuvo las precipitaciones de cada mes (diciembre, enero, febrero y marzo), con respecto al tiempo desde inicio de la aplicación hasta el final del seguimiento se desarrolla en gráfico siguiente.

Nota. Las precipitaciones en enero alcanzaron valores bajos con respecto a los meses posteriores.

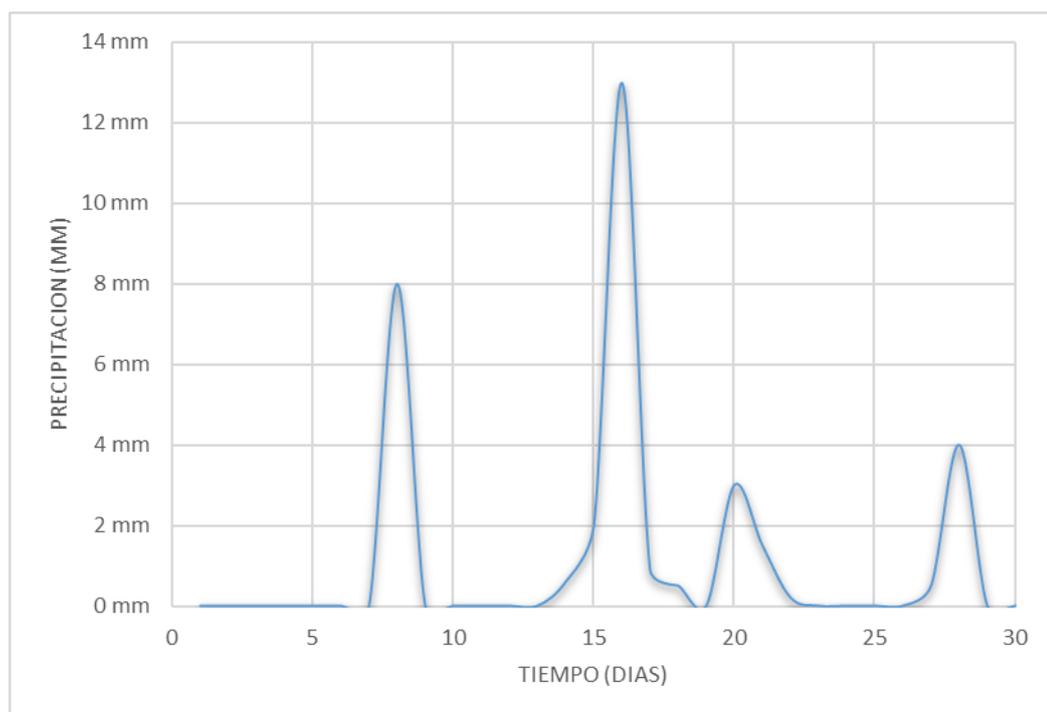
Figura 22: Precipitaciones del mes de febrero

Nota. Con respecto a enero, en febrero ocurrieron mayores precipitaciones que alcanzaron los 13 mm.

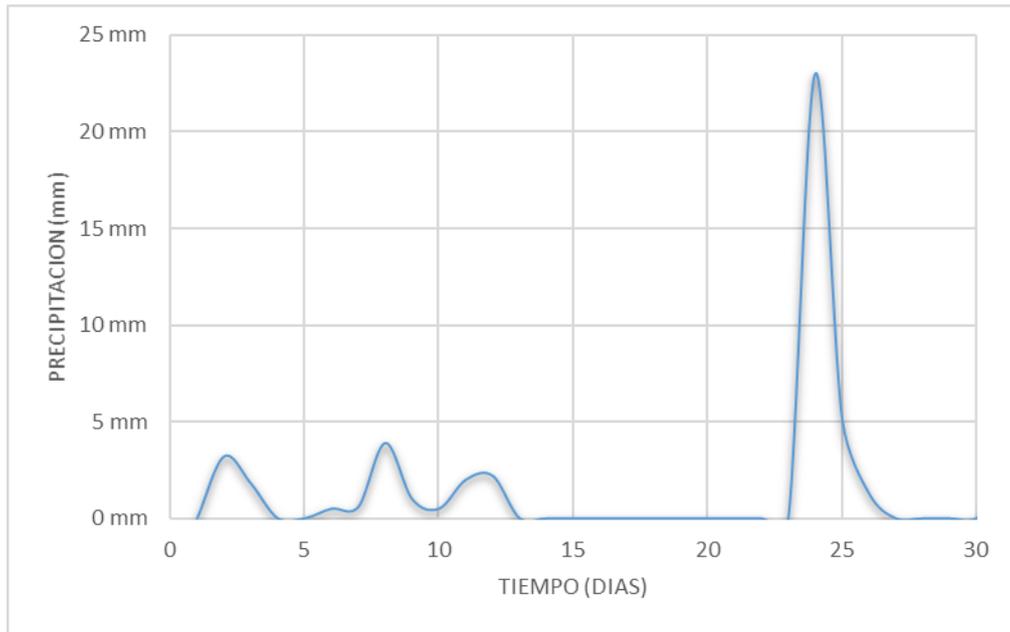
Figura 23: Precipitaciones del mes de marzo

Nota. Las precipitaciones en marzo fueron las mayores durante el período de estudio y alcanzaron los 24 mm.

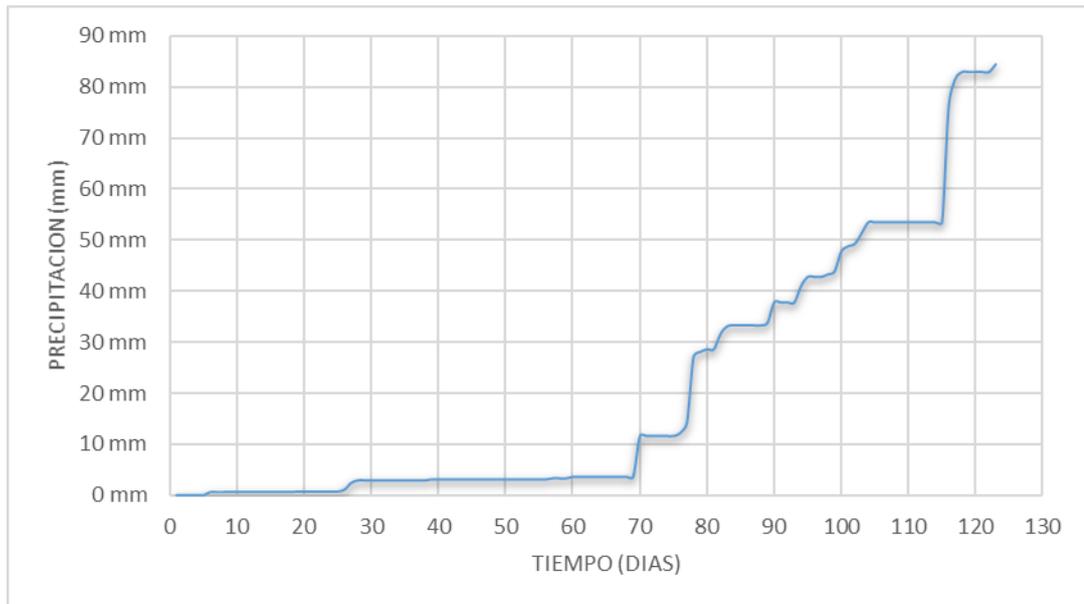
Figura 24: Precipitaciones acumuladas desde el inicio de aplicación

El siguiente gráfico muestra la precipitación acumulada a lo largo del tiempo desde el inicio de la prueba de campo seleccionada hasta el final del sistema de monitoreo:

Nota. Se observa que en los últimos 30 días, las precipitaciones se intensificaron.

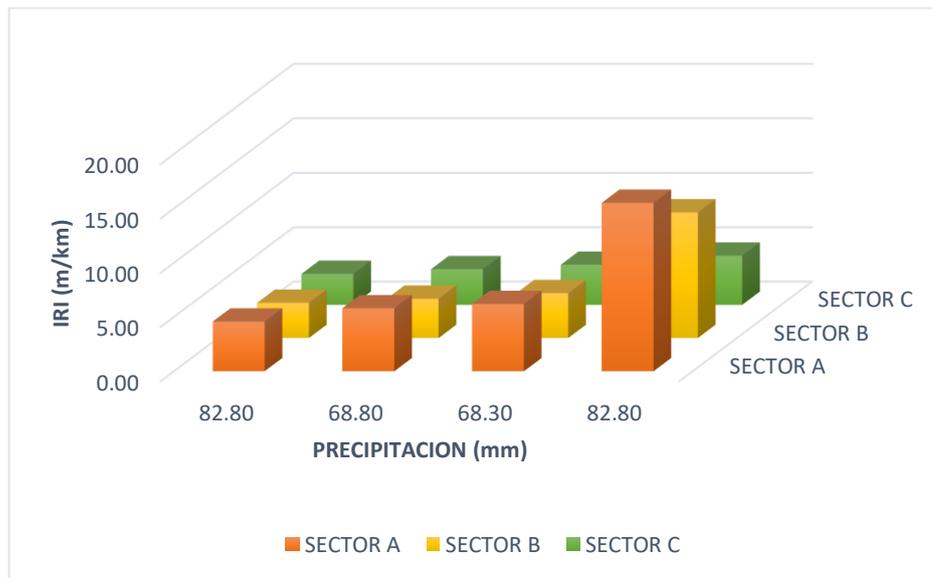
Figura 25: Precipitaciones acumuladas en el progreso del IRI

Nota. Se relacionan las precipitaciones con los IRIs de los sectores. A medida que las precipitaciones aumentan, los IRIs se incrementan.

Nota. Se muestra gráficamente la relación entre las precipitaciones con los IRIs de los sectores.

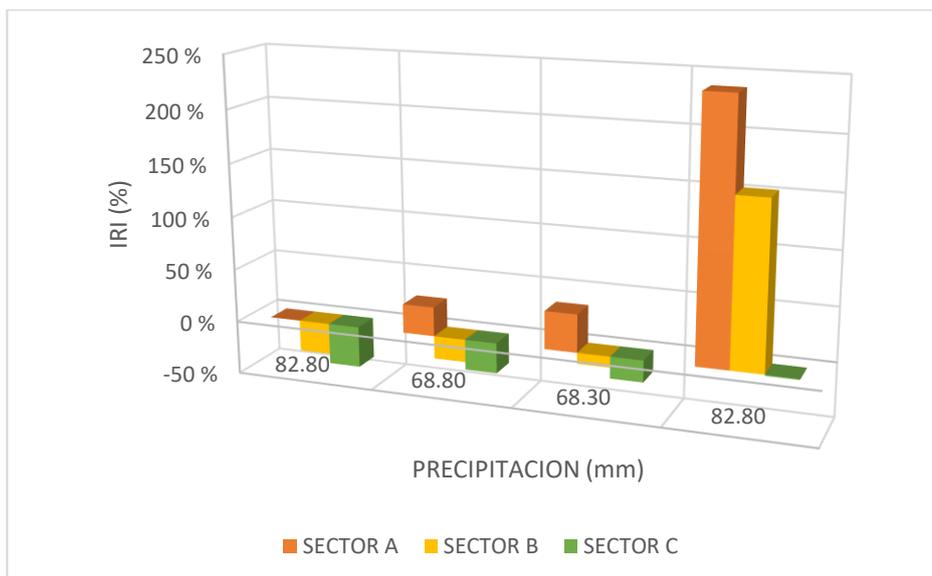
Figura 26: Precipitaciones acumuladas en las variaciones del IRI

Nota. Se relacionan las precipitaciones con las variaciones porcentuales de los IRIs. Al final del cuarto monitoreo, todos los sectores experimentaron un incremento de IRI que puede estar relacionado con el aumento en las precipitaciones.

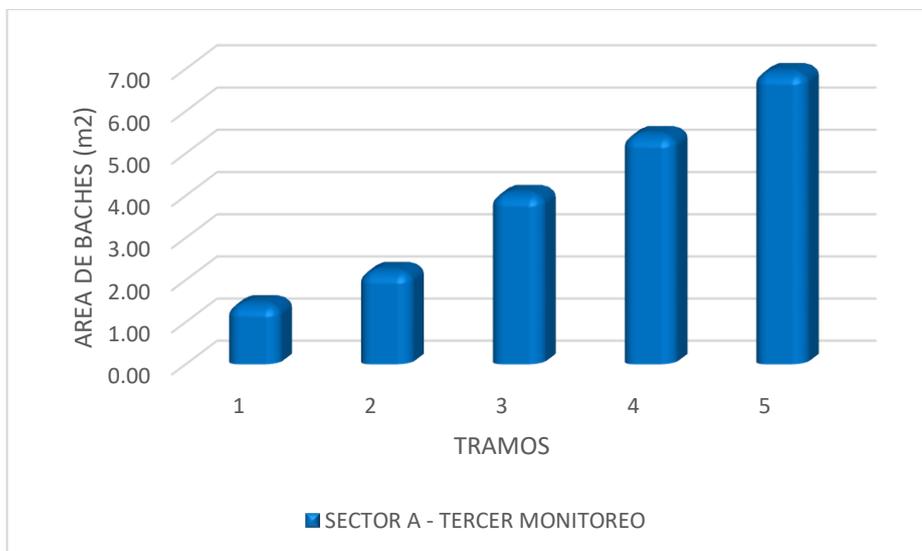
Figura 27: Deterioro superficial (baches) – Sector sin estabilizante

Los resultados siguientes se muestran mejor de manera grafica en la figura, dividiendo la evaluación de la degradación superficial en secciones para cada sector.

Nota. El sector A tuvo cinco tramos que mostraron tener un aumento en el área de baches a medida que se avanzaba en el tramo.

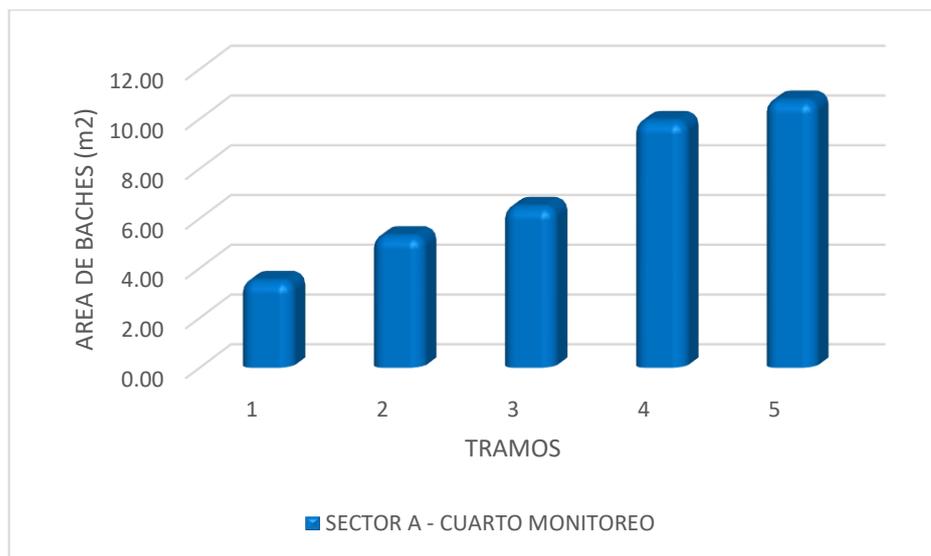
Figura 28: Deterioro superficial (baches) – Sector sin estabilizante

Nota. El sector A tuvo cinco tramos que mostraron tener un aumento en el área de baches a medida que se avanzaba en el tramo.

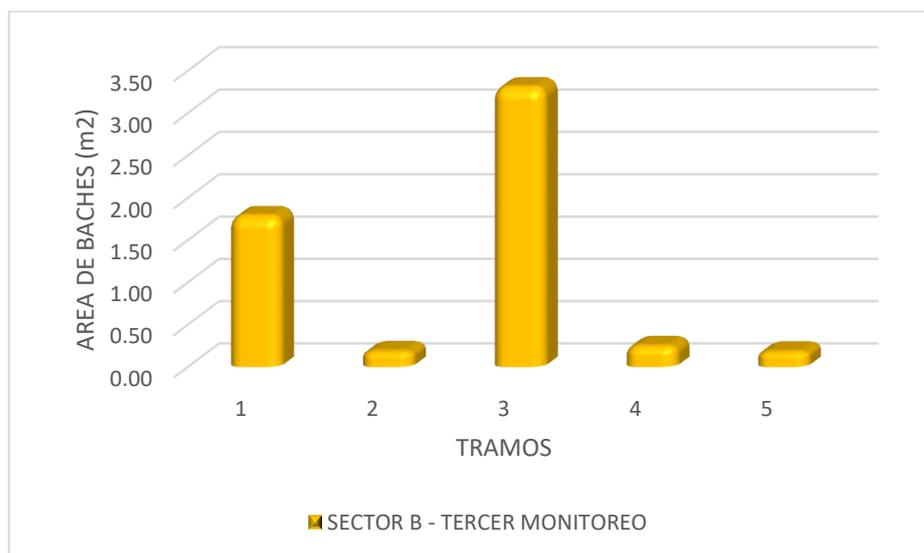
Figura 29: Deterioro superficial (baches) – Sector con Perma-Zyme

Nota. El sector B tuvo cinco tramos que mostraron tener diferentes y bajas áreas de baches en sus tramos con respecto al sector A.

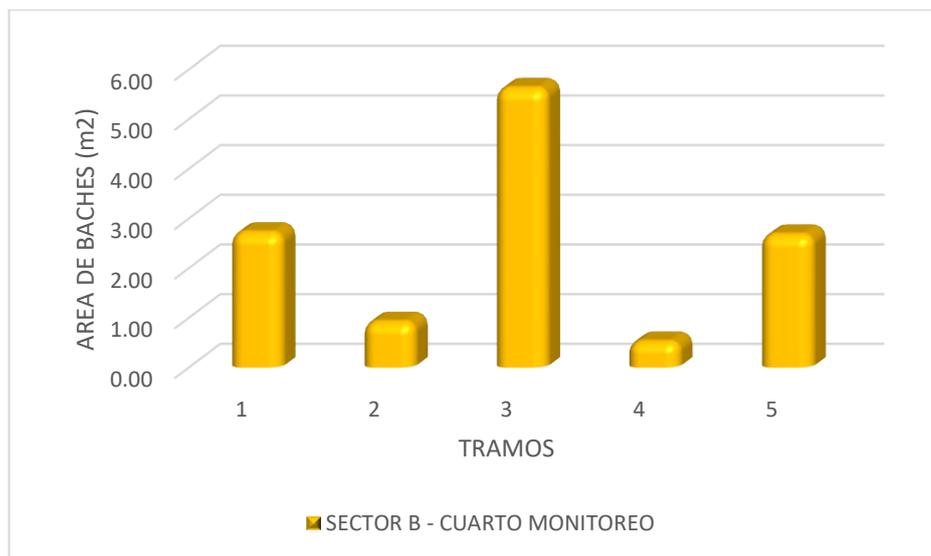
Figura 30: Deterioro superficial (baches) – Sector con Perma-Zyme

Nota. En el cuarto monitoreo, el sector B tuvo cinco tramos que mostraron tener diferentes y bajas áreas de baches en sus tramos con respecto al sector A.

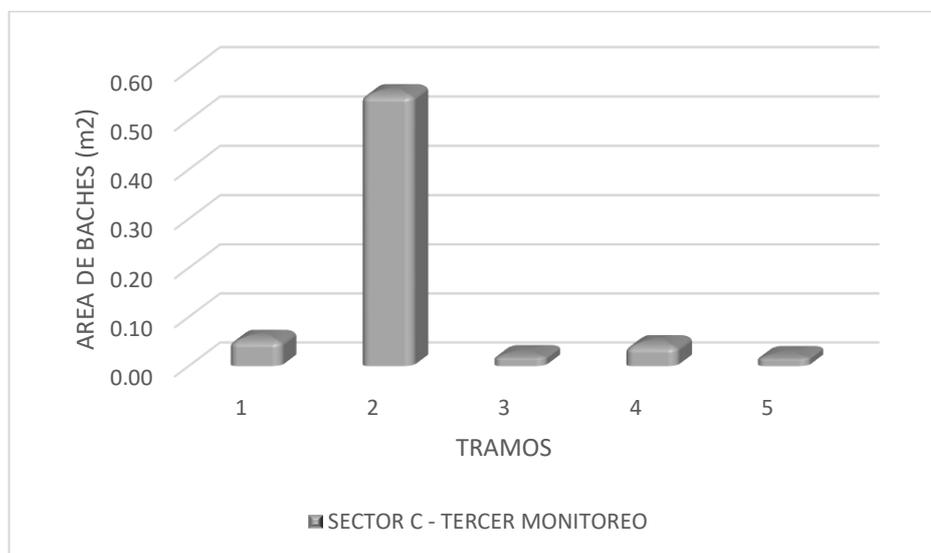
Figura 31: Deterioro superficial (baches) – Sector con cloruro cálcico

Nota. En el tercer monitoreo, el sector C solo presentó altos baches en su segundo tramo.

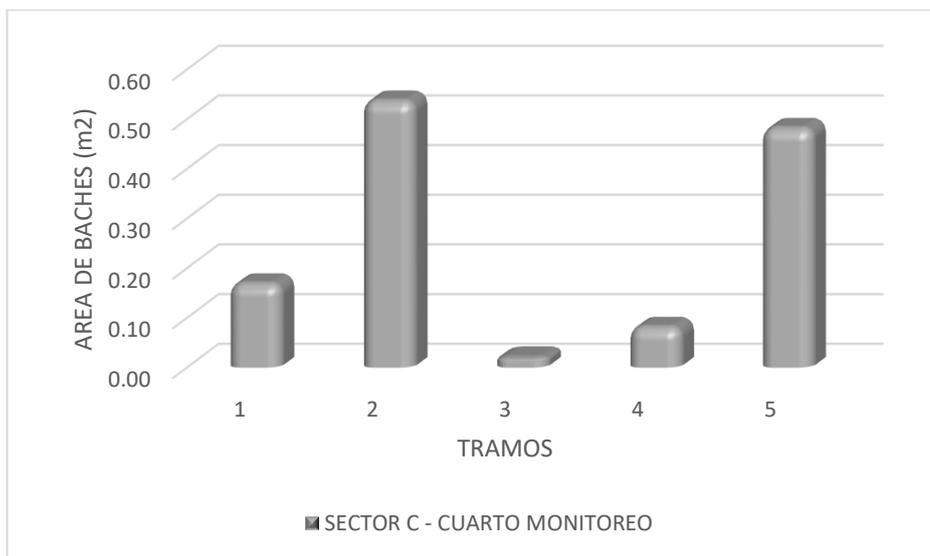
Figura 32: Deterioro superficial (baches) – Sector con cloruro cálcico

Nota. En el cuarto monitoreo, el sector C presentó altos baches en su segundo y quinto tramo.

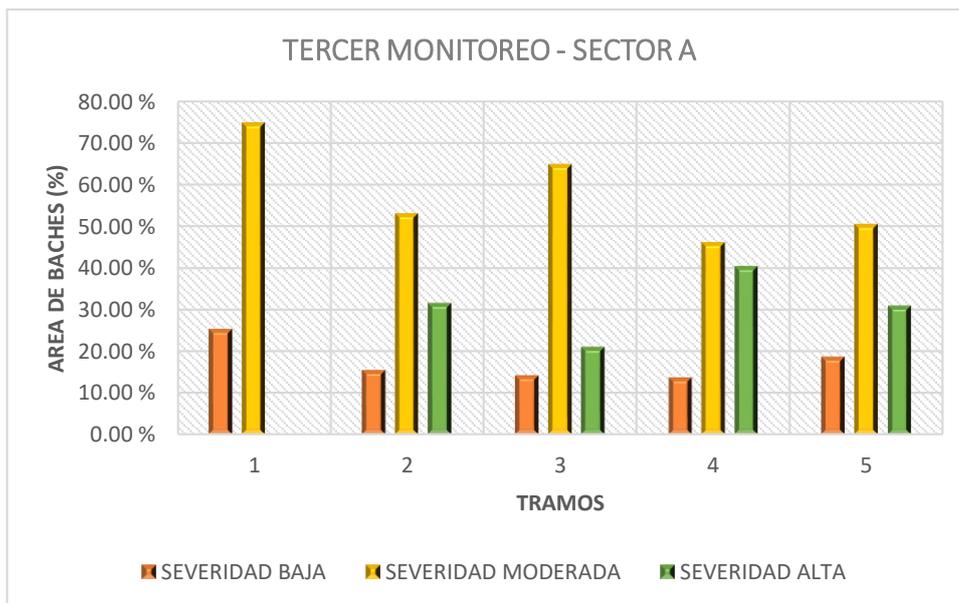
Figura 33: Porcentaje de severidad – Sector sin estabilizante

La severidad se evalúa por división por departamento, los siguientes resultados se representan mejor gráficamente en la figura.

Nota. En el sector A, hubieron una mayor cantidad de baches de severidad moderada, donde el tramo con mayor área de baches de severidad moderada fue el primero.

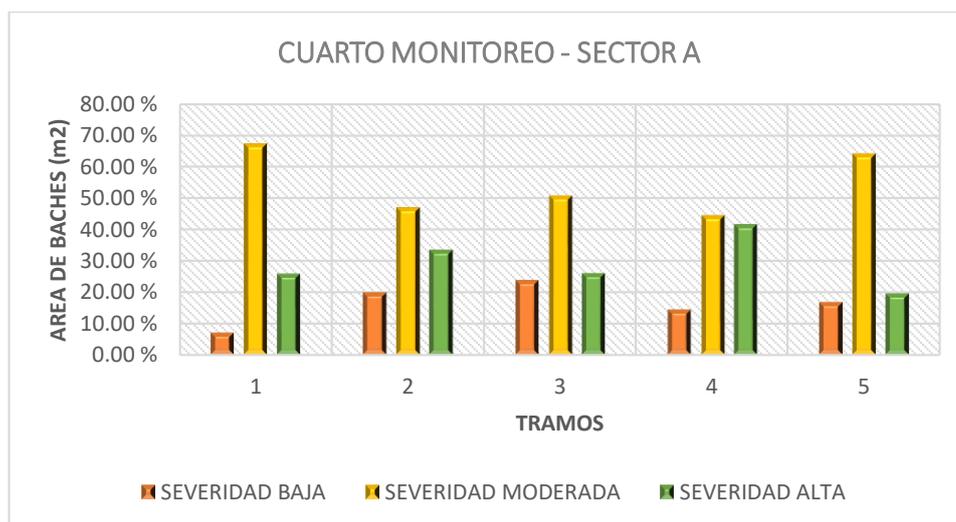
Figura 34: Porcentaje de severidad – Sector sin estabilizante

Nota. En el cuarto monitoreo, hubieron en mayoría baches de severidad moderada y alta, donde el tramo con mayor área de baches de severidad moderada fue el primero.

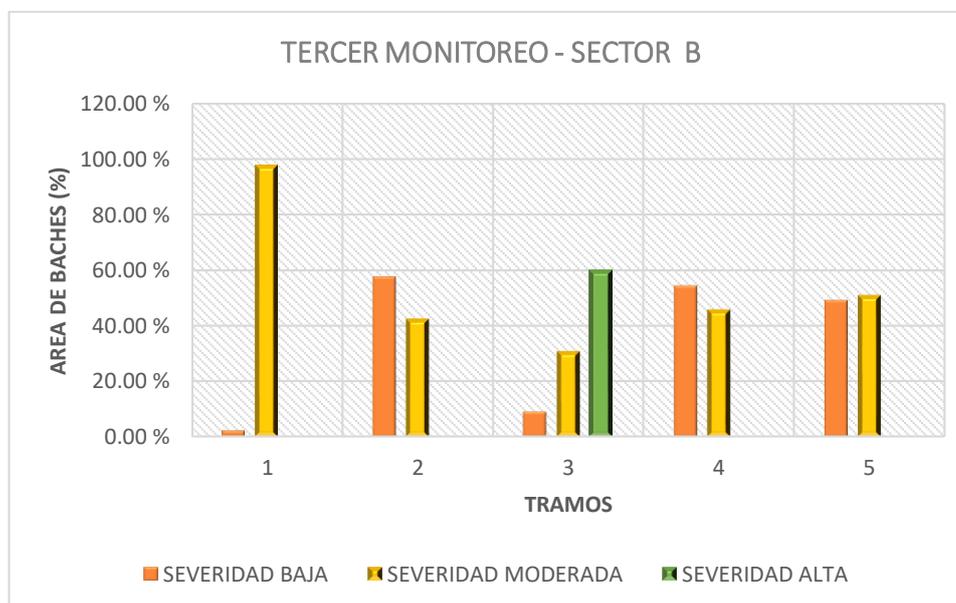
Figura 35: Porcentaje de severidad – Sector con Perma-Zyme

Nota. En el tercer monitoreo del sector B, se presentaron baches de severidad moderada en mayor cantidad. El tramo con mayor cantidad de baches fue el primero.

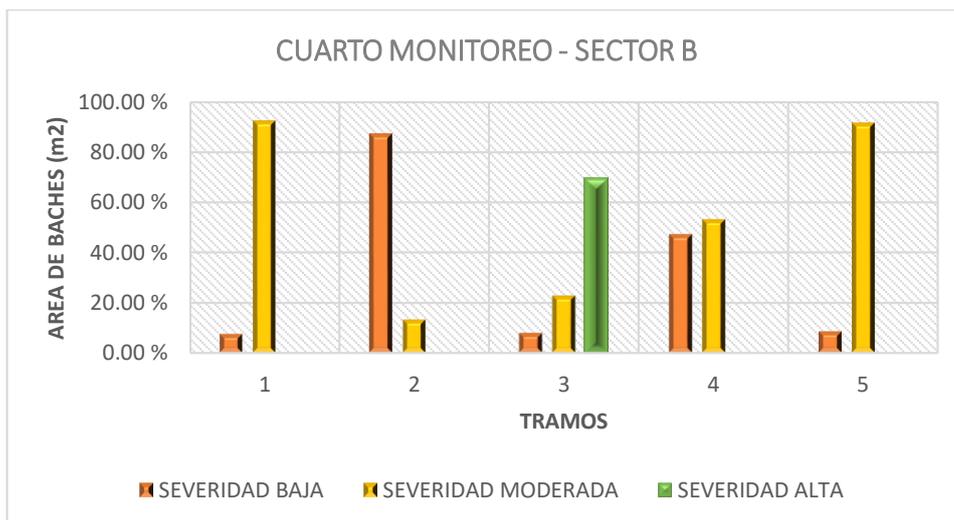
Figura 36: Porcentaje de severidad – Sector con Perma-Zyme

Nota. En el tercer monitoreo del sector B, se presentaron baches de severidad moderada y baja en mayor cantidad. Los tramos con mayor cantidad de baches fueron el primero, segundo y quinto.

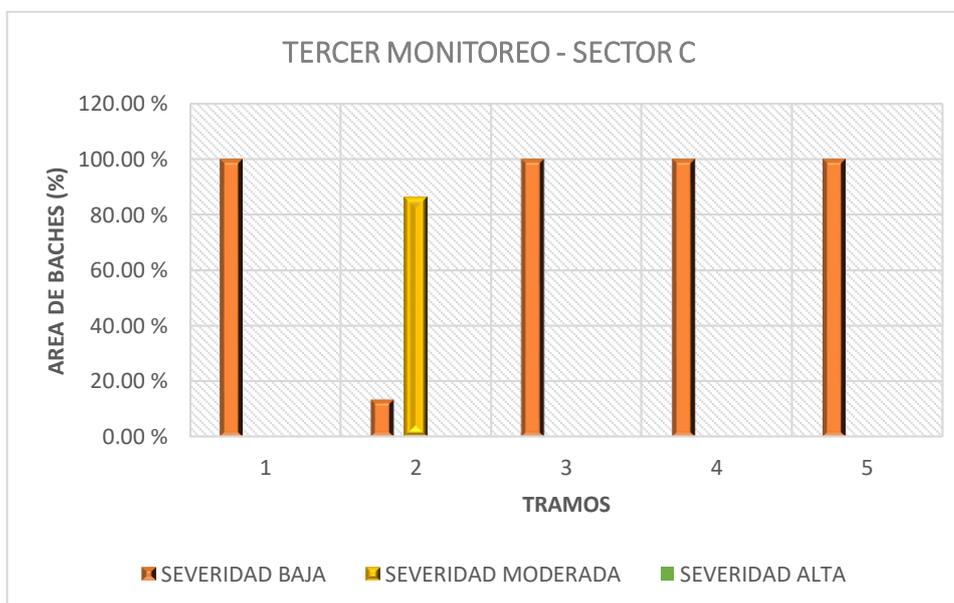
Figura 37: Porcentaje de severidad – Sector con cloruro cálcico

Nota. El sector C, presentó baches de severidad baja en todos sus tramos en general. Solo en el segundo tramo la cantidad de ellos fue baja.

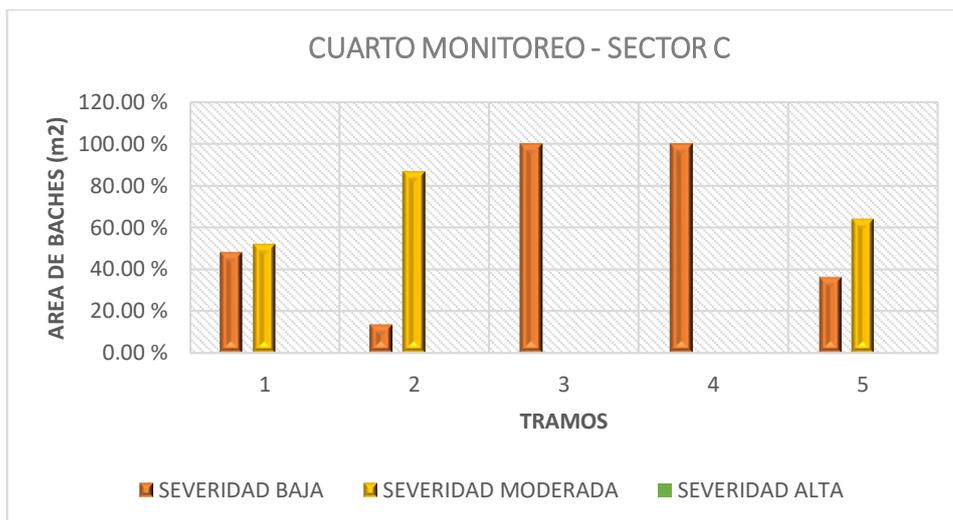
Figura 38: Porcentaje de severidad – Sector con cloruro cálcico

Nota. En el cuarto monitoreo se presentaron menos cantidad de baches de severidad baja. La preponderancia de baches se dio en los tramos segundo, tercero y cuarto.

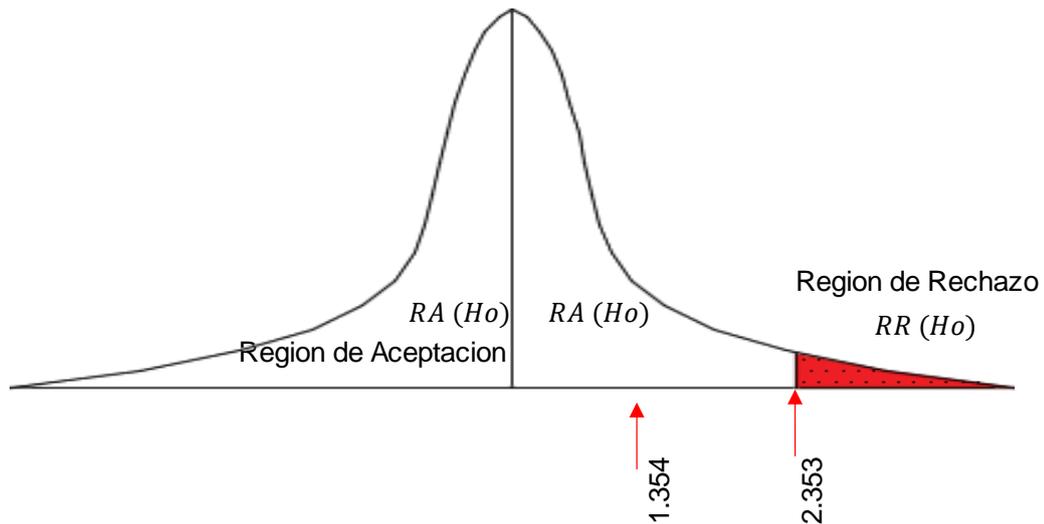
Figura 39: Distribución de probabilidad de t de Student sector A - sector B

PASO 6: Situar el Valor conseguido en el cálculo de la función Pivotal, en la región de rechazo (RR) o en la región de aceptación (RA) de la Hipótesis Nula.

Nota. El estadístico de prueba no cae en la región de rechazo.

CONCLUSIÓN DE LA PRUEBA DE HIPÓTESIS: Se Acepta la hipótesis nula, significa que el estabilizante de suelo Perma-Zyme no mejora las irregularidades superficiales de la carretera no pavimentada, y por ende se Rechaza la hipótesis Alternativa.

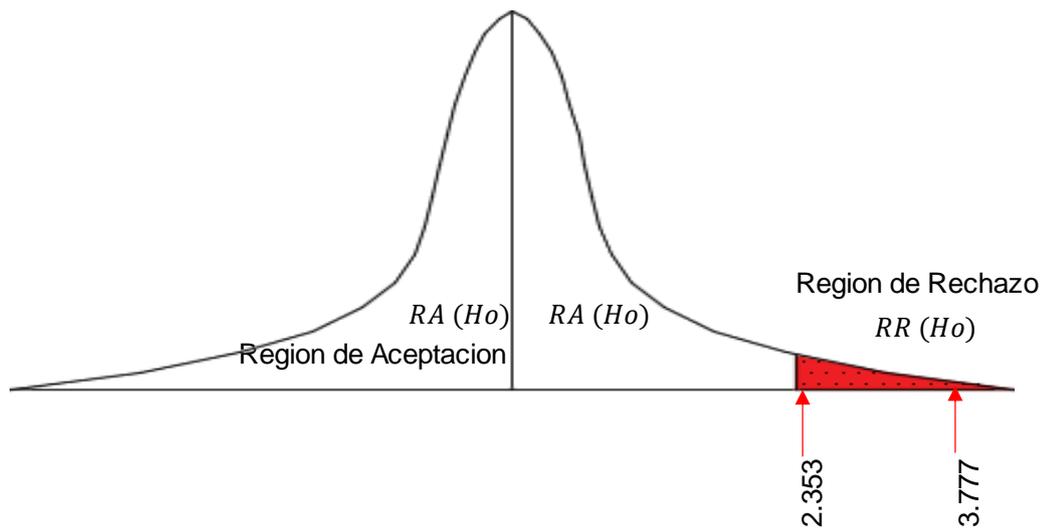
Figura 40: Distribución de probabilidad de t de Student sector A - sector C

PASO 6: Situar el Valor conseguido en el cálculo de la función Pivotal, en la región de rechazo (RR) o en la región de aceptación (RA) de la Hipótesis Nula.

Nota. El estadístico de prueba no cae en la región de rechazo.

CONCLUSIÓN DE LA PRUEBA DE HIPÓTESIS: Se rechaza la hipótesis nula, significa que el estabilizante de suelo cloruro cálcico conserva la superficie de rodadura, y por ende se acepta la hipótesis Alternativa.

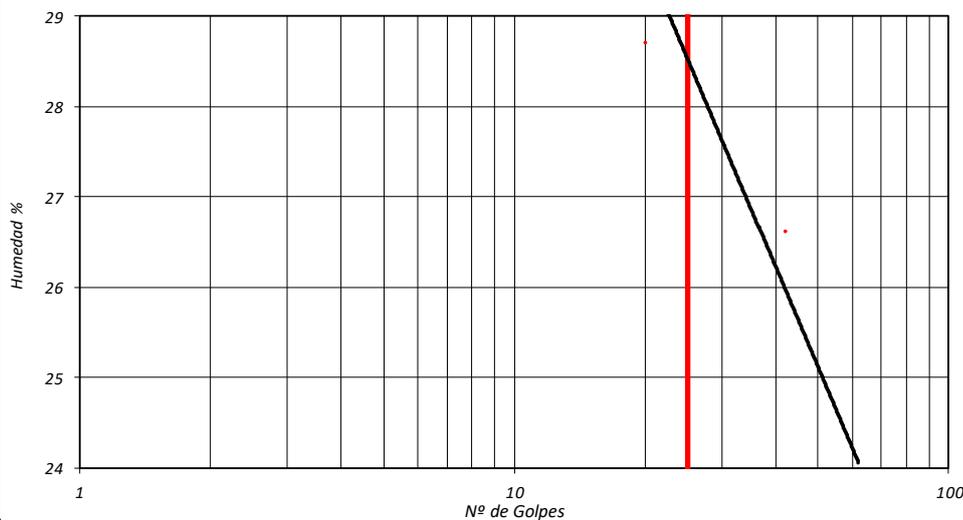
CURVA DE FLUIDEZ

MUESTRA	01	02	03
Suelo Húmedo + Tarro	3.403	4.040	3.040
Suelo seco + Tarro	3.281	3.722	2.712
Peso de Tarro	2.054	2.294	1.668
Peso del Agua	0.122	0.318	0.328
Peso de Suelo Seco	1.227	1.428	1.044
HUMEDAD %	9.943	22.269	31.418

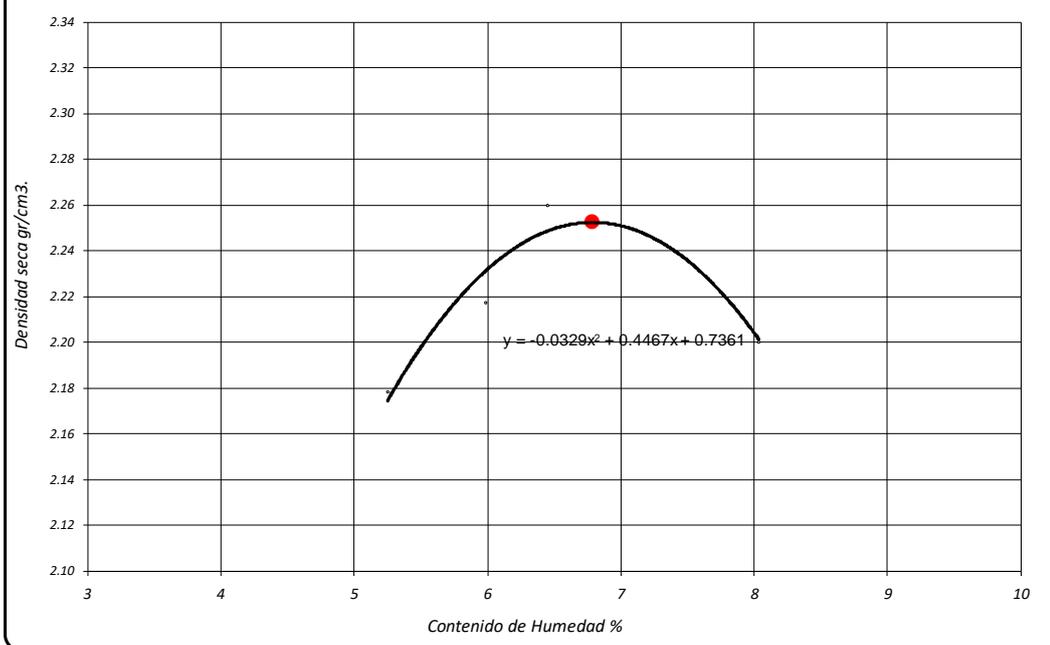
GRAFICO DE DENSIDAD DEL SUELO

Observaciones.- Muestra proporcionada por el Solicitante
 Densidad Máxima Seca : 2.252 gr/cm³.
 Humedad Óptima : 6.79 %

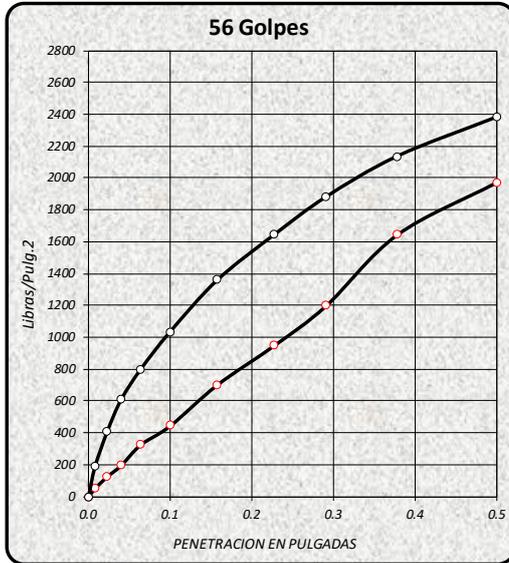
DENSIDAD SECA = 2.259 gr/cm³.
 CBR a 0.1" = 80.0 %
 CBR a 0.2" = 90.7 %
