UNIVERSIDAD DE HUANUCO
FACULTAD DE INGENIERIA
PROGRAMA ACADÉMICO DE INGENIERIA CIVIL

TESIS

“EVALUACIÓN DE ESTABILIZANTES DE SUELO CON CLORURO CÁLCICO Y PERMAZYME EN LA SUPERFICIE DE RODADURA DE CARRETERAS NO PAVIMENTADA EN EL DISTRITO Y PROVINCIA DE AMBO, REGIÓN HUANUCO-2022”

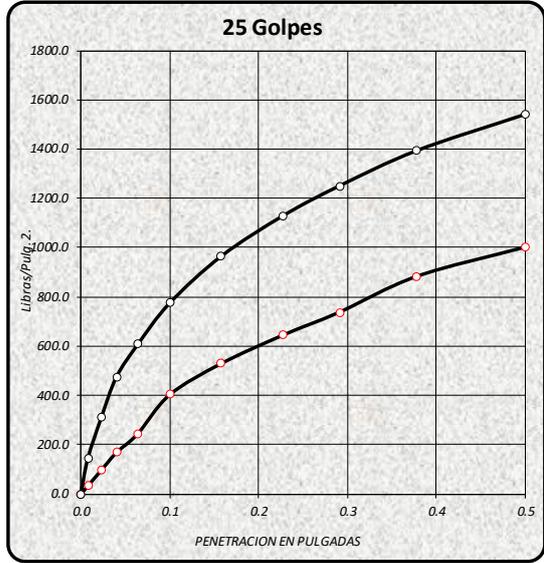
DENSIDAD SECA = 2.163 gr/cm³.
 CBR a 0.1" = 60.7 %
 CBR a 0.2" = 64.3 %

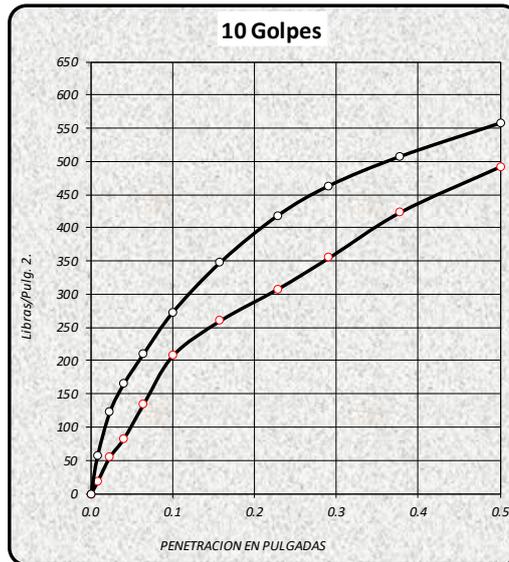
DENSIDAD SECA = 2.042 gr/cm³.
 CBR a 0.1" = 21.0 %
 CBR a 0.2" = 23.2 %

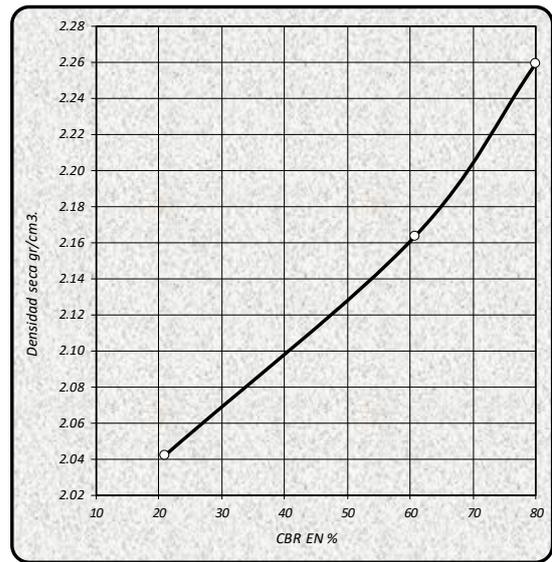
RESULTADOS DEL ENSAYO: CBR 1" DENSIDAD
 CBR CON 56 GOLPES = 80.0 % 2.26 gr/cm³.
 CBR CON 25 GOLPES = 60.7 % 2.16 gr/cm³.
 CBR CO 10 GOLPES = 21.0 % 2.04 gr/cm³.
 CBR al 100% DE DENSIDAD SECA MAX: 80.0 %
 CBR al 95% DE DENSIDAD SECA MAX = **55.6 %**

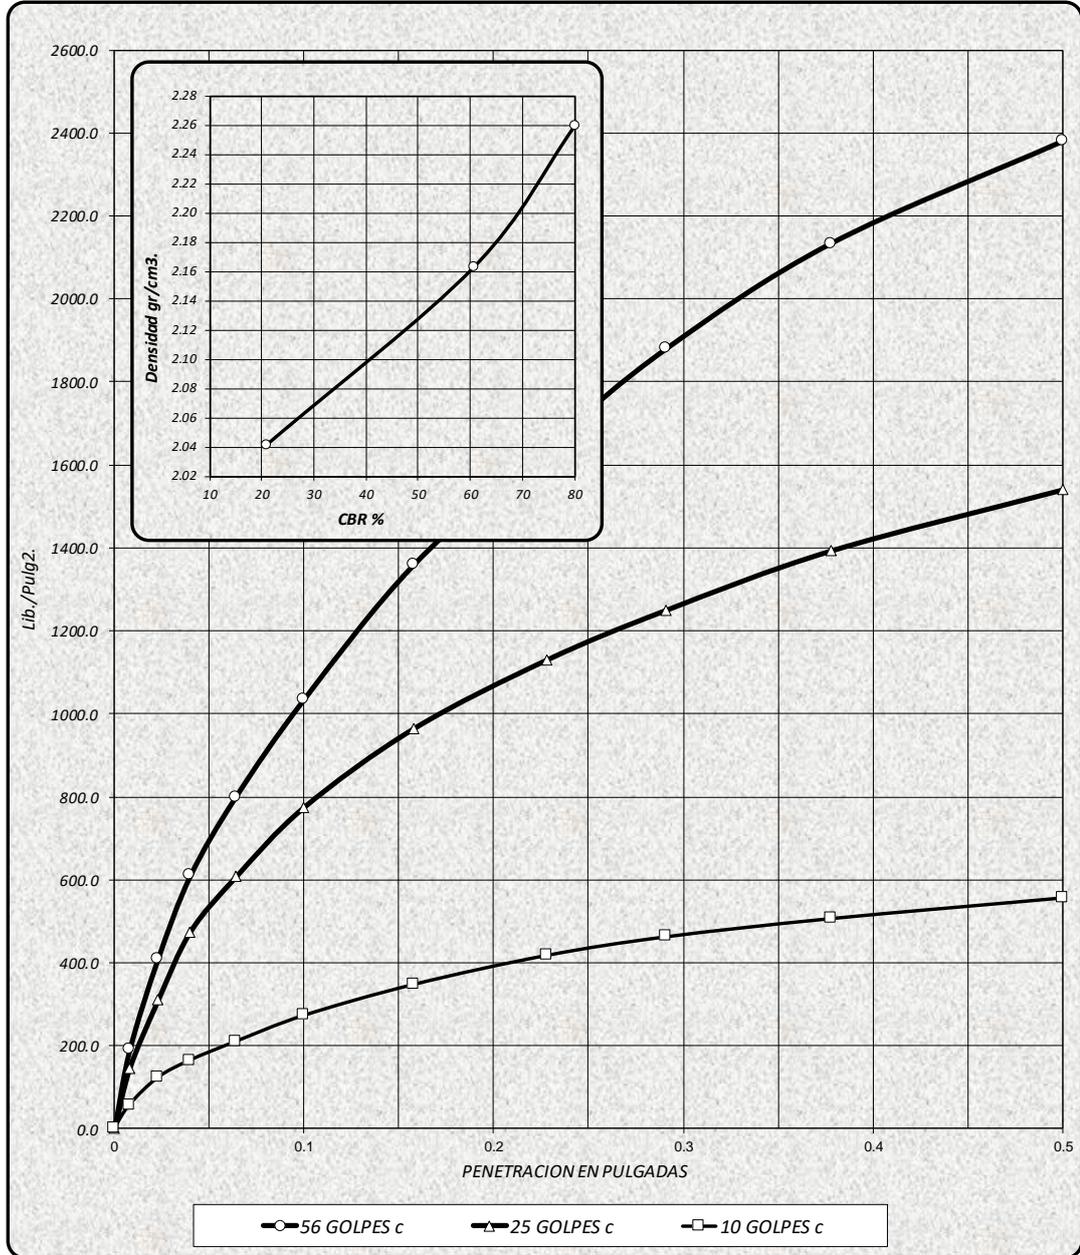
56 GOLFES	25 GOLFES	10 GOLFES	CBR DE DISEÑO
DENSIDAD SECA = 2.26 gr/cm ³	DENSIDAD SECA = 2.16 gr/cm ³	DENSIDAD SECA = 2.04 gr/cm ³	CBR al 100% DE DENSIDAD SECA MAX = 80.0 %
CBR a 0.1" = 80.0 %	CBR a 0.1" = 60.7 %	CBR a 0.1" = 21.0 %	CBR al 95% DE DENSIDAD SECA MAX = 55.6 %
CBR a 0.2" = 90.7 %	CBR a 0.2" = 64.3 %	CBR a 0.2" = 23.2 %

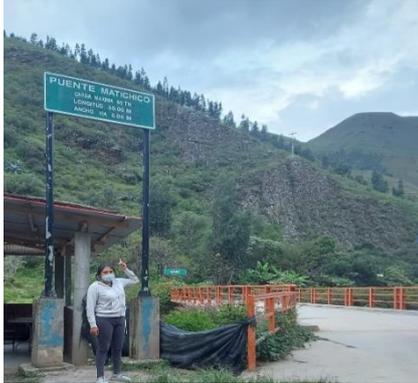
En la imagen, se muestra la Carretera no pavimentada Tramo Urumbisha-Maraypata durante la visita de campo realizada.

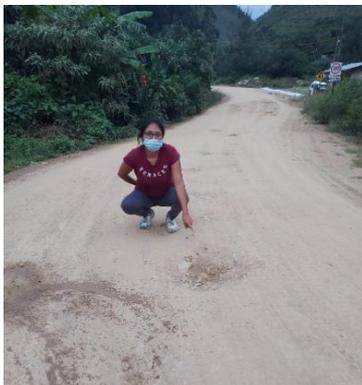
En la imagen, se muestra la situación actual de la carretera en mal estado Sector A.

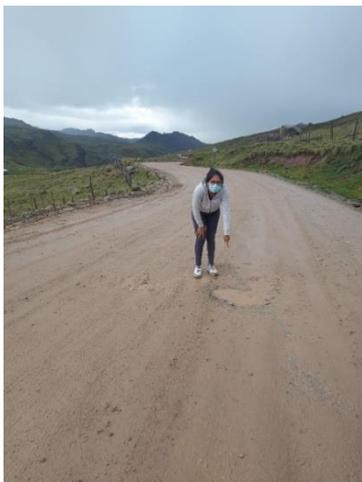
En la imagen, se muestra la situación actual de la carretera en mal estado Sector B.

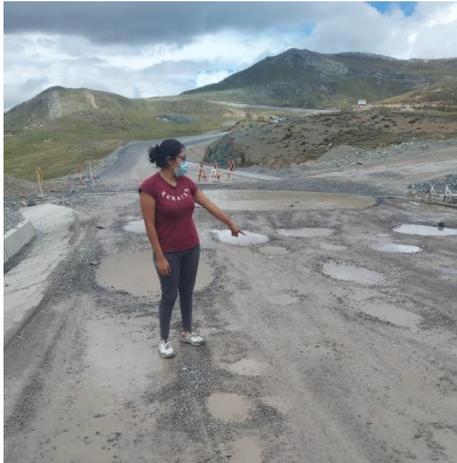
En la imagen, se muestra situación actual de la carretera en mal estado Sector C

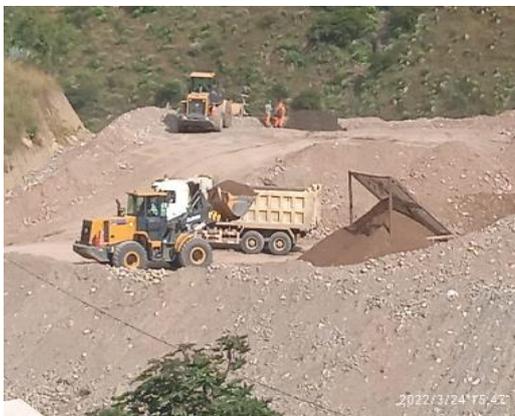
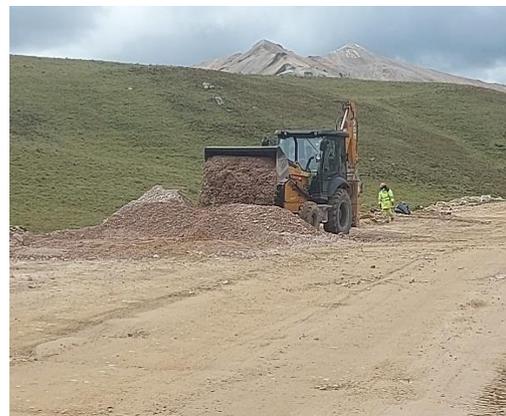
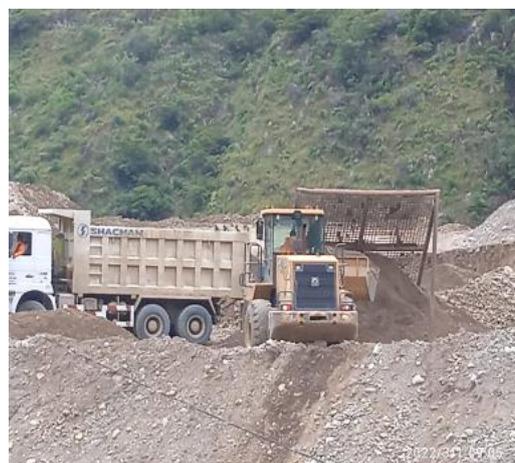
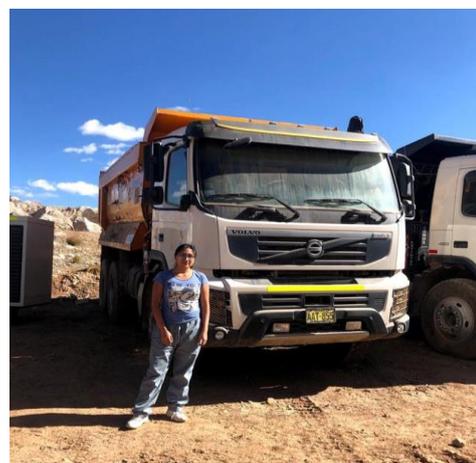
En las imagenes, se muestra la elaboración de material de cantera, acopio del material y el vehículo de traslado.

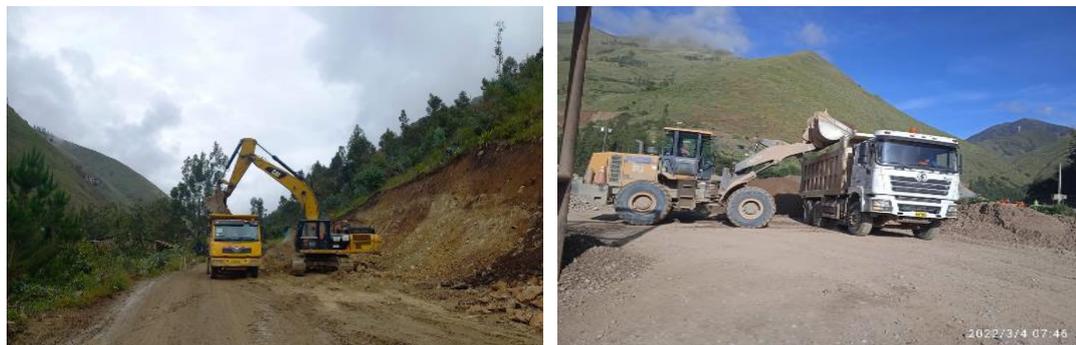
En la imagen, se observa el corte de los taludes y la carga de material para afirmado.

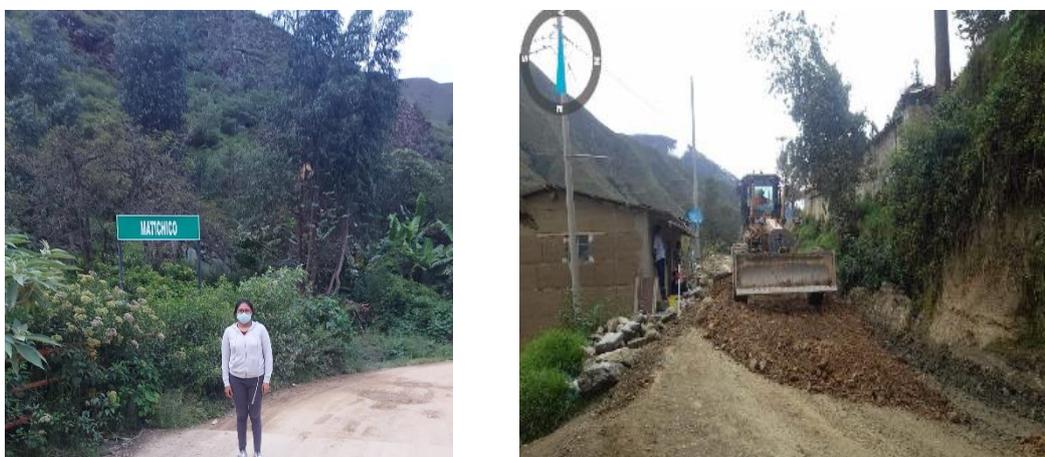
En la imagen, se observa el Sector A y la aplicación de afirmado.

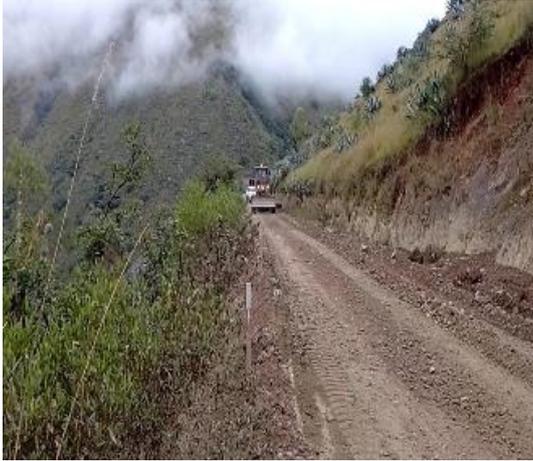
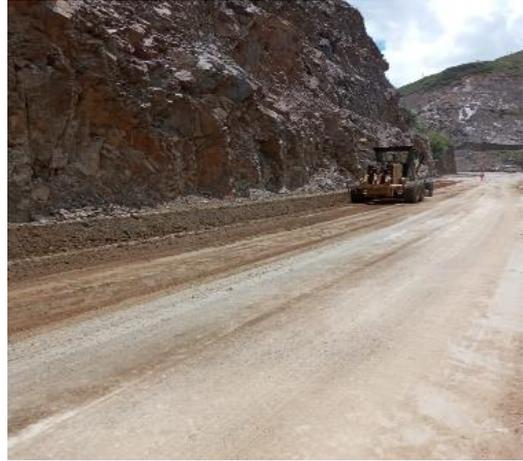
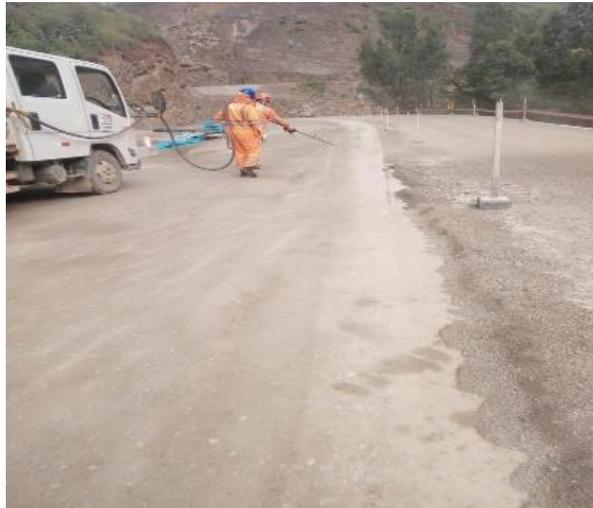
En las imágenes, se muestran el mezclado y homogenizado, compactación e hidratación del Sector A.

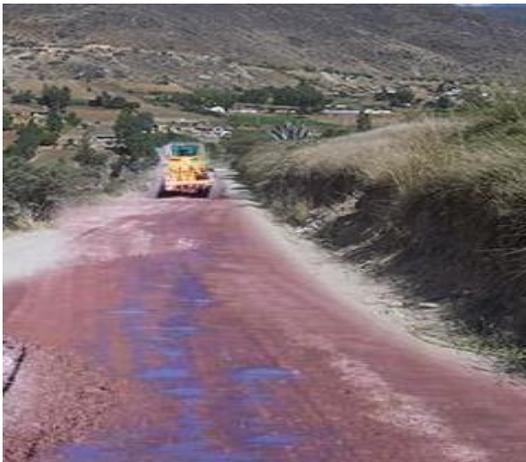
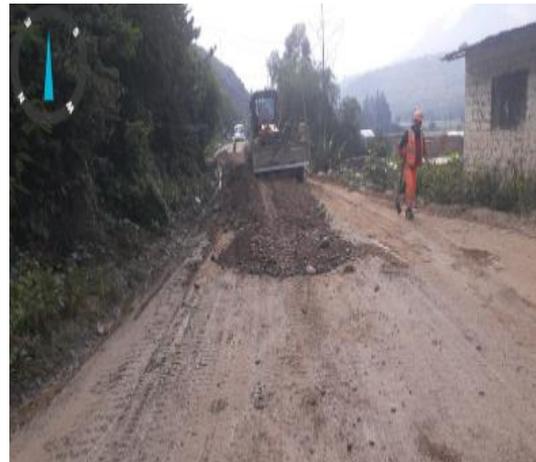
En las imágenes, se muestra el proceso constructivo del Sector B con Perma-Zyme.

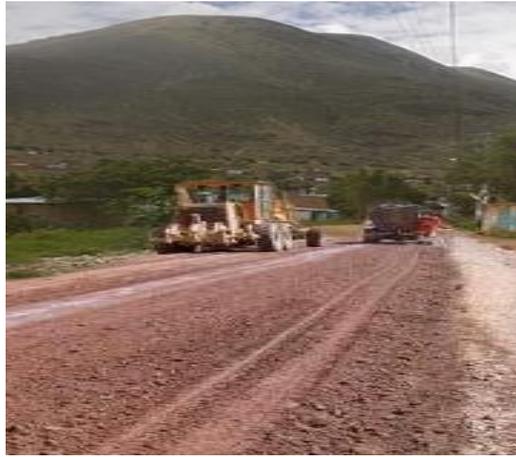
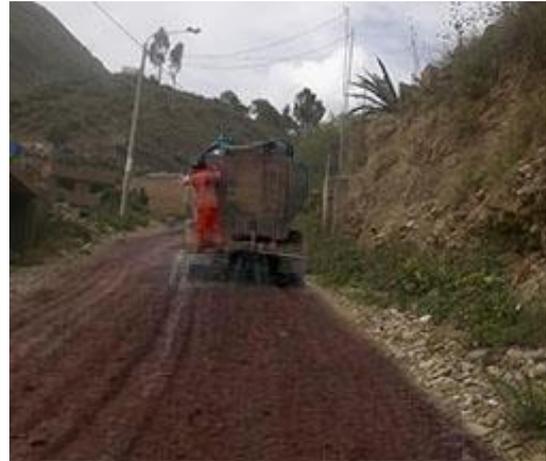
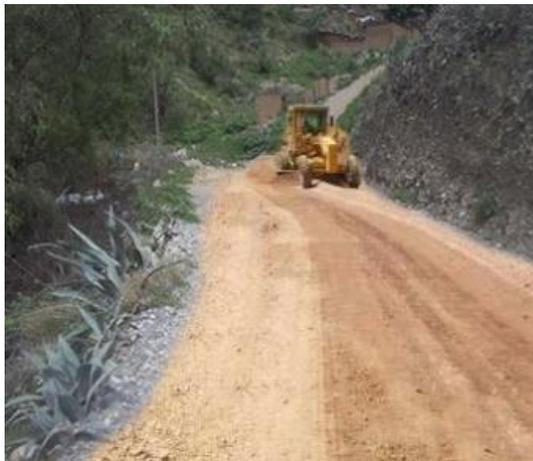
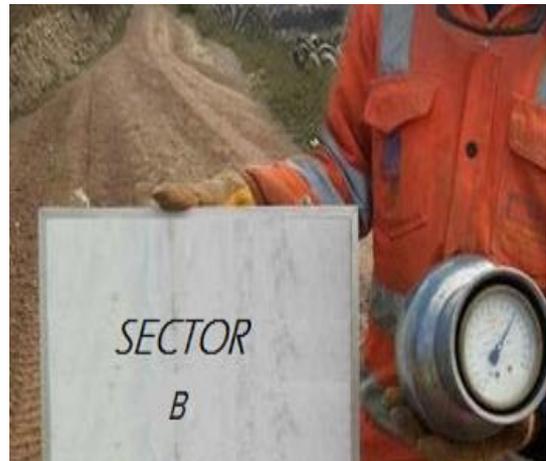
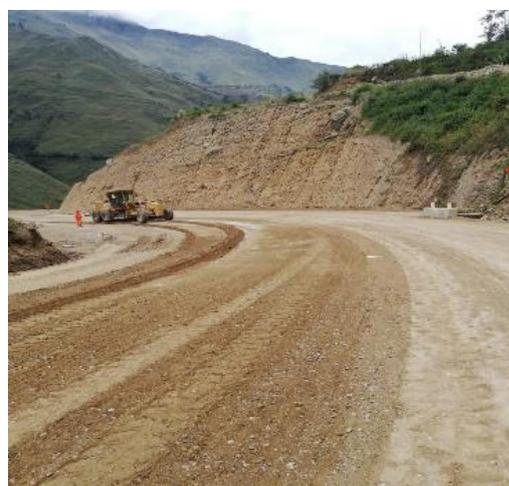
En la imagen, se muestra el humedecimiento, control de humedad en campo y compactación.

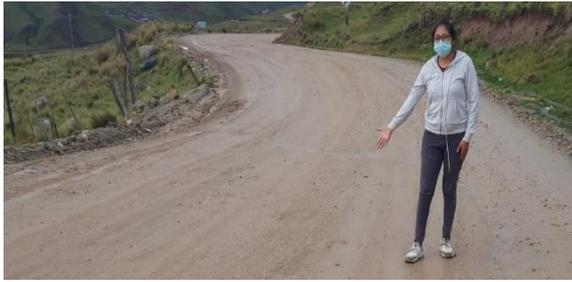
En la imagen, se muestra el acabado final del sector B.

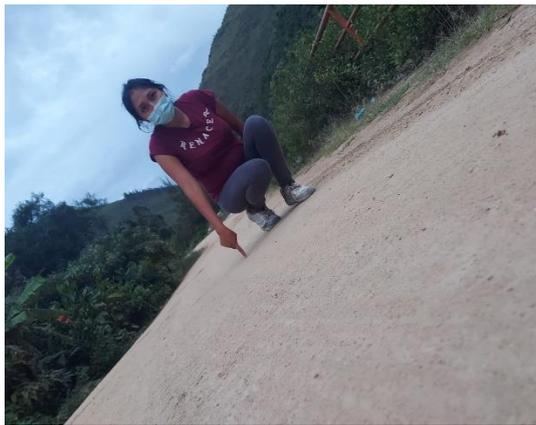
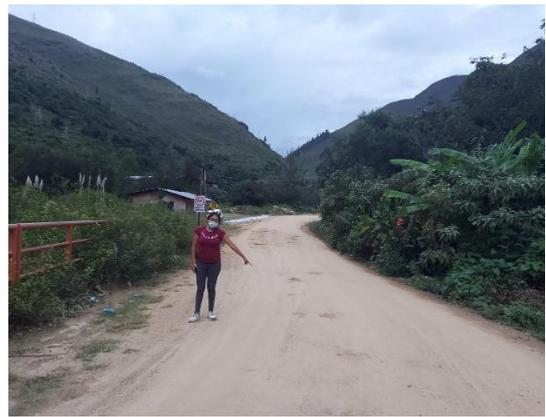
En las imágenes, se observa la evolución del Sector B a los 30 días (febrero) y 60 días (abril) respectivamente.

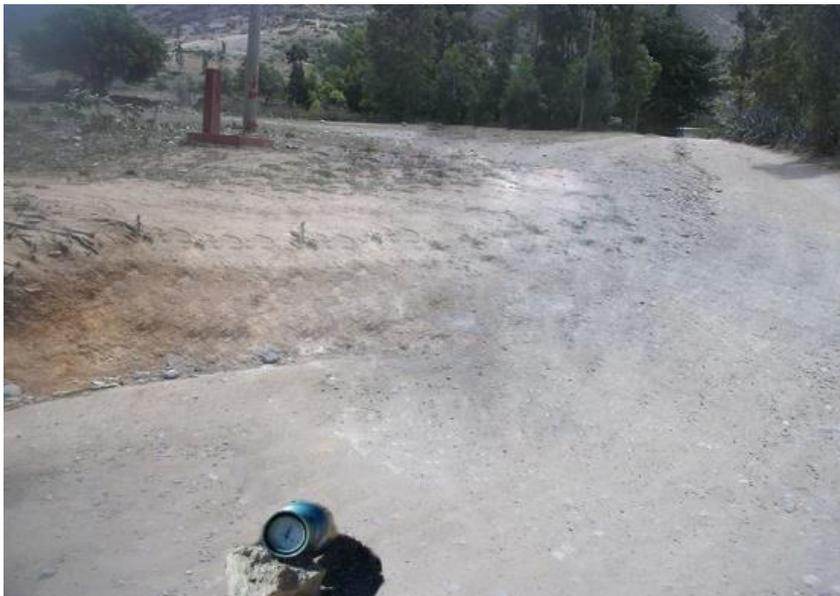
En la imagen, se observa el control de humedad en campo.

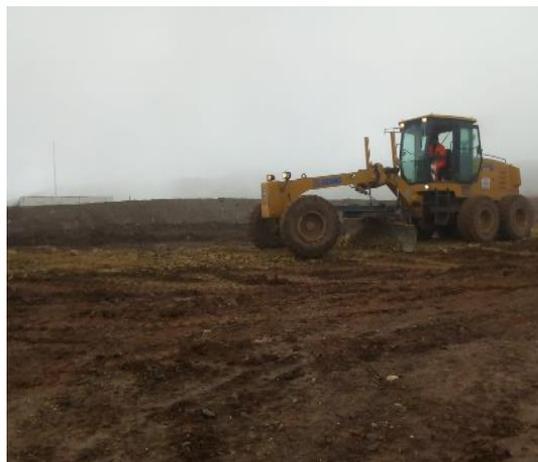
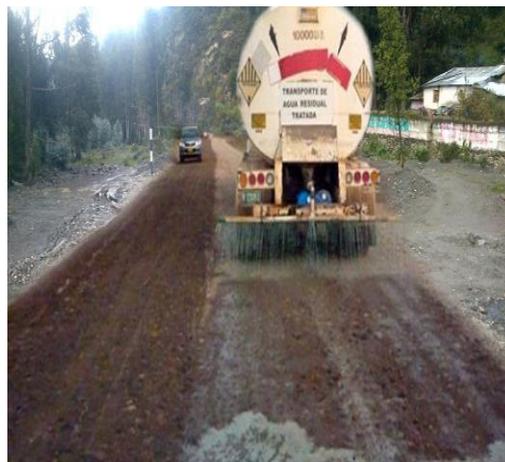
En las imágenes, se muestra el tendido del material de cantera y la aplicación del Cloruro Cálculo en el Sector C.

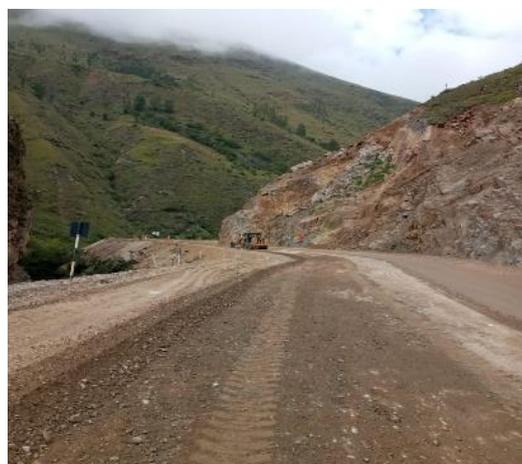
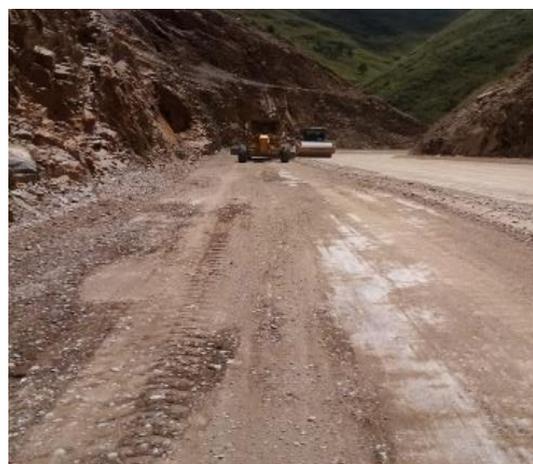
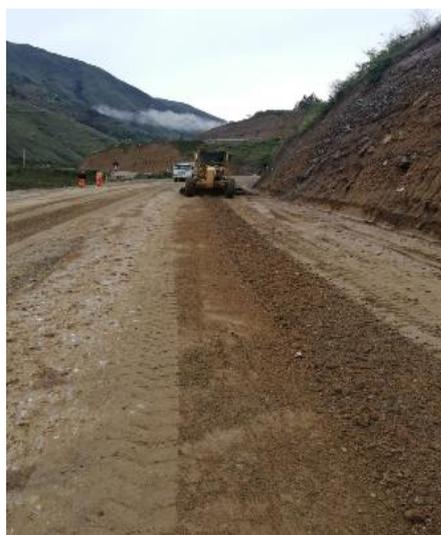
En las imágenes, se muestra el mezclado y homogenizado y la compactación del Sector C.

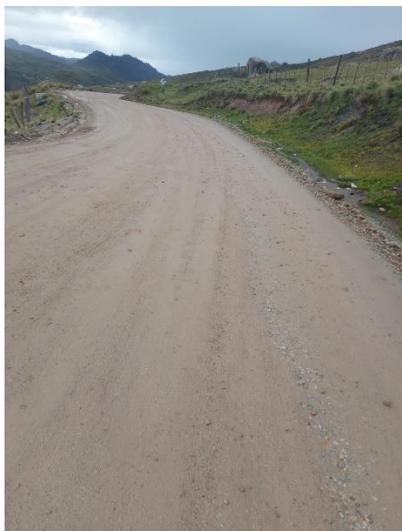
En la imagen, se observa el acabado final después de la aplicación de Cloruro Cálcico.

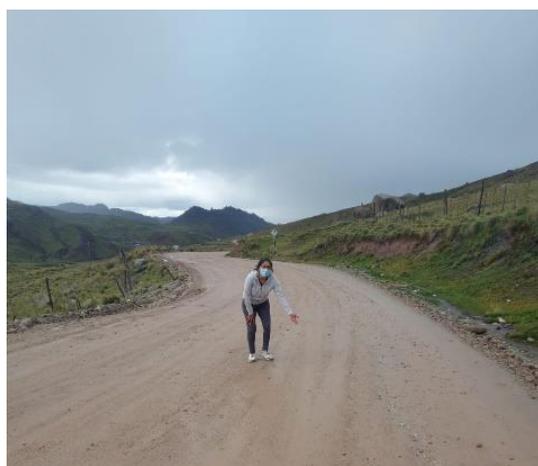
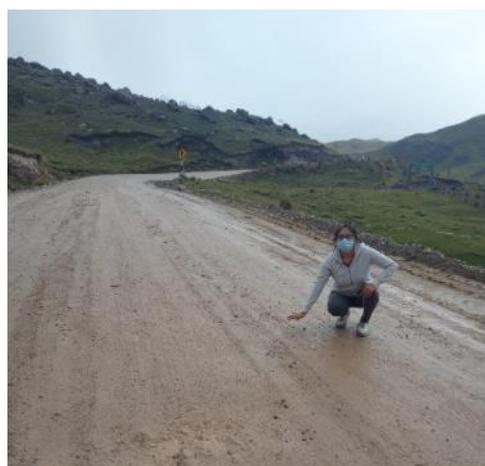
En las imágenes, se observa la evolución del Sector C a los 30 días (febrero) y 60 días (abril) respectivamente.

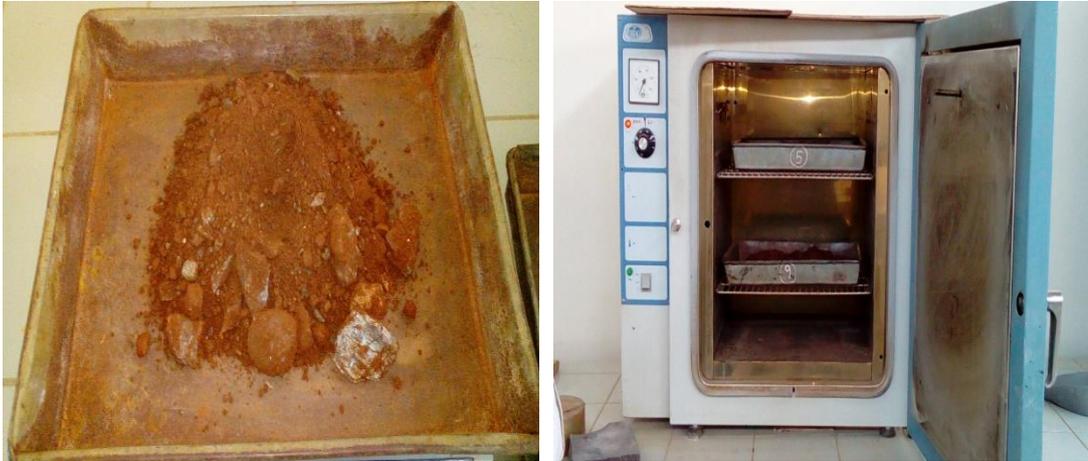
En la imagen, se observa el ensayo de contenido de humedad natural.

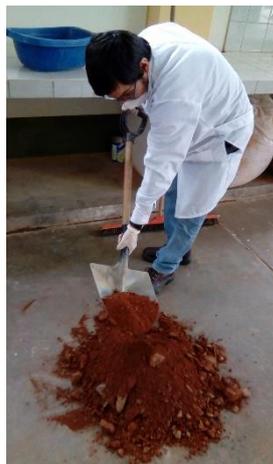
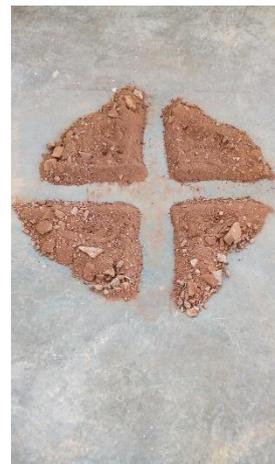
En la imagen, se muestra el análisis granulométrico.

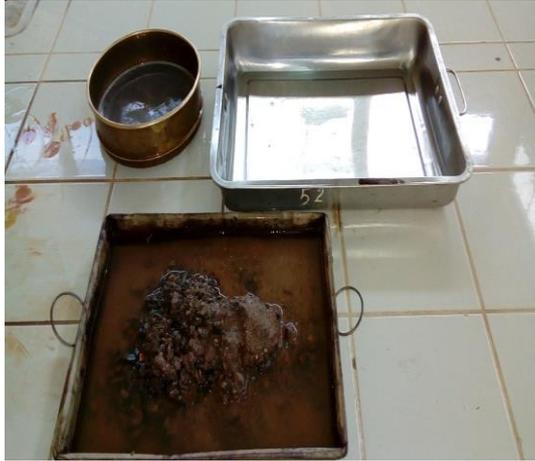
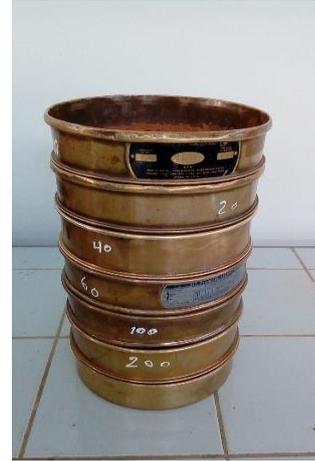
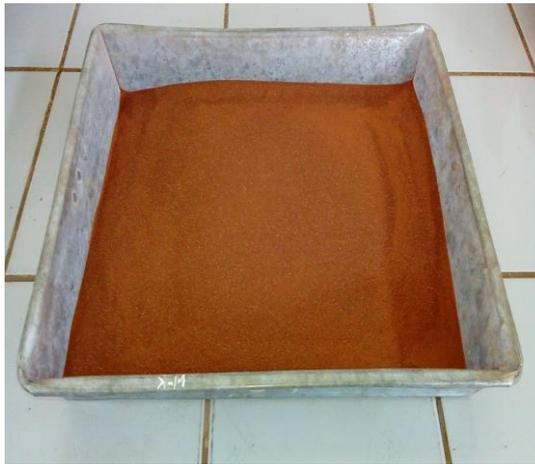
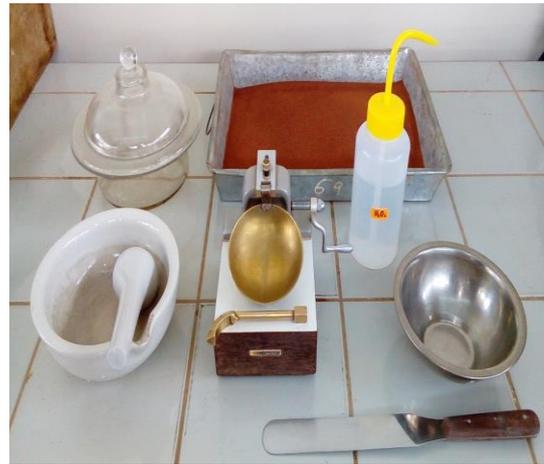
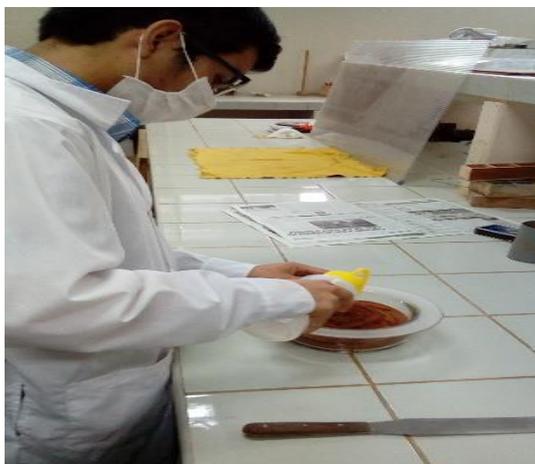
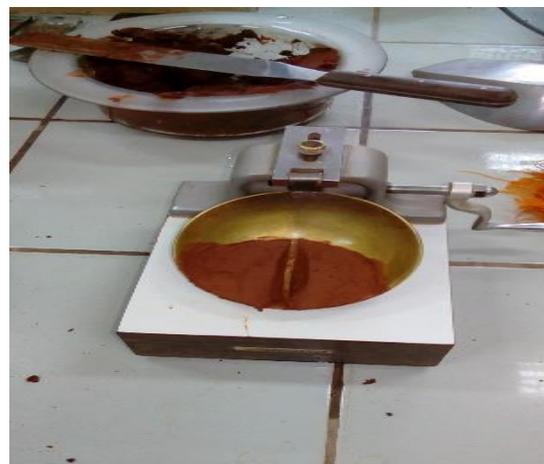
En las imágenes, se muestran los ensayos de límite líquido y límite plástico

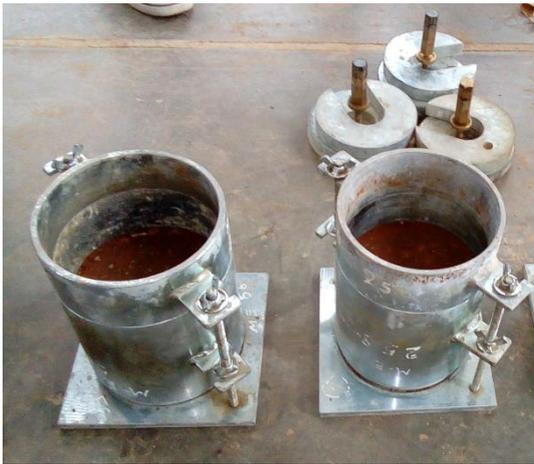
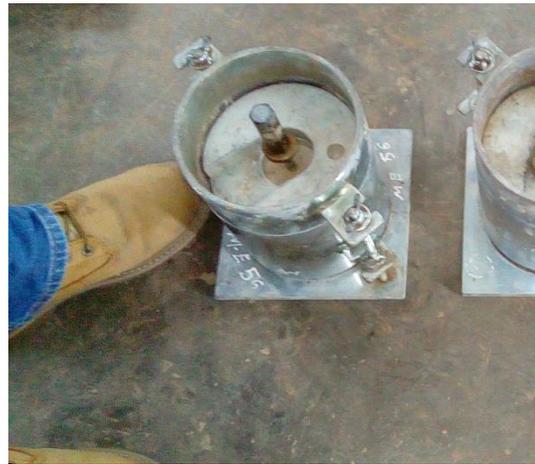
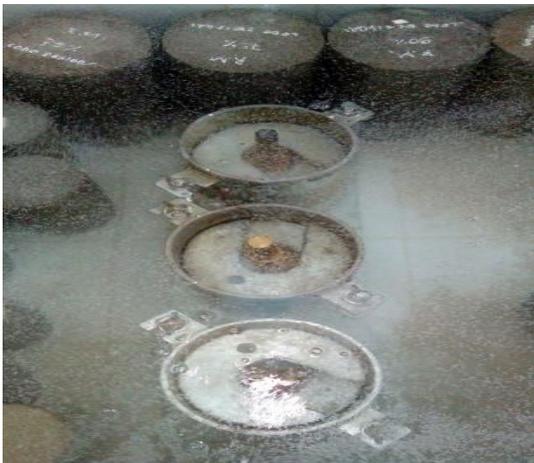
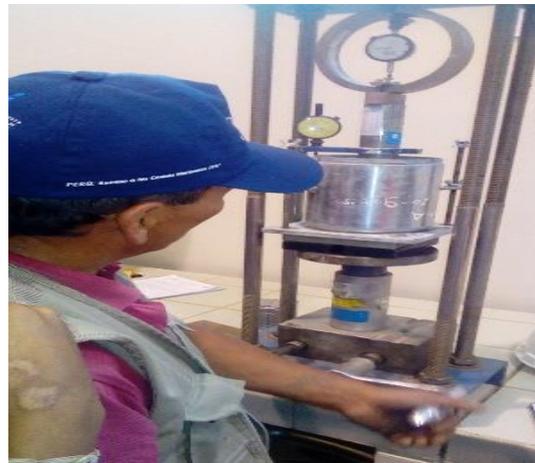
En las imágenes, se muestra el ensayo California Bearing Ratio (CBR).
