UNIVERSIDAD DE HUANUCO
FACULTAD DE INGENIERIA
PROGRAMA ACADÉMICO DE INGENIERIA CIVIL

**“ESTADO DE LA VÍA SEGÚN EL DETERIORO SUPERFICIAL DEL
MALECÓN DANIEL ALOMÍA ROBLES EN LA CIUDAD DE
HUÁNUCO - PERÚ, 2021”**

Esta investigación tuvo como objetivo “Determinar el estado de la vía según el deterioro superficial del Malecón Daniel Alomía Robles en la ciudad de Huánuco – Perú, 2021”. Para ello se dividió la vía en 22 secciones con una longitud de 50 m cada una, en su mayoría; luego se empleó el método de Índice de Condición del Pavimento (PCI), con el cual determinó la cantidad, tipo y severidad de las fallas con las que contaba cada sección en evaluación. Se encontró que las fallas con mayor incidencia en todas las secciones que componían el tramo fueron grieta lineal, desconchamiento, grietas, pulimiento de agregados, popouts y losa dividida. Asimismo, se observó que, de las 22 secciones evaluadas, solo el 18% (4) de las secciones tienen un estado categorizado como bueno, el 32% (7) secciones son categorizadas como regular, el 13% (3) de las secciones son categorizadas con un estado de malo, el 23% (5) de las secciones son categorizadas con un estado de muy malo y el 14% (3) seccion

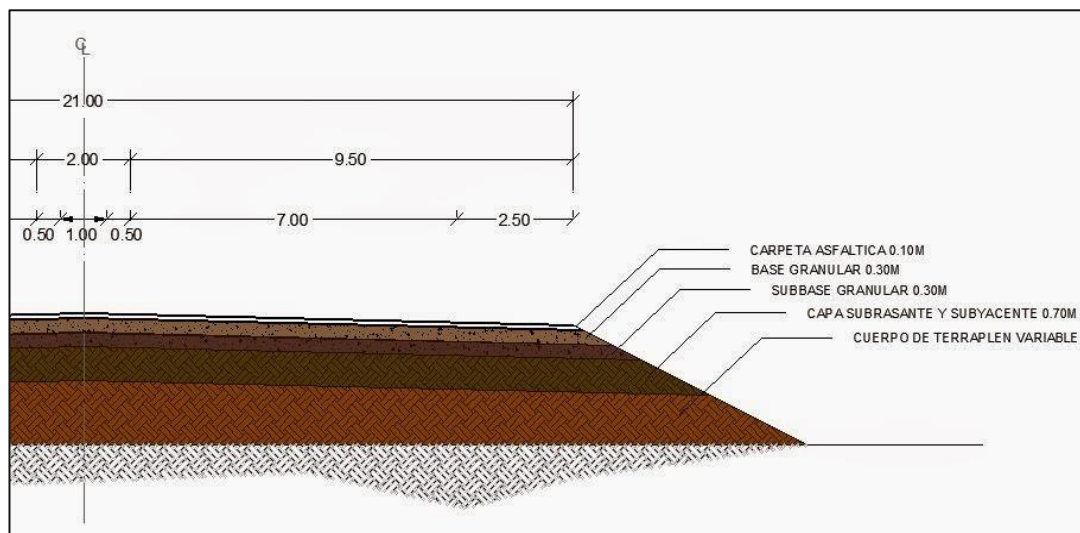
Figura 1

En la Figura 1, se muestra la sección típica del pavimento.

Estructura Típica del Pavimento Flexible

Las capas superiores por soportar mayores cargas están elaboradas con materiales de mayor capacidad de carga y las capas inferiores al soportar menores esfuerzos se encuentran elaborados con materiales de menor capacidad.

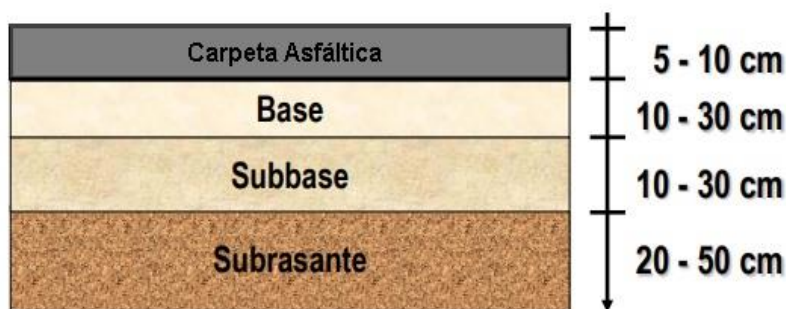
Figura 2

En la Figura 2, se muestra la distribución de capas de pavimento flexible.

Sección Transversal del Pavimento Flexible

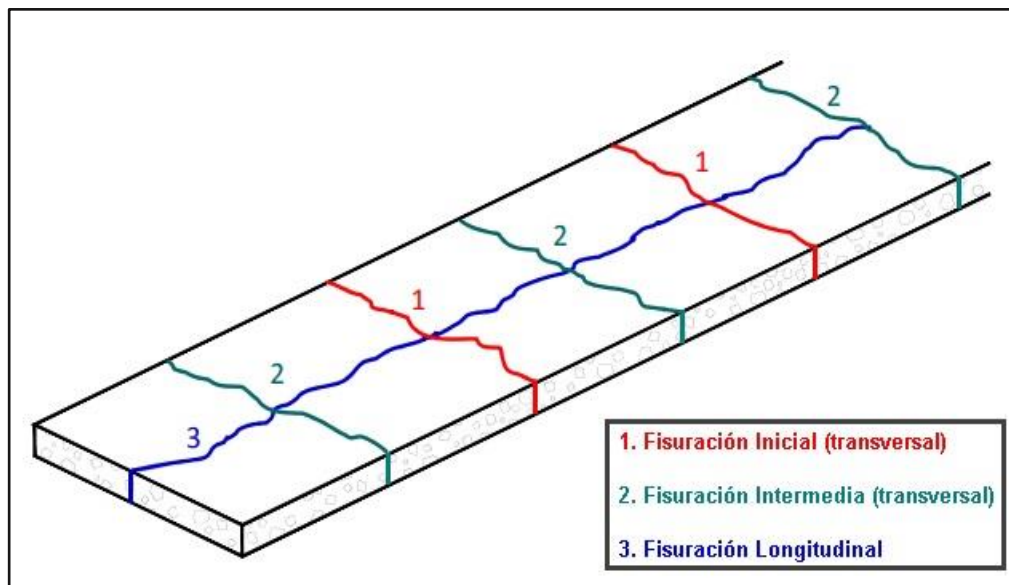
Figura 3

que lo conforman, estas fallas se expresan muchas veces en fisuras y suelen producirse en su mayoría en las juntas de las losas como se muestra en la **Figura 3**. Su tiempo de vida es de 20 a 40 años y el mantenimiento que requiere el pavimento rígido es mínimo (Dioses, 2018).

Desarrollo Natural de Fisuras en el Pavimento Rígido

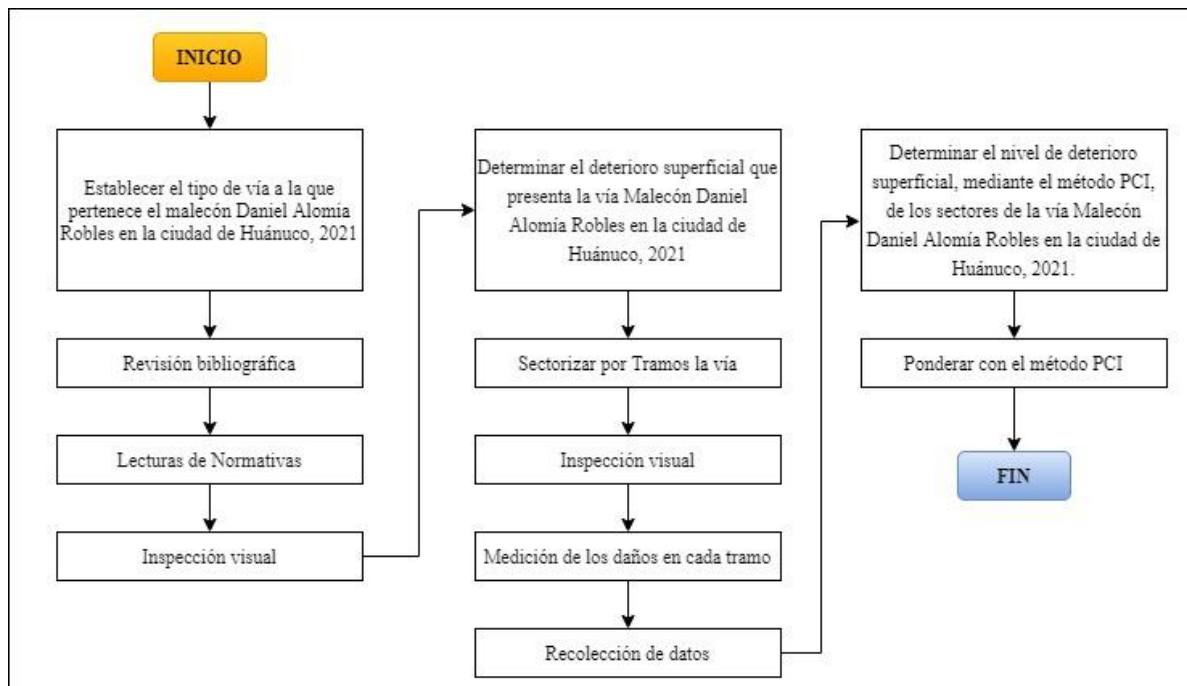
A continuación, se detalla en la Figura 5 el desarrollo y estrategias tomadas para cada etapa.

Diseño metodológico de la investigación

La metodología que sigue la investigación, para lograr cumplir los objetivos propuestos, se sostiene en tres etapas que se desarrollan llevando a cabo actividades estratégicas previamente planteadas. Cada una de las etapas deberá iniciarse con el cumplimiento de la anterior. A continuación, se explica cada una de las actividades propuestas:

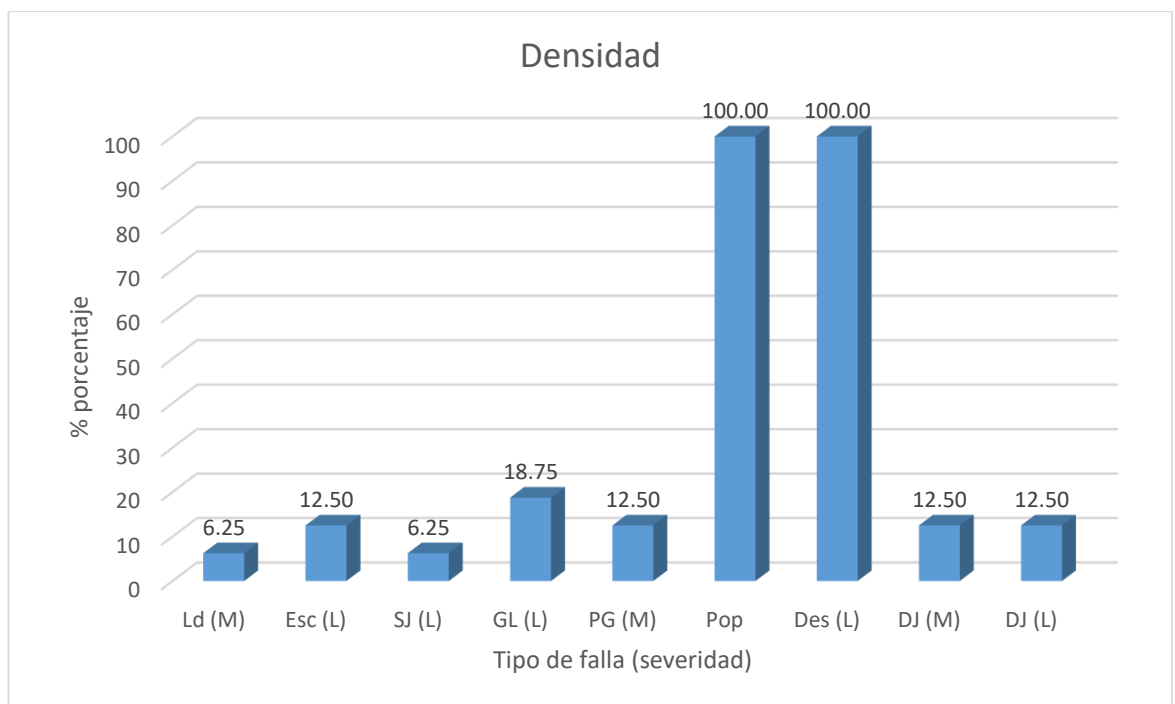
Figura 6

En la Figura 6, se muestra la densidad que tiene cada falla o daño, esta densidad es igual al porcentaje de losas que presentan un tipo de daño.

Densidad del tipo de fallas en porcentaje de la sección 01

Nota: Ld= Losa dividida, Esc=escala, SJ=Sello de junta, GL=Grieta lineal, PG=Parqueo grande (Área > 0.45 m²), Pop= Popouts, Des= Desconchamiento, DJ= Descascaramiento de junta, además L=bajo nivel de severidad, M=medio nivel de severidad y H=alto nivel de severidad, esta información fue recopilada del manual del PCI, ASTM D 6433.

En la Figura 6, se puede observar que el tipo de daño popouts (definido como un pequeño pedazo de pavimento que se desprende de la superficie del mismo), tiene una densidad de 100%, es decir todas las 16 lozas presentan este tipo de daño, al igual que el desconchamiento con un nivel de severidad baja. Asimismo, se puede observar que las menores densidades (6.25) las tuvieron los daños clasificados como Losa dividida (de severidad media) y escala (de severidad baja).

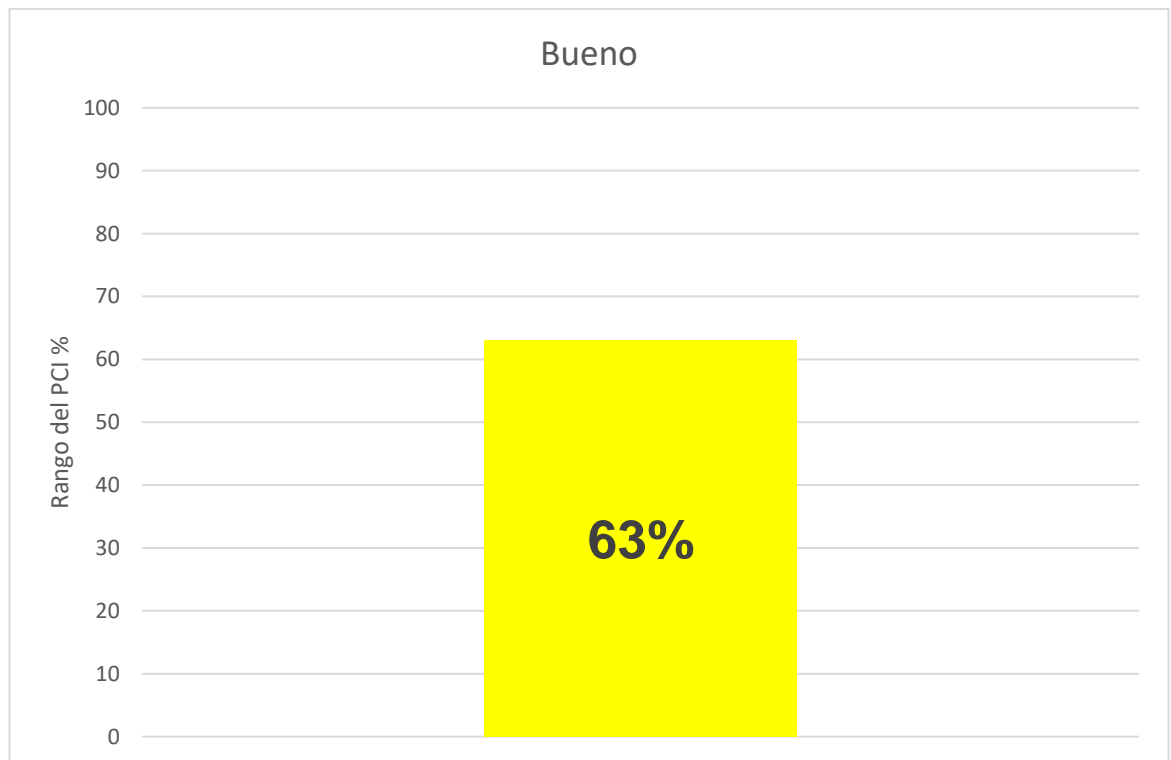
Por otro lado, en la Figura 7 se muestra el valor del PCI calculado para esta sección, cual se encuentra categorizado como bueno.

Clasificación del PCI para la sección 01

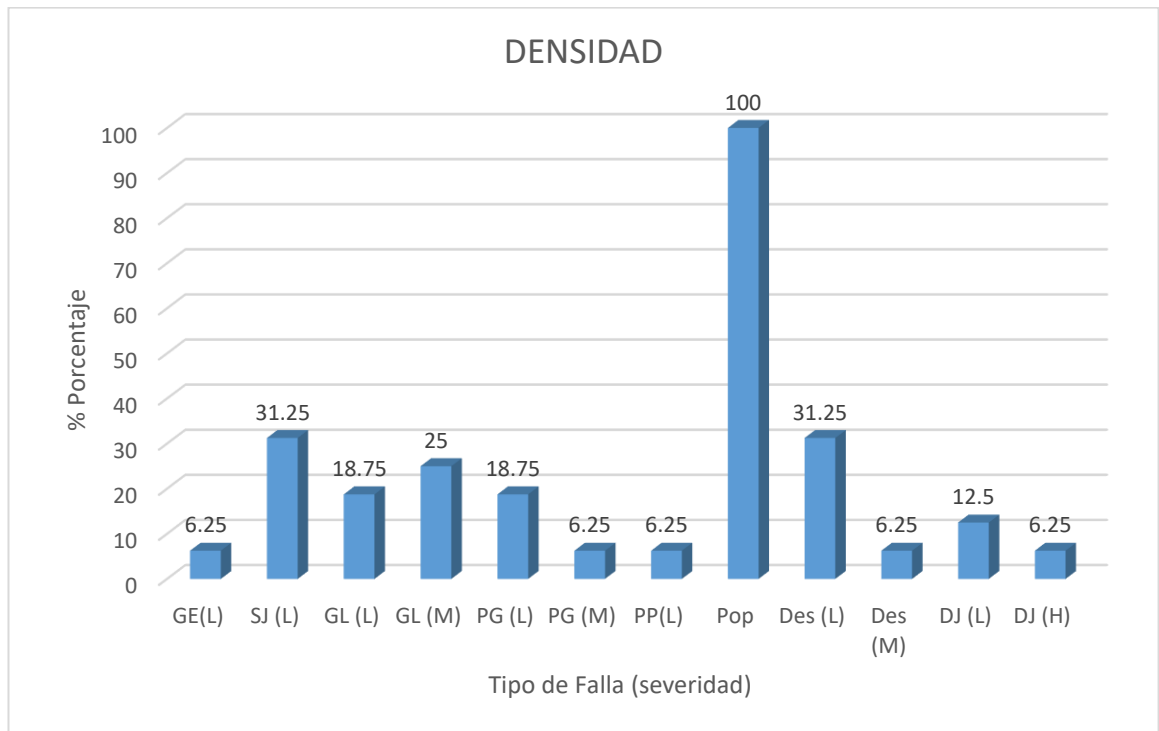
Figura 8

En la Figura 8, se muestra la densidad que tiene cada falla o daño en la sección 02.

Densidad del tipo de fallas en porcentaje de la sección 02

Nota: donde GE=Grieta de esquina, SJ=Sello de junta, GL=Grieta lineal, PG=Parcheo grande (Área > 0.45 m²), PP= Parcheo pequeño (Área < 0.45 m²), Pop= Popouts, Des= Desconchamiento, DJ= Descascaramiento de junta, además L=bajo nivel de severidad, M=medio nivel de severidad y H=alto nivel de severidad, esta información fue recopilada del manual del PCI, ASTM D 6433.

En la Figura 8, se pudo observar que el tipo de daño popouts (definido como un pequeño pedazo de pavimento que se desprende de la superficie del mismo), tiene una densidad de 100%, es decir todas las 16 lozas presentan este tipo de daño, asimismo los tipos de daño con menor densidad pertenecen al daño tipo grieta de esquina (con severidad baja), parcheo grande (con severidad media), parcheo pequeño (con severidad baja), desconchamiento (con severidad media) y descascaramiento de junta (con severidad alta).

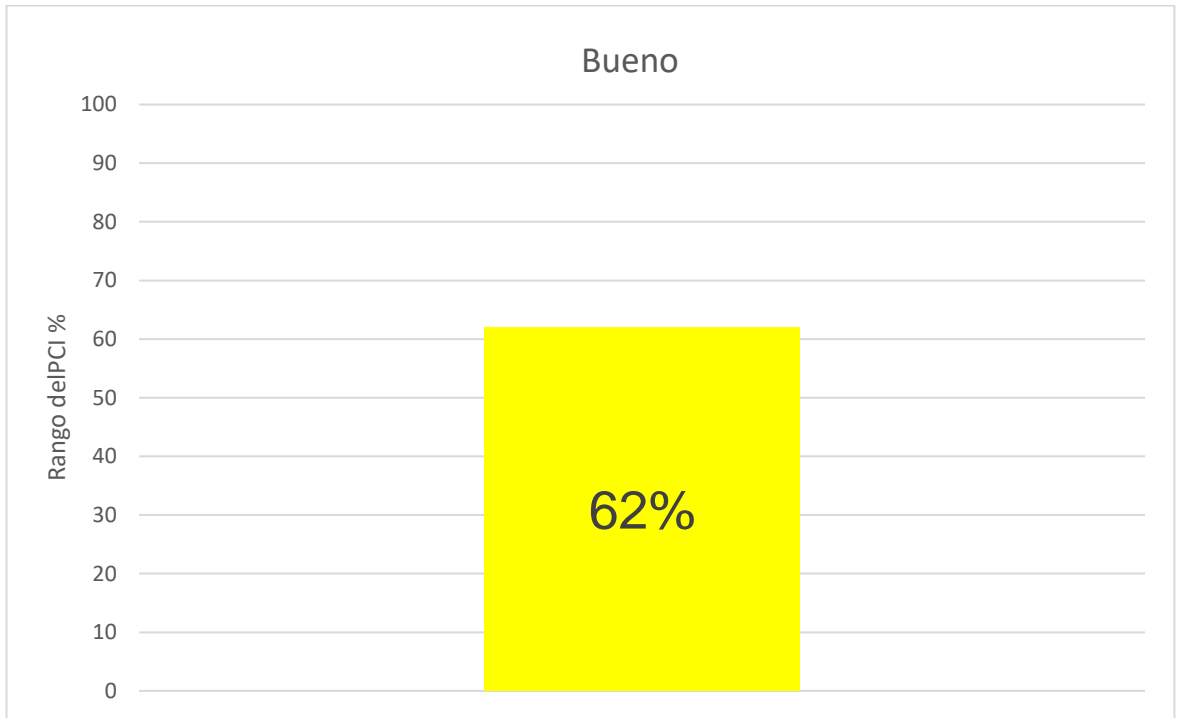
Así también en la Figura 9 se muestra el valor del PCI, calculado para esta sección 02, cual se encuentra categorizado como bueno.

Clasificación del PCI para la sección 02

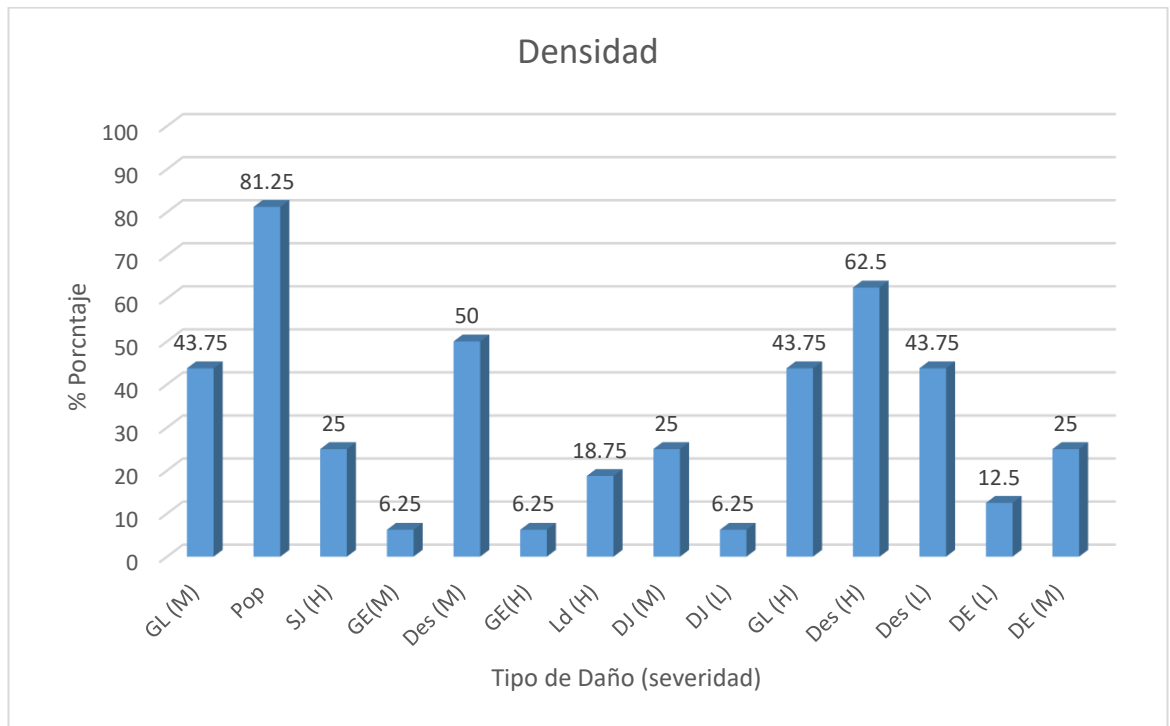
Figura 10

En la Figura 10, se muestra la densidad que tiene cada falla o daño en la sección 03.

Densidad del tipo de fallas en porcentaje de la sección 03

Nota: donde GL=Grieta lineal, Pop= Popouts, SJ=Sello de junta, GE=Grieta de esquina, Des= Desconchamiento, Ld= Losa dividida, DJ= Descascaramiento de junta, DE= Descascaramiento de esquina, además L=bajo nivel de severidad, M=medio nivel de severidad y H=alto nivel de severidad, esta información fue recopilada del manual del PCI, ASTM D 6433.

En la Figura 10, se puede observar que el tipo de daño popouts (definido como un pequeño pedazo de pavimento que se desprende de la superficie del mismo), tiene una densidad de 88%, asimismo los tipos de daño con menor densidad pertenecen al daño tipo grieta de esquina (con severidad media y alta) y descascaramiento de junta (con severidad baja).

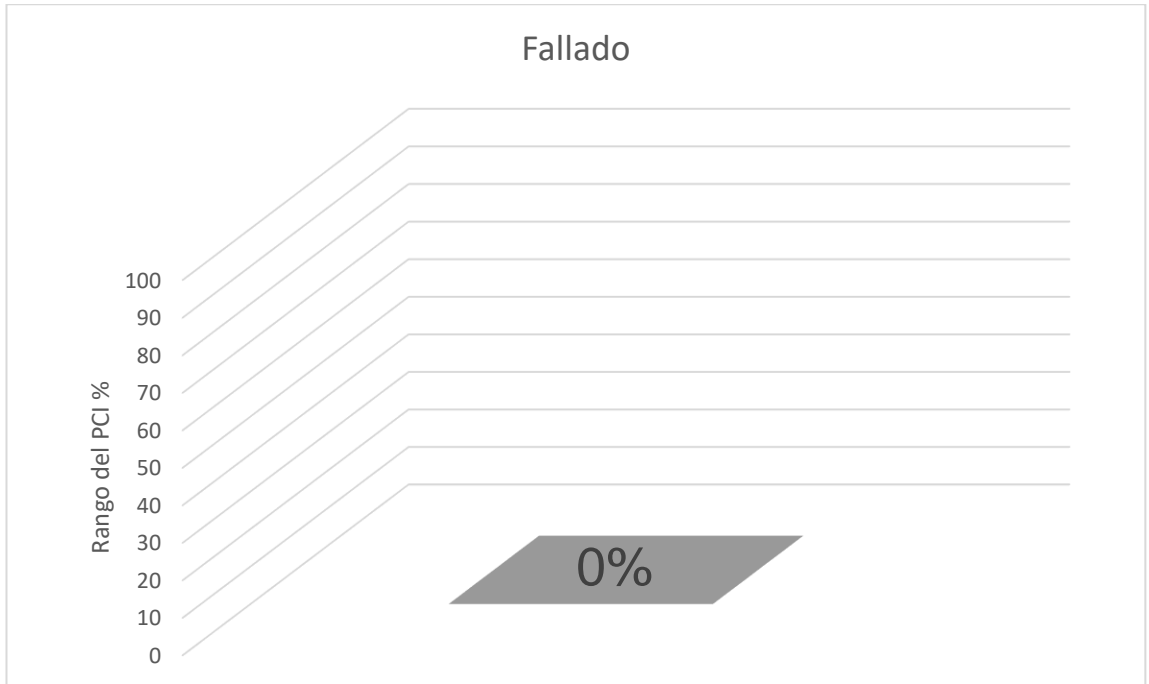
Así también en la Figura 11 se muestra el valor del PCI, calculado para esta sección 03, cual se encuentra categorizado como fallado.

Clasificación del PCI para la sección 03

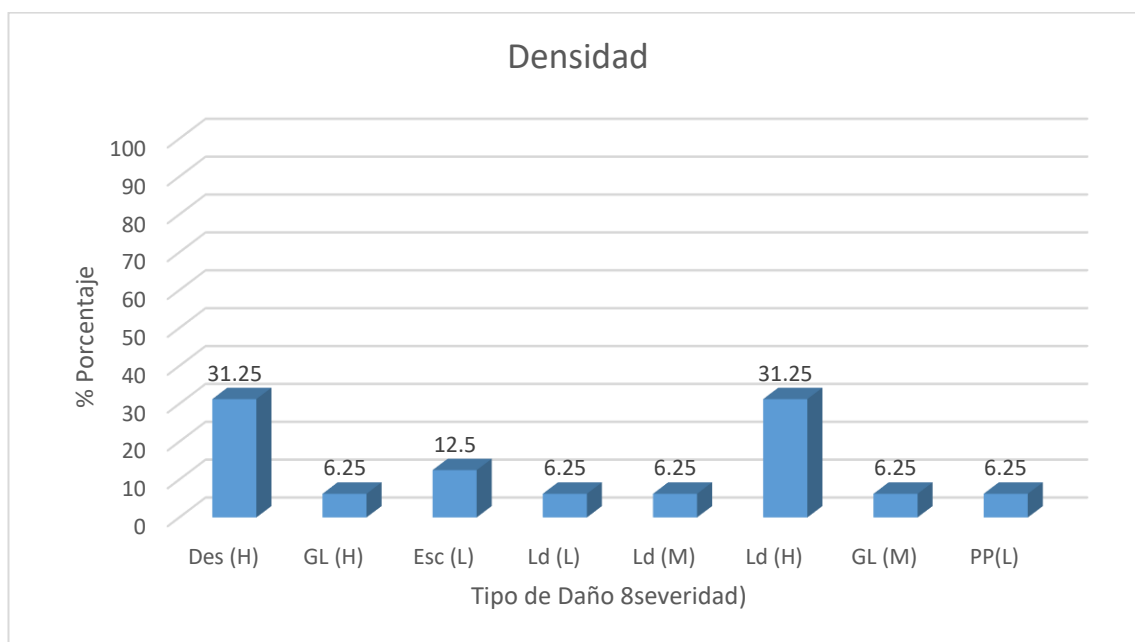
En la Figura 12, se muestra la densidad que tiene cada falla o daño en la sección 04.

Densidad del tipo de fallas en porcentaje de la sección 04

Nota: donde Des= Desconchamiento, GL=Grieta lineal, Esc= Escala, Ld= Losa dividida, GL=Grieta lineal, PP= Parcheo pequeño (Área < 0.45 m²), además L=bajo nivel de severidad, M=medio nivel de severidad y H=alto nivel de severidad, esta información fue recopilada del manual del PCI, ASTM D 6433.

En la Figura 12 se puede observar que, de los distintos tipos de daño, el daño tipo desconchamiento (con severidad alta) y el daño tipo losa dividida (con severidad alta) son los que tienen mayor densidad (31.25%). Asimismo, el tipo de daño grieta lineal (severidad alta y media), losa dividida (severidad baja y media) y parcheo pequeño (severidad baja) tienen la menor densidad (6.25%).

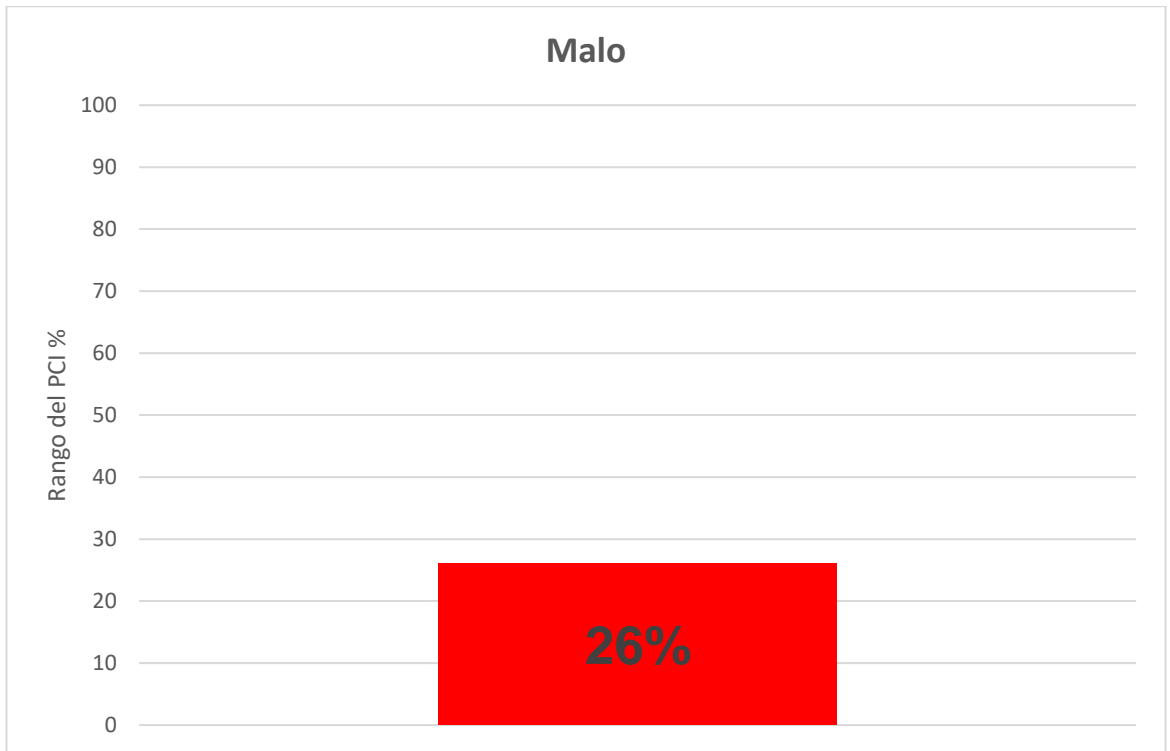
Así también en la Figura 13 se muestra el valor del PCI, calculado para esta sección 04, cual se encuentra categorizado como malo.

Clasificación del PCI para la sección 04

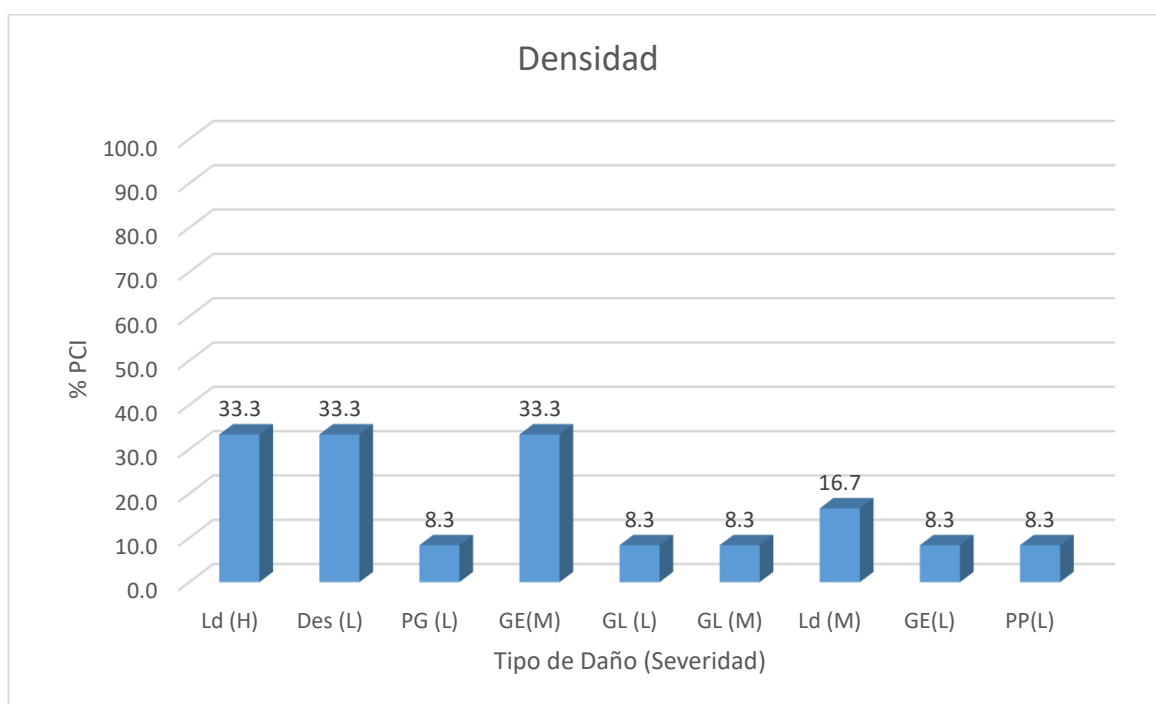
Figura 14

En la Figura 14, se muestra la densidad que tiene cada falla o daño en la sección 05.

Densidad del tipo de fallas en porcentaje de la sección 05

Nota: donde Ld= Losa dividida, Des= Desconchamiento, PG=Parqueo grande (Área > 0.45 m²), GE= Grieta de esquina, GL=Grieta lineal, PP= Parqueo pequeño (Área < 0.45 m²), además L=bajo nivel de severidad, M=medio nivel de severidad y H=alto nivel de severidad, esta información fue recopilada del manual del PCI, ASTM D 6433.

En la Figura 14, se observa que los tipos de daño con mayor densidad (33.3%) son losa dividida (con nivel de severidad alta), desconchamiento (con nivel de severidad baja), grieta de esquina (con nivel de severidad media), mientras que los de menor densidad (8.3%) son los tipos de daño como parqueto grande (con nivel de severidad baja), grieta lineal (nivel de severidad bajo y medio), grieta de esquina (nivel de severidad bajo) y parqueto pequeño (nivel de severidad bajo)

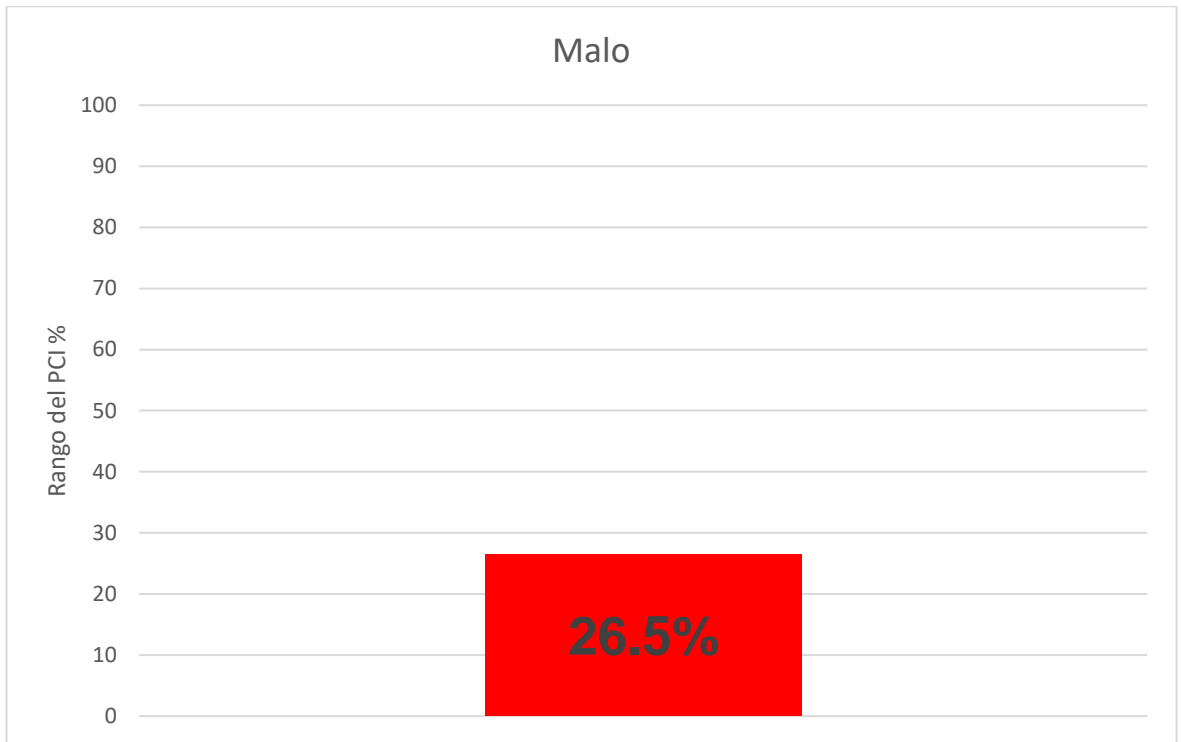
Así también en la Figura 15 se muestra el valor del PCI, calculado para esta sección 05, cual se encuentra categorizado como malo.

Clasificación del PCI para la sección 05

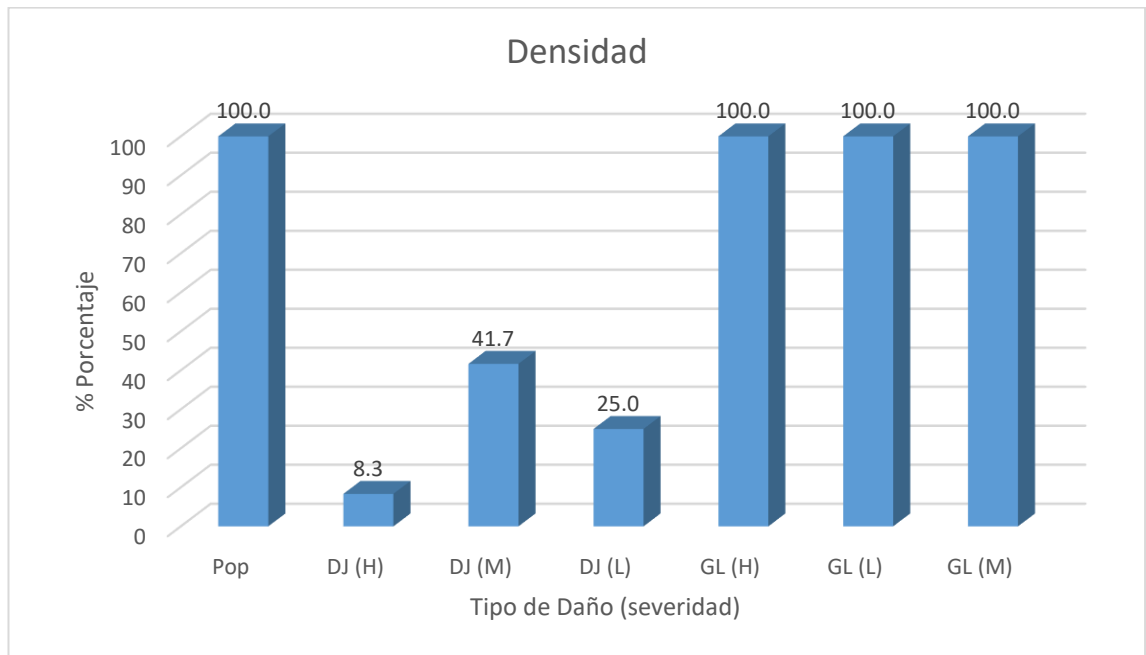
Figura 16

En la Figura 16, se muestra la densidad que tiene cada falla o daño en la sección 06.

Densidad del tipo de fallas en porcentaje de la sección 06

Nota: donde Pop= Popouts, DJ= Descascaramiento de junta, GL=Grieta lineal, además L=bajo nivel de severidad, M=medio nivel de severidad y H=alto nivel de severidad, esta información fue recopilada del manual del PCI, ASTM D 6433.

En la Figura 16, se observa que los tipos de daño con mayor densidad (100%) son popouts (definido como un pequeño pedazo de pavimento que se desprende de la superficie del mismo), grieta lineal (nivel de severidad bajo, medio y alto); mientras que el tipo de daño con menor densidad (8.3%) es descascaramiento de junta (con nivel de severidad alto).

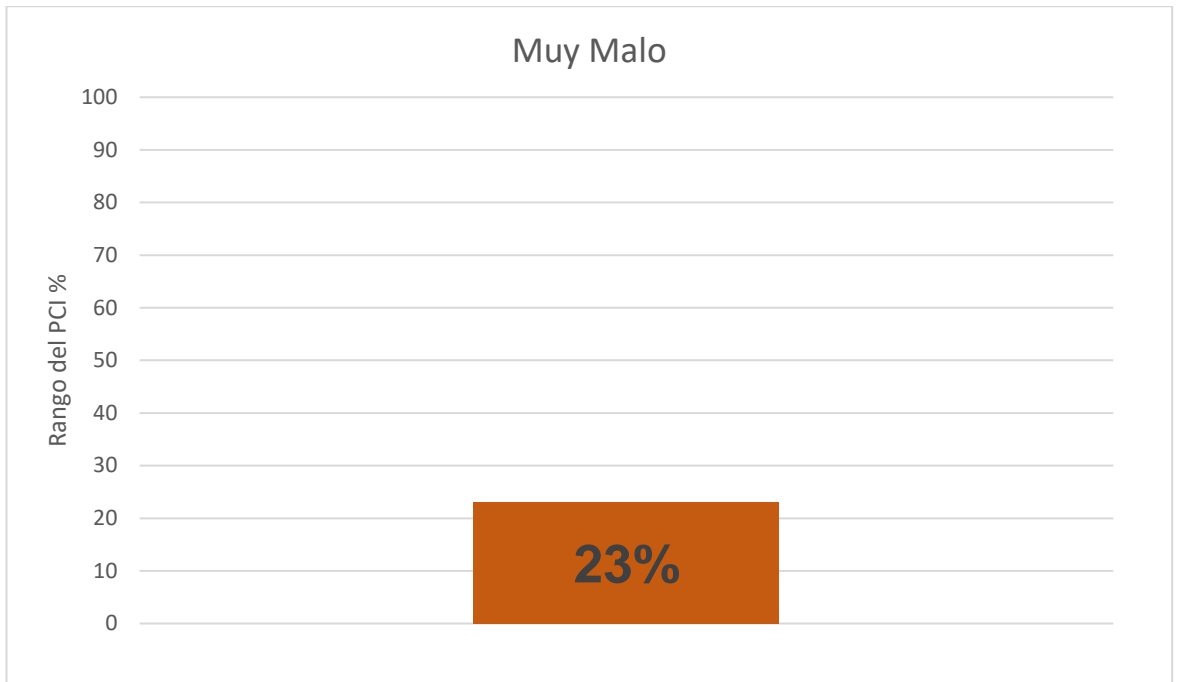
Así también en la Figura 17 se muestra el valor del PCI, calculado para esta sección 06, cual se encuentra categorizado como muy malo.

Clasificación del PCI para la sección 06

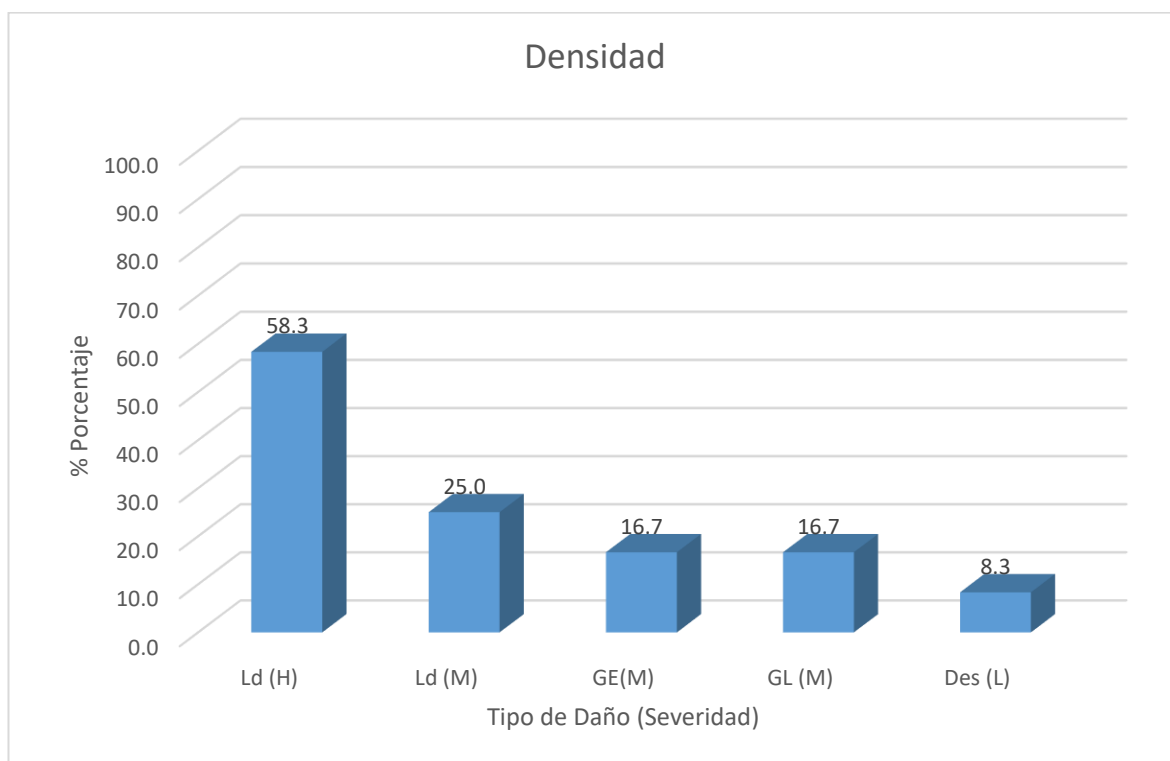
Figura 18

En la Figura 18, se muestra la densidad que tiene cada falla o daño en la sección 07.

Densidad del tipo de fallas en porcentaje de la sección 07

Nota: donde Ld= Losa dividida, GE= Grieta de esquina, GL=Grieta lineal, Des= Desconchamiento, además L=bajo nivel de severidad, M=medio nivel de severidad y H=alto nivel de severidad, esta información fue recopilada del manual del PCI, ASTM D 6433.

En la Figura 18, se observa que el tipo de daño con mayor densidad (58.3%) es losa dividida (con nivel de severidad alto), asimismo el tipo de daño con menor densidad (8.3%) es Desconchamiento (con nivel de severidad bajo).

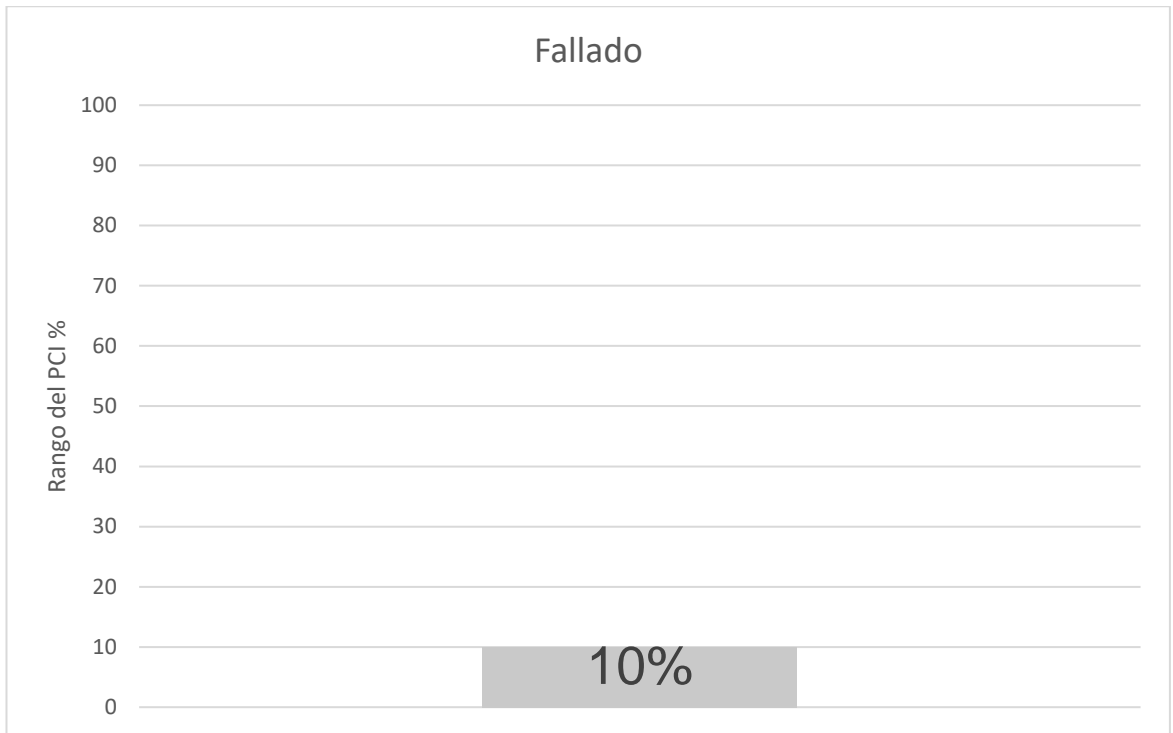
Así también en la Figura 19 se muestra el valor del PCI, calculado para esta sección 07, cual se encuentra categorizado como fallado.

Clasificación del PCI para la sección 07

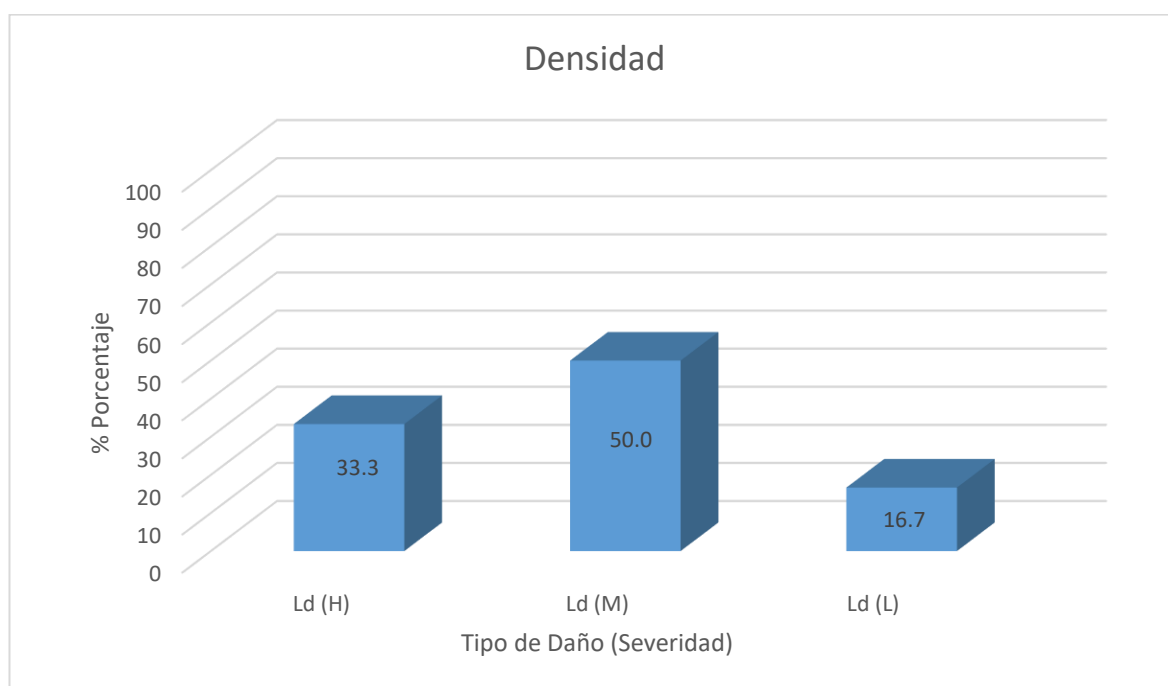
Figura 20

En la Figura 20, se muestra la densidad que tiene cada falla o daño en la sección 08.

Densidad del tipo de fallas en porcentaje de la sección 08

Nota: donde Ld= Losa dividida, además L=bajo nivel de severidad, M=medio nivel de severidad y H=alto nivel de severidad, esta información fue recopilada del manual del PCI, ASTM D 6433.

En la Figura 20, se observa que el tipo de daño con mayor densidad (50%) es losa dividida con un nivel de severidad medio, mientras que el tipo de daño con menor densidad (16.7%) es losa dividida con un nivel de severidad bajo.

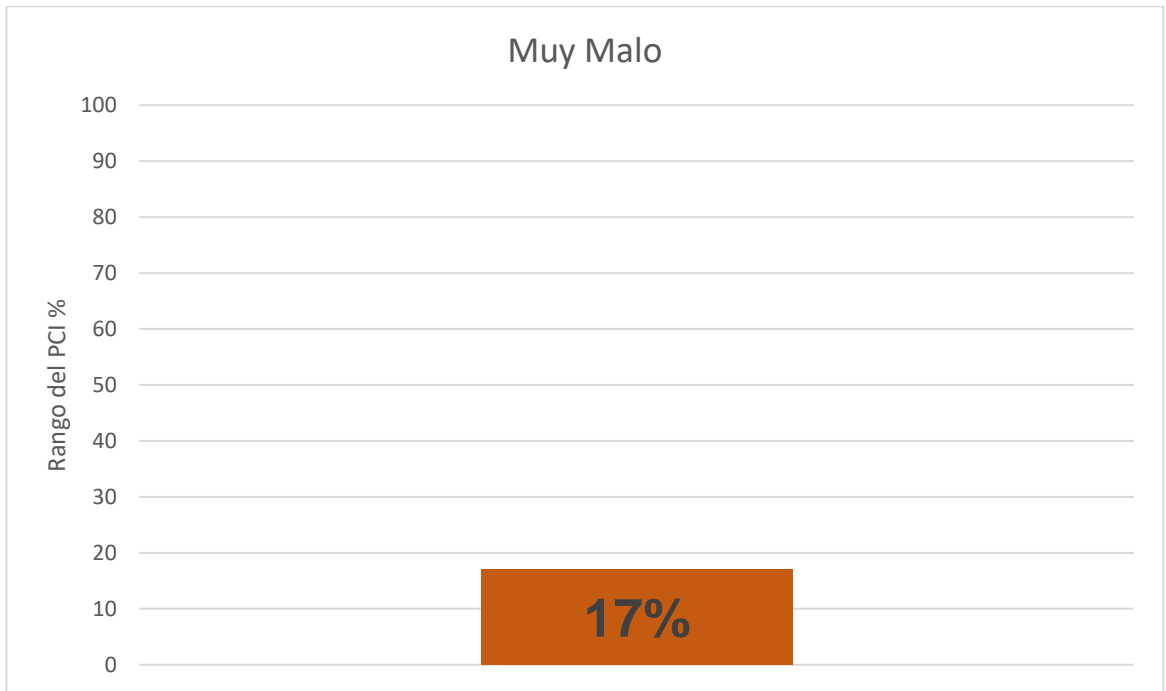
Así también en la Figura 21 se muestra el valor del PCI, calculado para esta sección 08, cual se encuentra categorizado como muy malo.

Clasificación del PCI para la sección 08

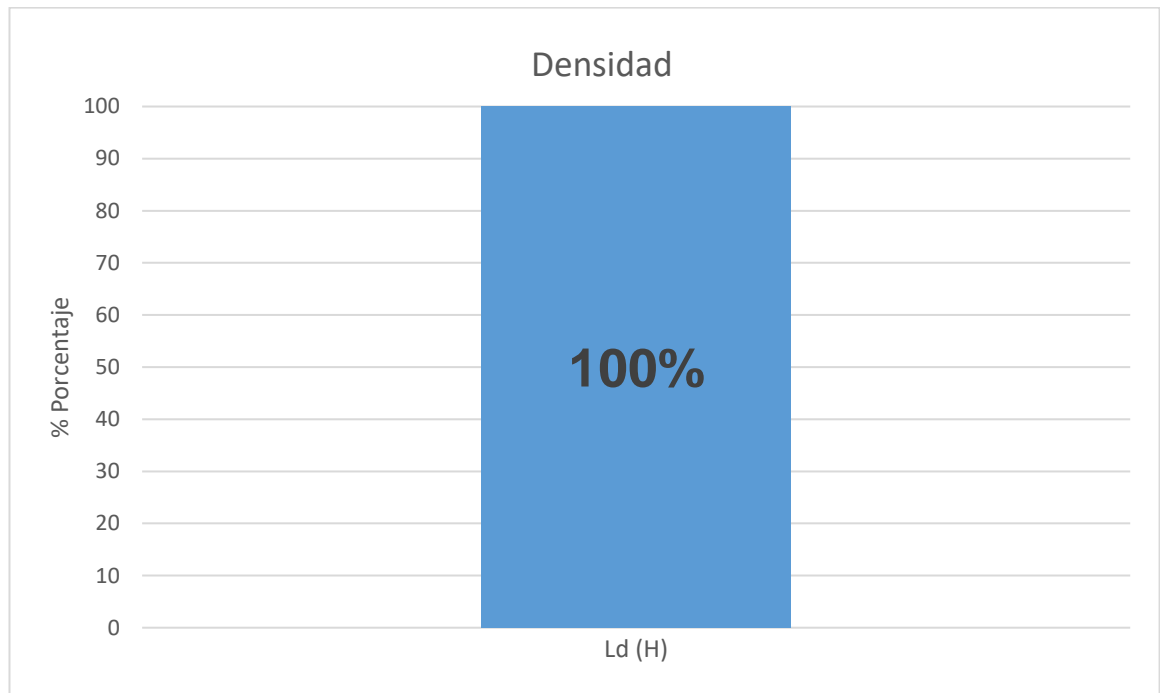
Figura 22

En la Figura 22, se muestra la densidad que tiene cada falla o daño en la sección 09.

Densidad del tipo de fallas en porcentaje de la sección 09

Nota: donde Ld= Losa dividida, además L=bajo nivel de severidad, M=medio nivel de severidad y H=alto nivel de severidad, esta información fue recopilada del manual del PCI, ASTM D 6433.

En la Figura 22, se observa que solo se identificó un solo tipo de daño en todas las 16 losas, el cual fue el daño tipo losa dividida con un nivel de severidad alto.

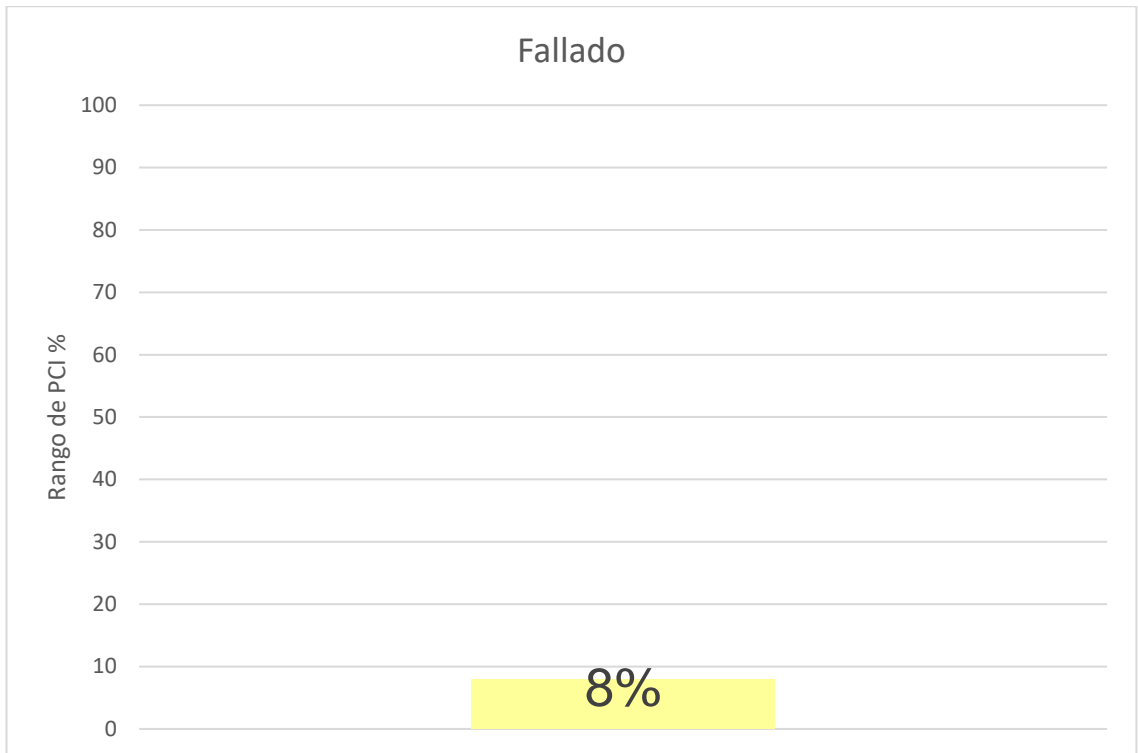
Figura 23

Así también en la Figura23 se muestra el valor del PCI, calculado para esta sección 09, cual se encuentra categorizado como fallado

Clasificación del PCI para la sección 09

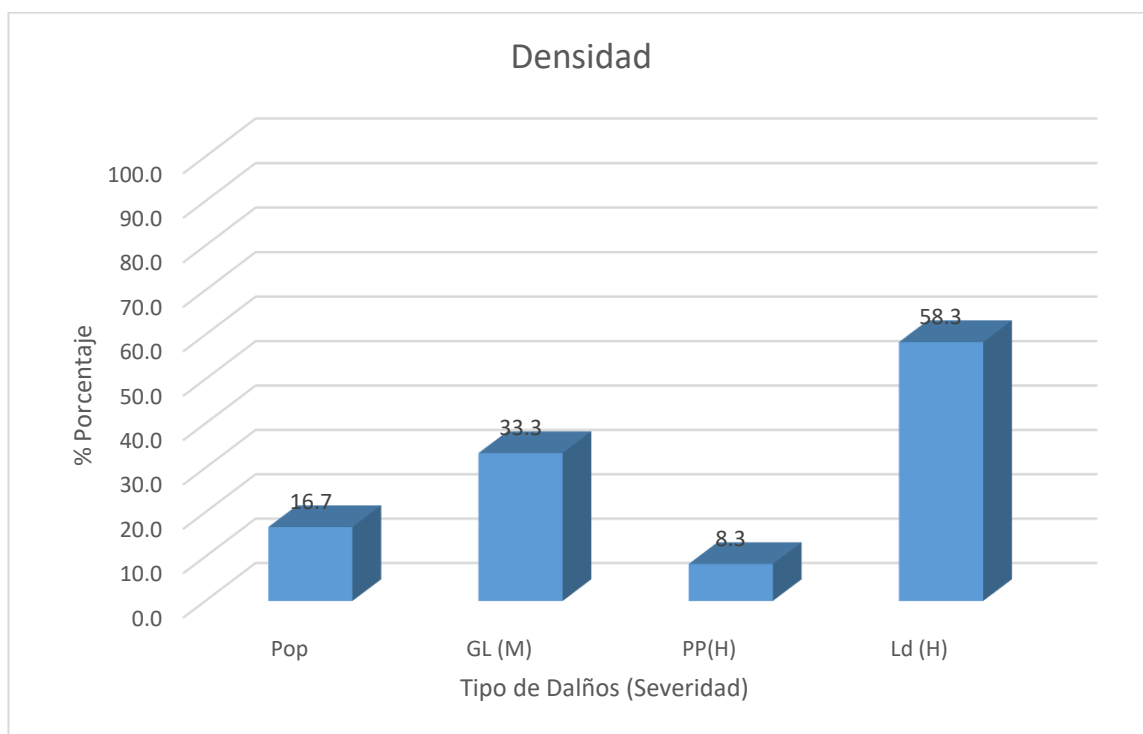
Figura 24

En la Figura 24, se muestra la densidad que tiene cada falla o daño en la sección 10.

Densidad del tipo de fallas en porcentaje de la sección 10

Nota: donde Pop= Popouts, GL=Grieta lineal, PP= Parcheo pequeño (Área < 0.45 m²), Ld= Losa dividida, además L=bajo nivel de severidad, M=medio nivel de severidad y H=alto nivel de severidad, esta información fue recopilada del manual del PCI, ASTM D 6433.

En la Figura 24, se observa que el tipo de daño con mayor densidad (58.3%) es losa dividida (con nivel de severidad alto), asimismo el tipo de daño con menor densidad (8.3%) es popouts (con nivel de severidad bajo).

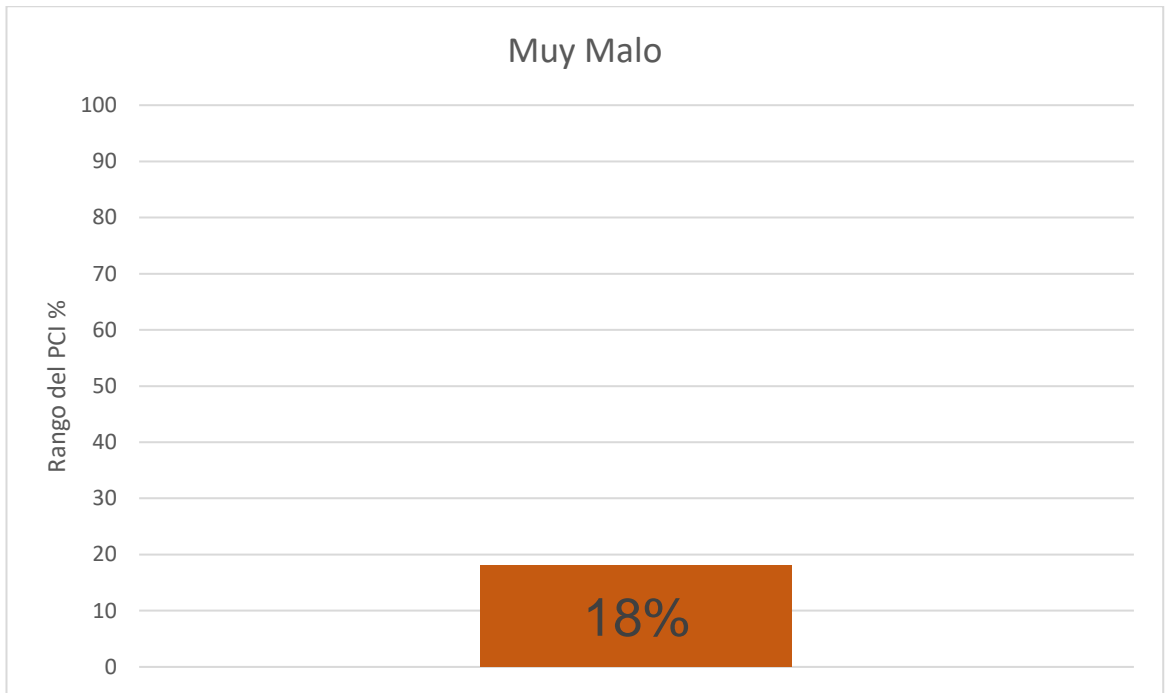
Así también en la Figura 25 se muestra el valor del PCI, calculado para esta sección 10, cual se encuentra categorizado como muy malo.

Clasificación del PCI para la sección 10
