UNIVERSIDAD DE HUANUCO
FACULTAD DE INGENIERIA
PROGRAMA ACADÉMICO DE INGENIERIA CIVIL

**“ESTADO DE LA VÍA SEGÚN EL DETERIORO SUPERFICIAL DEL
MALECÓN DANIEL ALOMÍA ROBLES EN LA CIUDAD DE
HUÁNUCO - PERÚ, 2021”**

Esta investigación tuvo como objetivo “Determinar el estado de la vía según el deterioro superficial del Malecón Daniel Alomía Robles en la ciudad de Huánuco – Perú, 2021”. Para ello se dividió la vía en 22 secciones con una longitud de 50 m cada una, en su mayoría; luego se empleó el método de Índice de Condición del Pavimento (PCI), con el cual determinó la cantidad, tipo y severidad de las fallas con las que contaba cada sección en evaluación. Se encontró que las fallas con mayor incidencia en todas las secciones que componían el tramo fueron grieta lineal, desconchamiento, grietas, pulimiento de agregados, popouts y losa dividida. Asimismo, se observó que, de las 22 secciones evaluadas, solo el 18% (4) de las secciones tienen un estado categorizado como bueno, el 32% (7) secciones son categorizadas como regular, el 13% (3) de las secciones son categorizadas con un estado de malo, el 23% (5) de las secciones son categorizadas con un estado de muy malo y el 14% (3) seccion

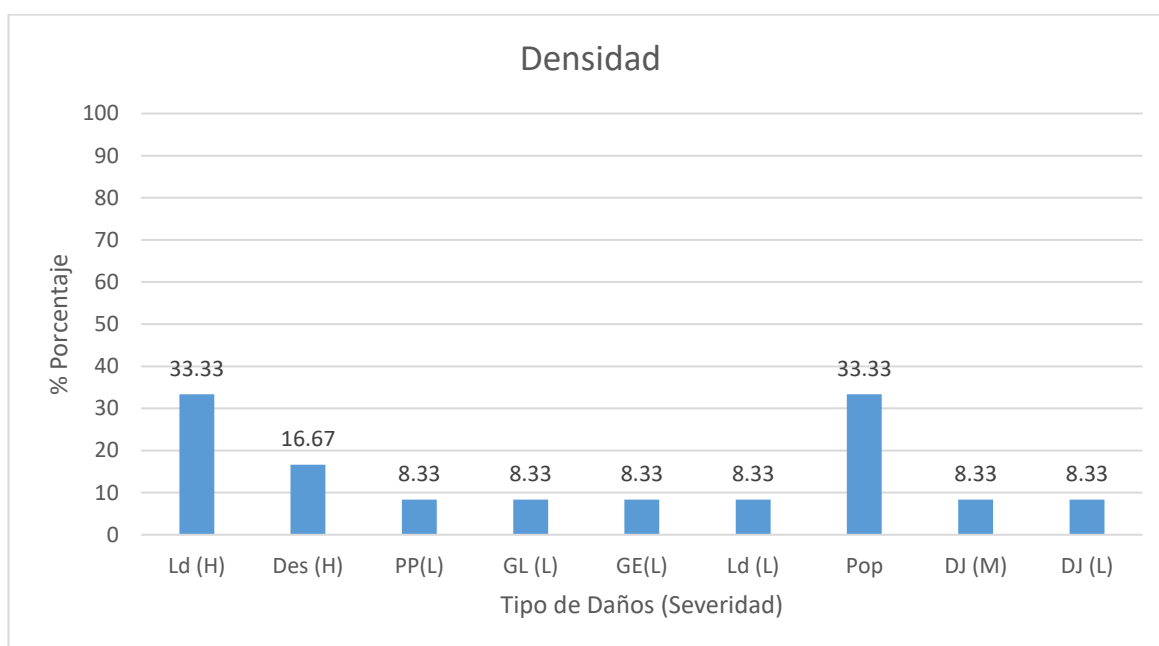
Figura 26

En la Figura 26, se muestra la densidad que tiene cada falla o daño en la sección 11.

Densidad del tipo de fallas en porcentaje de la sección 11

Nota: donde Ld= Losa dividida, Des= Desconchamiento, PP= Parcheo pequeño (Área < 0.45 m²), GL=Grieta lineal, GE= Grieta de esquina, Pop= Popouts, DJ= Descascaramiento de junta además L=bajo nivel de severidad, M=medio nivel de severidad y H=alto nivel de severidad, esta información fue recopilada del manual del PCI, ASTM D 6433.

En la Figura 26, se observa que los tipos de daños con mayor densidad (33.3%) son losa dividida (con nivel de severidad alto) y popouts (definido como un pequeño pedazo de pavimento que se desprende de la superficie del mismo), asimismo los tipos de daños con menor densidad (8.3%) son desconchamiento (con nivel de severidad alto), Parcheo pequeño (con nivel de severidad bajo), grieta lineal (con nivel de severidad bajo), grieta de esquina (con nivel de severidad bajo), losa dividida (con nivel de severidad bajo) y descascaramiento (con nivel de severidad medio y bajo).

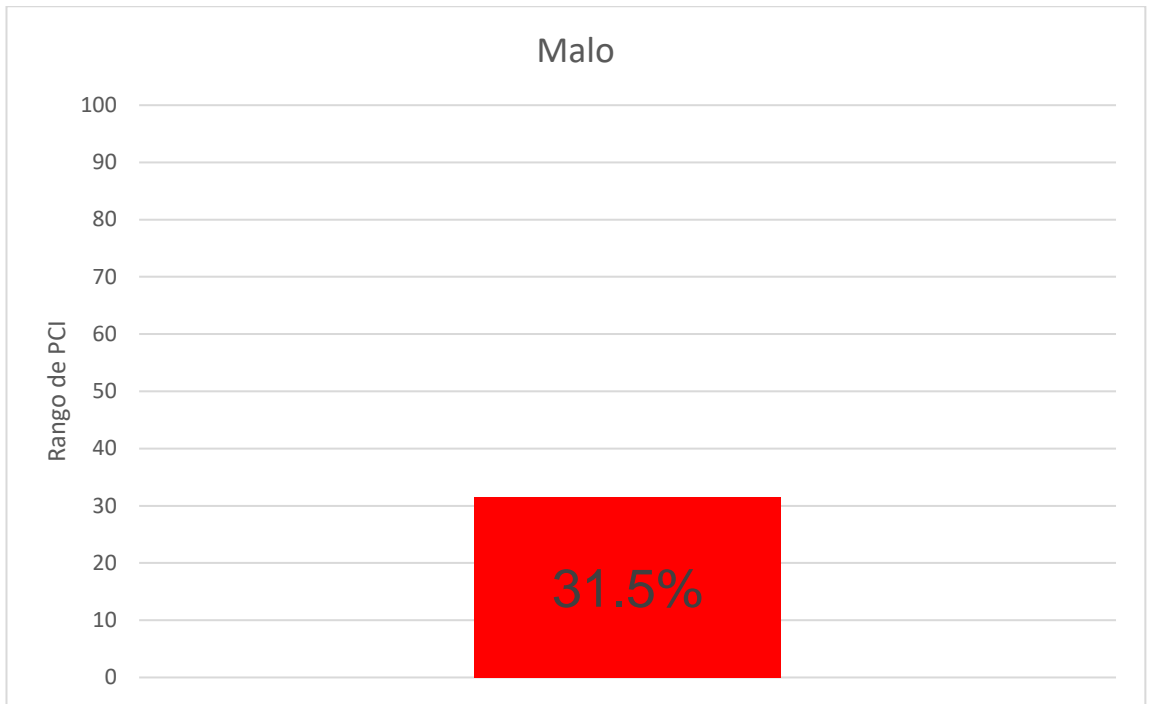
Así también en la Figura 27 se muestra el valor del PCI, calculado para esta sección 11, cual se encuentra categorizado como malo.

Clasificación del PCI para la sección 11

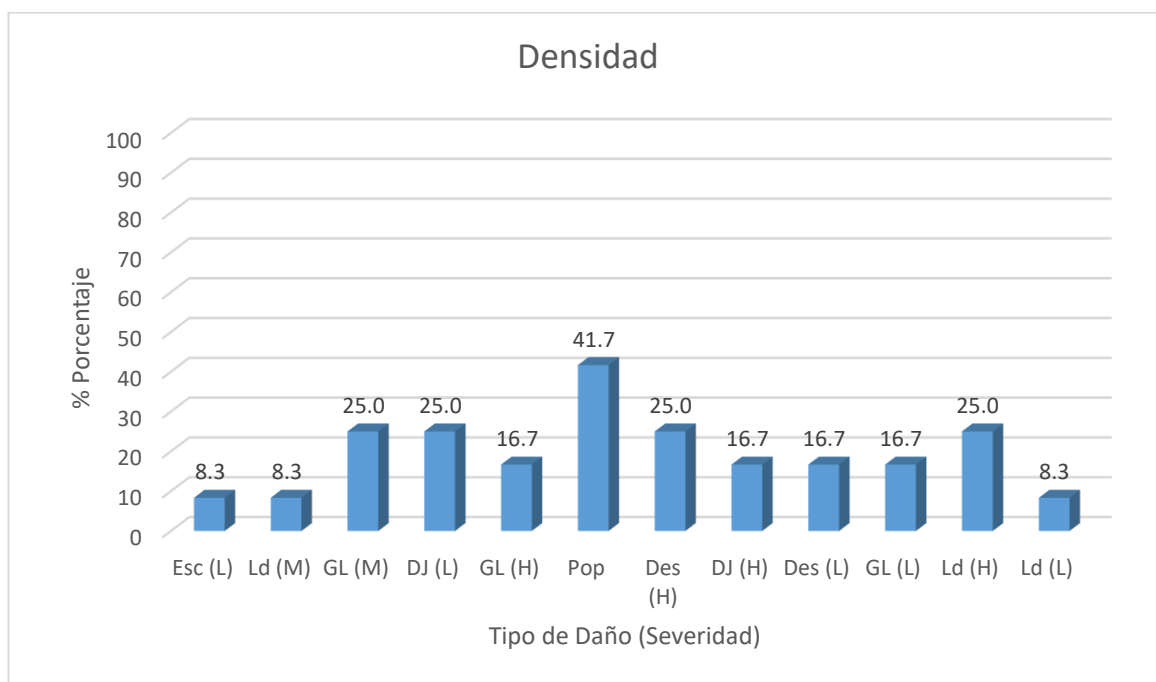
Figura 28

En la Figura 28, se muestra la densidad que tiene cada falla o daño en la sección 12.

Densidad del tipo de fallas en porcentaje de la sección 12

Nota: donde Esc = Escala, Ld = Losa dividida, GL=Grieta lineal, DJ= Descascaramiento de junta, GL=Grieta lineal, Pop= Popouts, Des= Desconchamiento, además L=bajo nivel de severidad, M=medio nivel de severidad y H=alto nivel de severidad, esta información fue recopilada del manual del PCI, ASTM D 6433.

En la Figura 28, se observa que el tipo de daño con mayor densidad (41.7%) es popouts (definido como un pequeño pedazo de pavimento que se desprende de la superficie del mismo), asimismo los tipos de daños con menor densidad (8.3%) son escala (con nivel de severidad bajo), losa dividida (con nivel de severidad medio y baja).

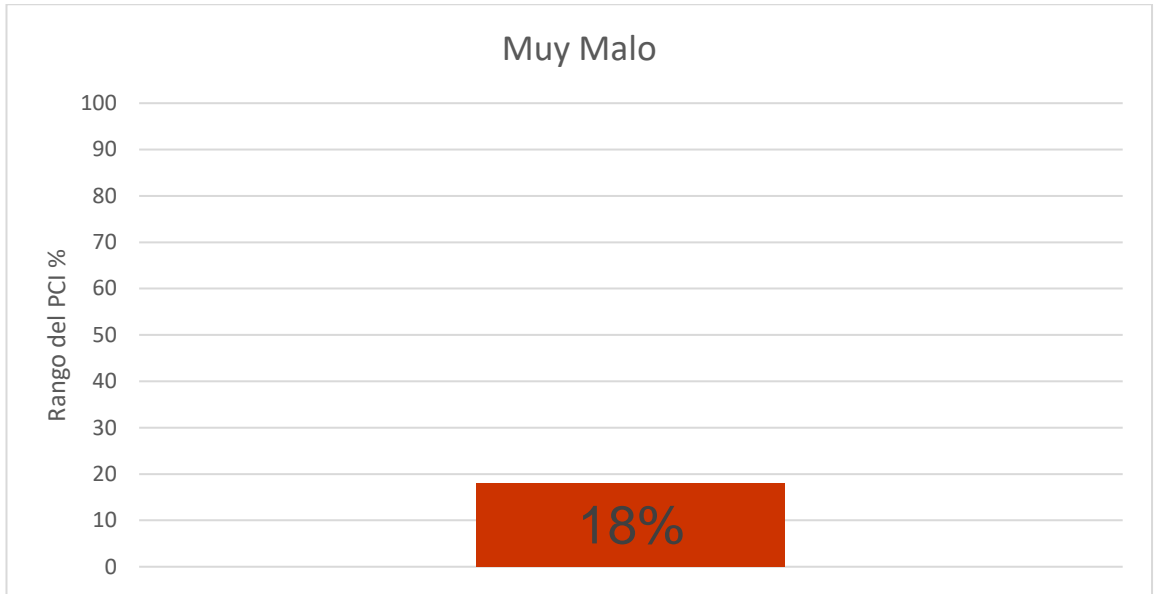
Así también en la Figura 29 se muestra el valor del PCI, calculado para esta sección 12, cual se encuentra categorizado como muy malo.

Clasificación del PCI para la sección 12

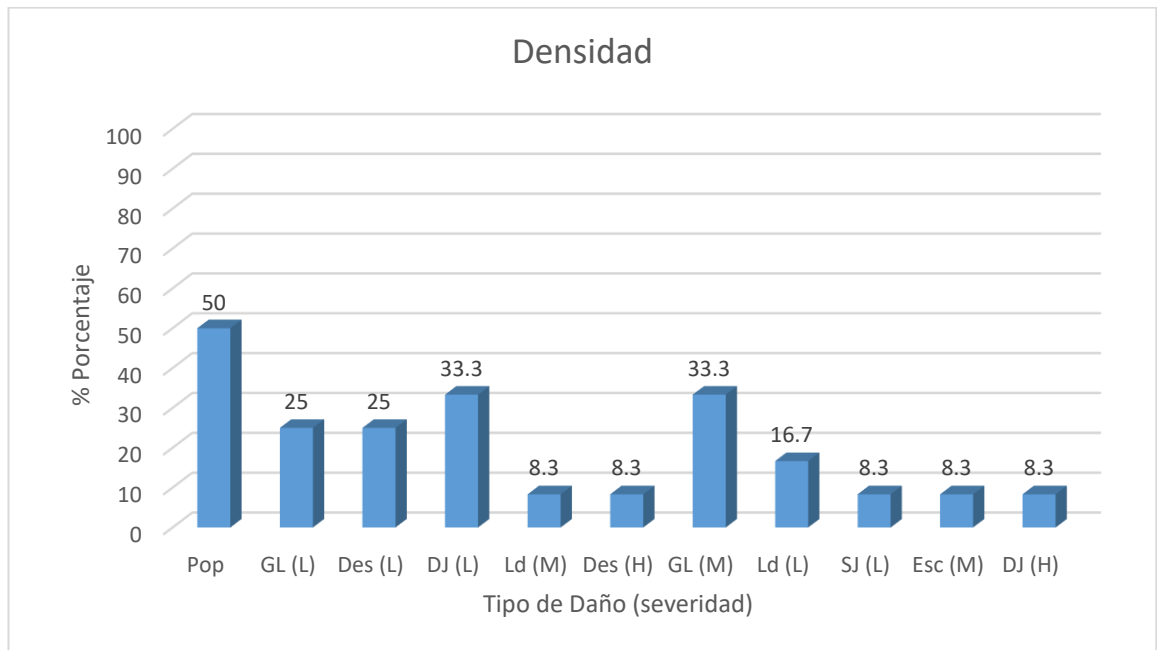
Figura 30

En la Figura 30, se muestra la densidad que tiene cada falla o daño en la sección 13.

Densidad del tipo de fallas en porcentaje de la sección 13

Nota: donde Pop= Popouts, GL=Grieta lineal, Des= Desconchamiento, DJ= Descascaramiento de junta, Ld= Losa dividida, SJ= Sello de junta, Esc= Escala, además L=bajo nivel de severidad, M=medio nivel de severidad y H=alto nivel de severidad, esta información fue recopilada del manual del PCI, ASTM D 6433.

En la Figura 30, se observa que el tipo de daño con mayor densidad (50%) es popouts (definido como un pequeño pedazo de pavimento que se desprende de la superficie del mismo), asimismo los tipos de daños con menor densidad (8.3%) son losa dividida (con nivel de severidad medio), desconchamiento (con nivel de severidad alto), sello de junta (con nivel de severidad bajo), escala (con nivel de severidad medio) y descascaramiento de junta (con nivel de severidad alto).

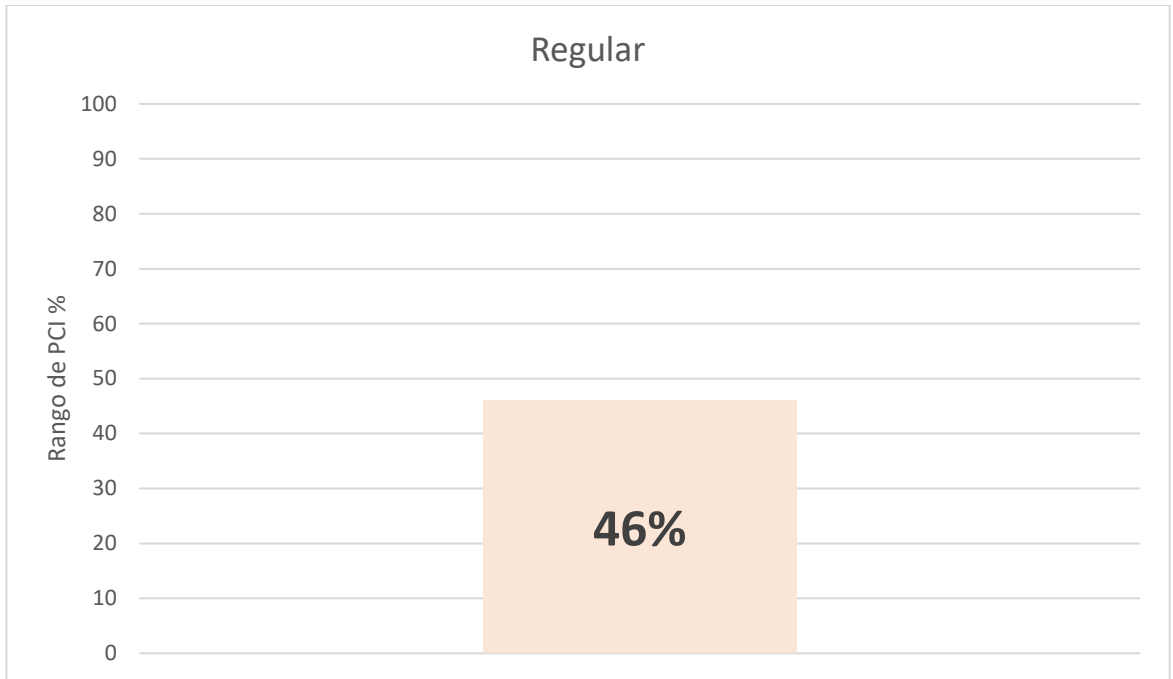
Así también en la Figura 31 se muestra el valor del PCI, calculado para esta sección 13, cual se encuentra categorizado como regular.

Clasificación del PCI para la sección 13

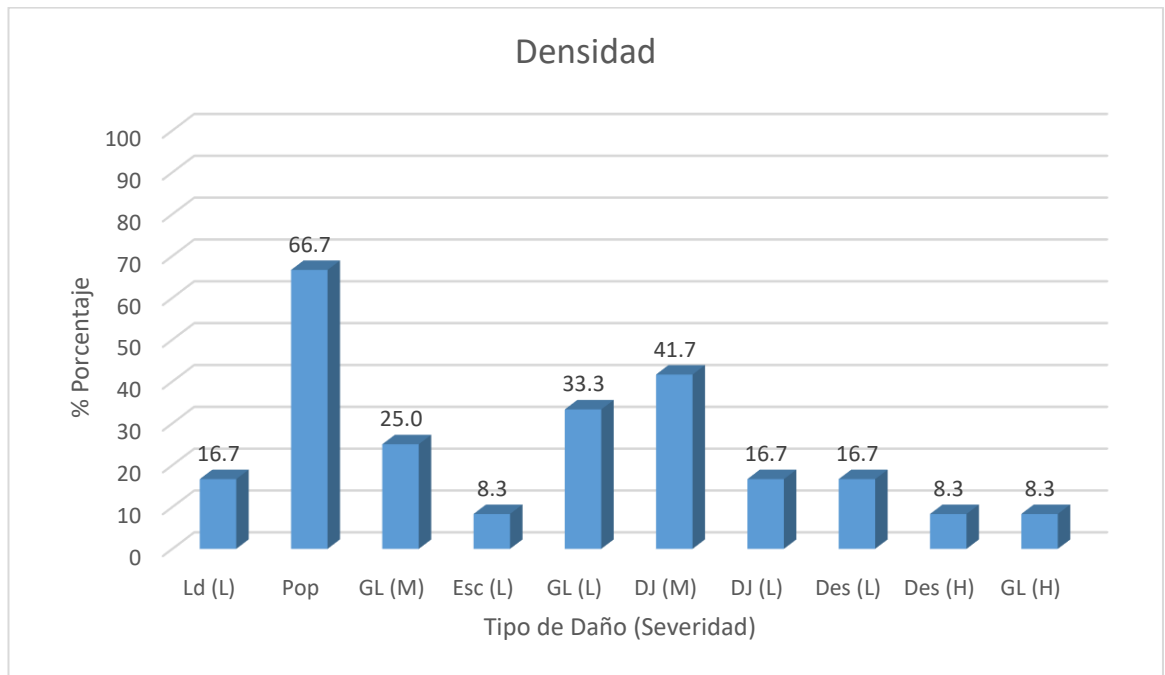
Figura 32

Densidad del tipo de fallas en porcentaje de la sección 14

Nota: donde Ld= Losa dividida, Pop= Popouts, GL=Grieta lineal, Esc= Escala, DJ= Descascaramiento de junta, Des= Desconchamiento además L=bajo nivel de severidad, M=medio nivel de severidad y H=alto nivel de severidad, esta información fue recopilada del manual del PCI, ASTM D 6433.

En la Figura 32, se observa que el tipo de daño con mayor densidad (66.7%) es popouts (definido como un pequeño pedazo de pavimento que se desprende de la superficie del mismo), asimismo los tipos de daños con menor densidad (8.3%) son escala (con nivel de severidad bajo), desconchamiento (con nivel de severidad alto) y grieta lineal (con nivel de severidad alto)

En la Figura 32, se muestra la densidad que tiene cada falla o daño en la sección 14.

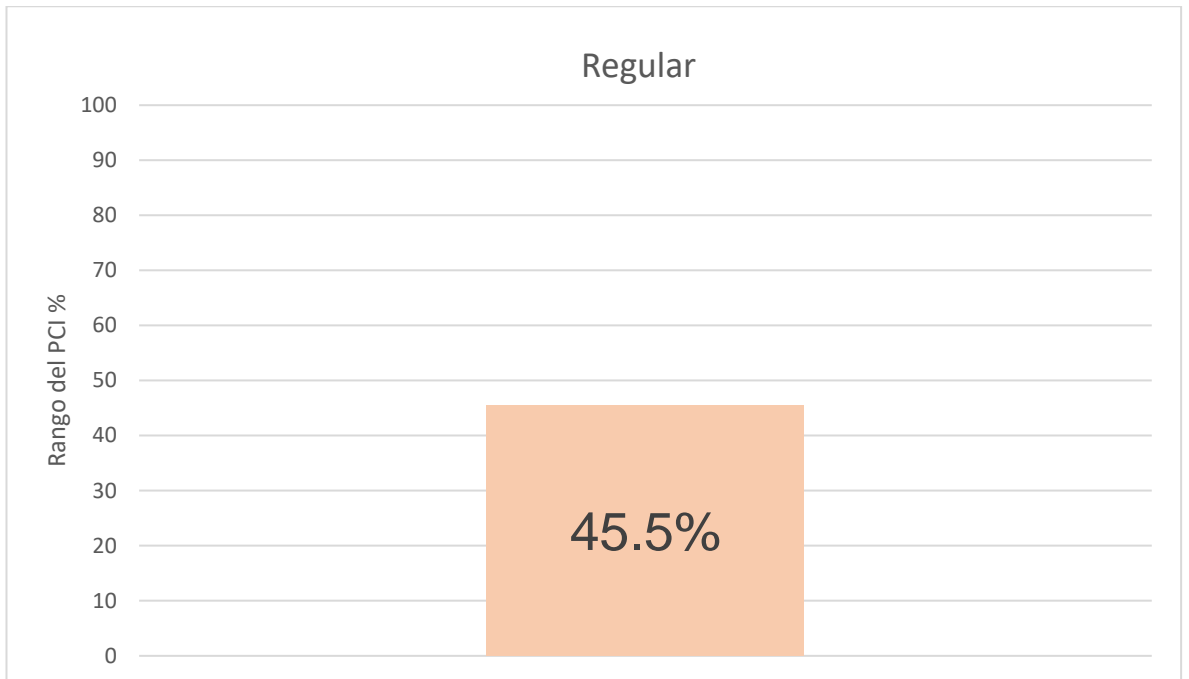
Así también en la Figura 33 se muestra el valor del PCI, calculado para esta sección 14, cual se encuentra categorizado como regular.

Clasificación del PCI para la sección 14

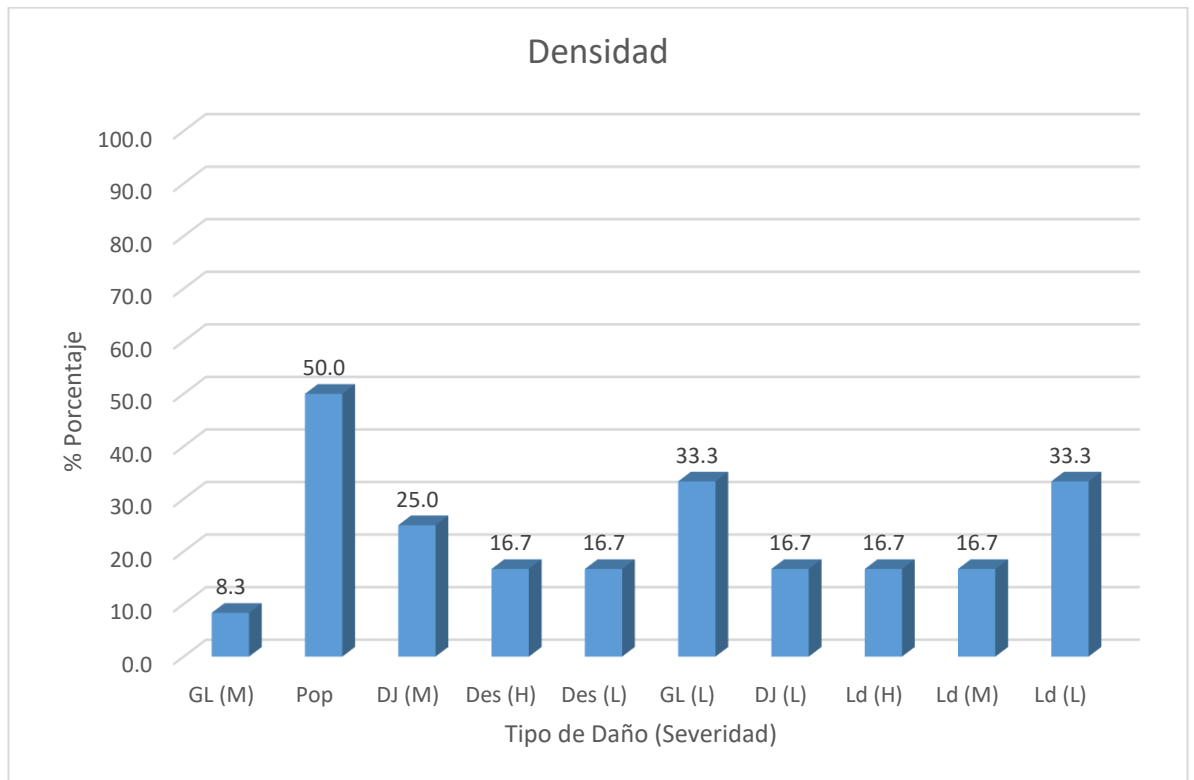
Figura 34

Densidad del tipo de fallas en porcentaje de la sección 15

Nota: donde GL=Grieta lineal, Pop= Popouts, DJ= Descascaramiento de junta, Des= Desconchamiento, Ld= Losa dividida además L=bajo nivel de severidad, M=medio nivel de severidad y H=alto nivel de severidad, esta información fue recopilada del manual del PCI, ASTM D 6433.

En la Figura 34, se observa que el tipo de daño con mayor densidad (66.7%) es popouts (definido como un pequeño pedazo de pavimento que se desprende de la superficie del mismo), asimismo el tipo de daño con menor densidad (8.3%) es grieta lineal (con nivel de severidad medio)

En la Figura 34, se muestra la densidad que tiene cada falla o daño en la sección 15.

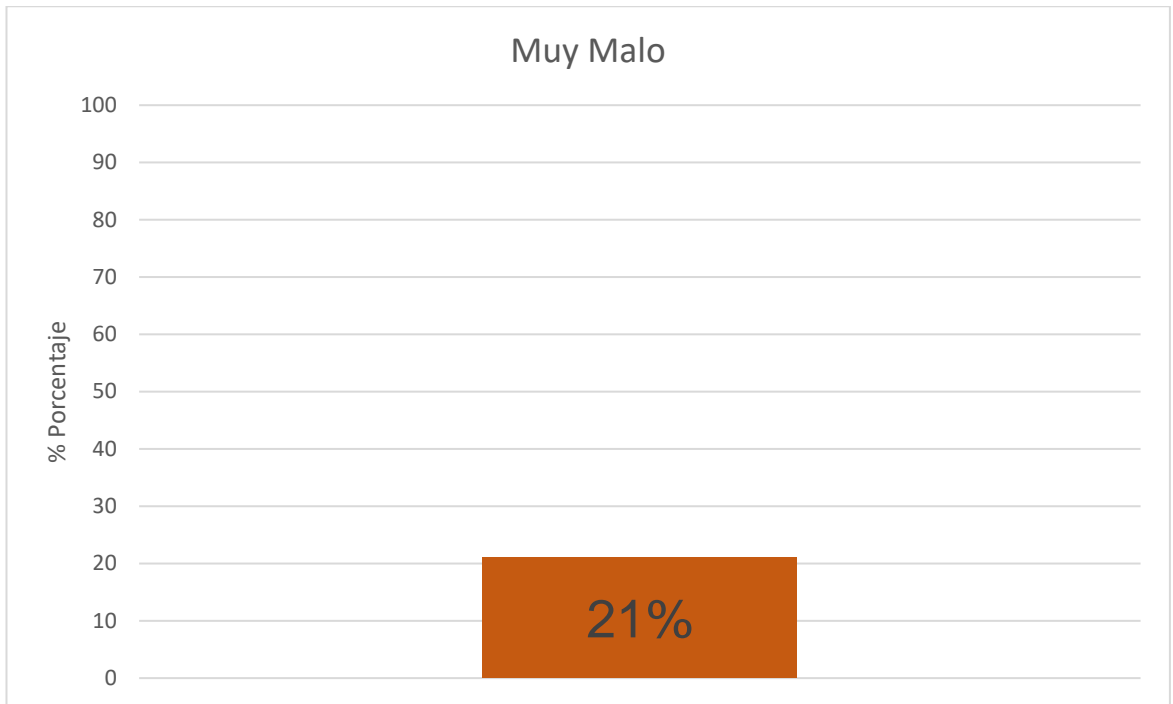
Así también en la Figura 35 se muestra el valor del PCI, calculado para esta sección 15, cual se encuentra categorizado como muy malo.

Clasificación del PCI para la sección 15

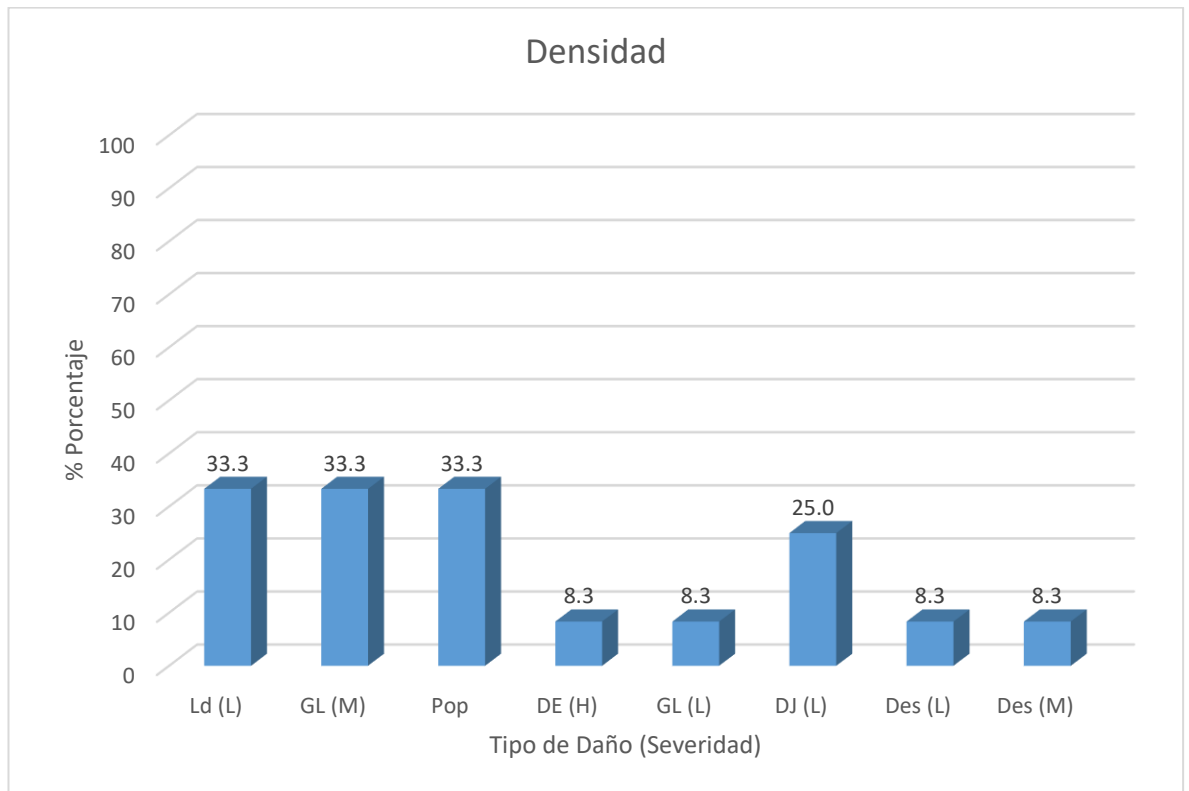
Figura 36

Densidad del tipo de fallas en porcentaje de la sección 16

Nota: donde Ld= Losa dividida, GL=Grieta lineal, Pop= Popouts, DE= Descascaramiento de esquina, DJ= Descascaramiento de junta, Des= Desconchamiento además L=bajo nivel de severidad, M=medio nivel de severidad y H=alto nivel de severidad, esta información fue recopilada del manual del PCI, ASTM D 6433.

En la Figura 36, se observa que los tipos de daños con mayor densidad (33.3%) son losa dividida (con nivel de severidad bajo), grieta lineal (con nivel de severidad medio) y popouts (definido como un pequeño pedazo de pavimento que se desprende de la superficie del mismo), asimismo los daños con menor densidad (8.3%) son descascaramiento de esquina (con nivel de severidad alto), grieta lineal (con nivel de severidad baja) y descascaramiento (con nivel de severidad bajo y medio).

En la Figura 36, se muestra la densidad que tiene cada falla o daño en la sección 16.

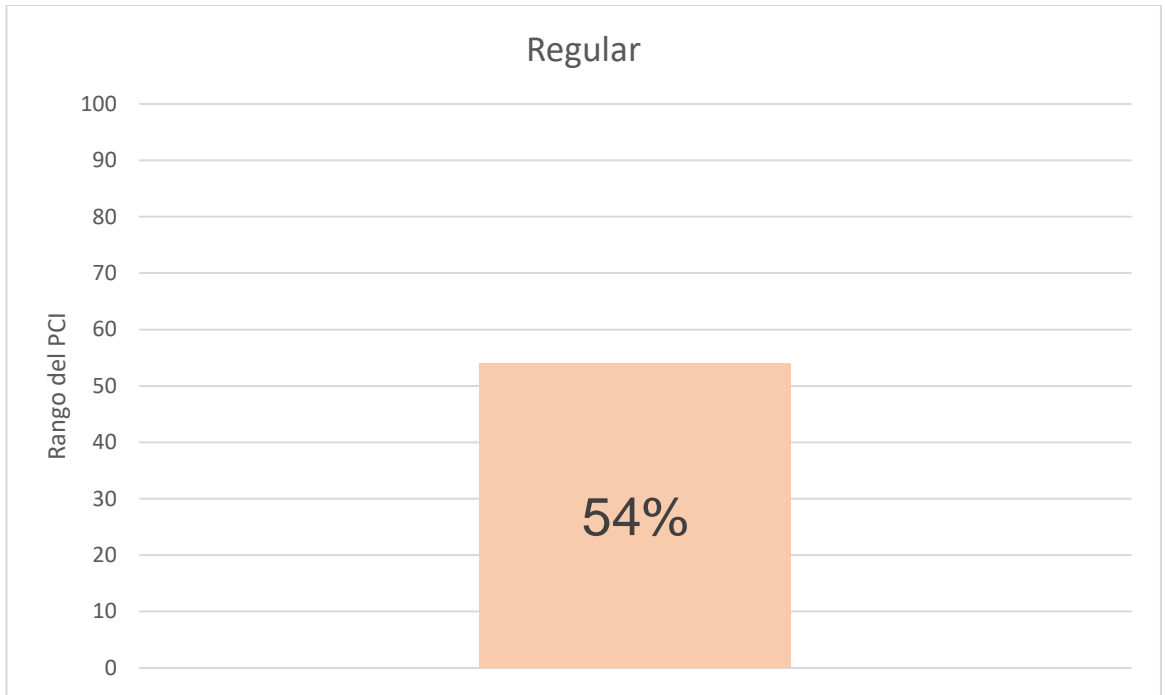
Así también en la Figura 37 se muestra el valor del PCI, calculado para esta sección 16, cual se encuentra categorizado como regular.

Clasificación del PCI para la sección 16

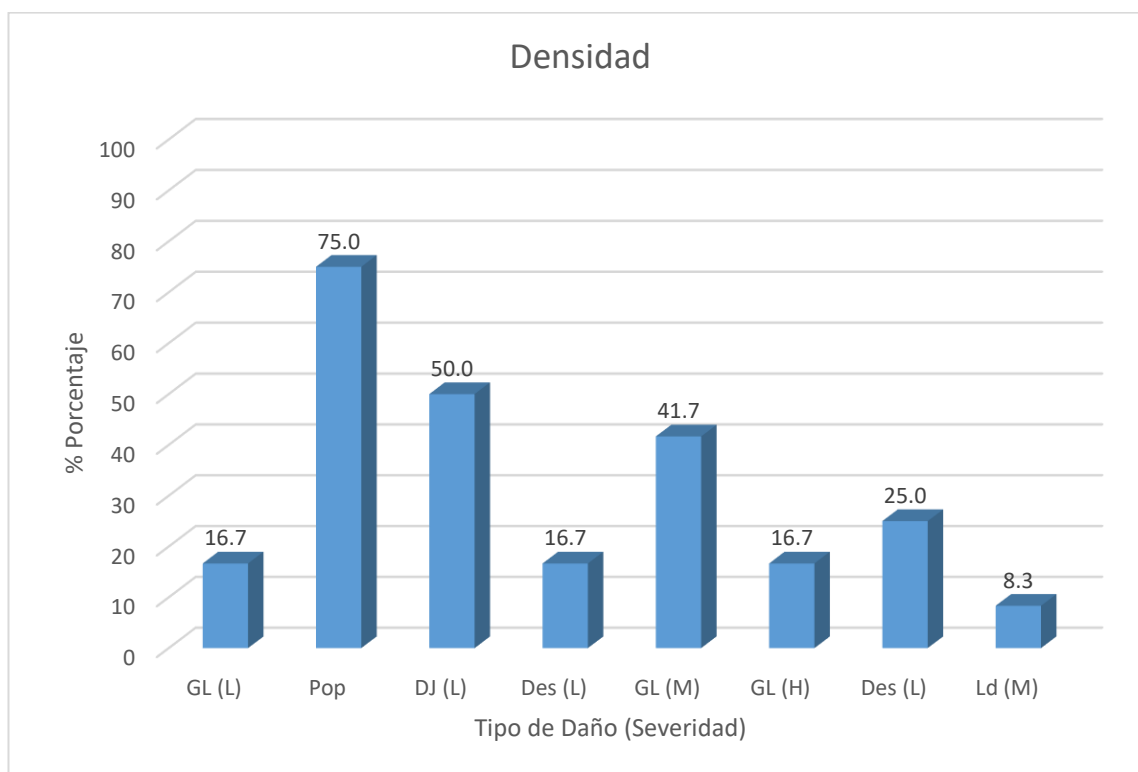
Figura 38

Densidad del tipo de fallas en porcentaje de la sección 17

Nota: donde GL=Grieta lineal, Pop= Popouts, DJ= Descascaramiento de junta, Des= Desconchamiento, Ld= Losa dividida, además L=bajo nivel de severidad, M=medio nivel de severidad y H=alto nivel de severidad, esta información fue recopilada del manual del PCI, ASTM D 6433.

En la Figura 38, se observa que el tipo de daño con mayor densidad (75%) es popouts (definido como un pequeño pedazo de pavimento que se desprende de la superficie del mismo), asimismo el daño con menor densidad (8.3%) es losa dividida (con nivel de severidad media).

En la Figura 38, se muestra la densidad que tiene cada falla o daño en la sección 17.

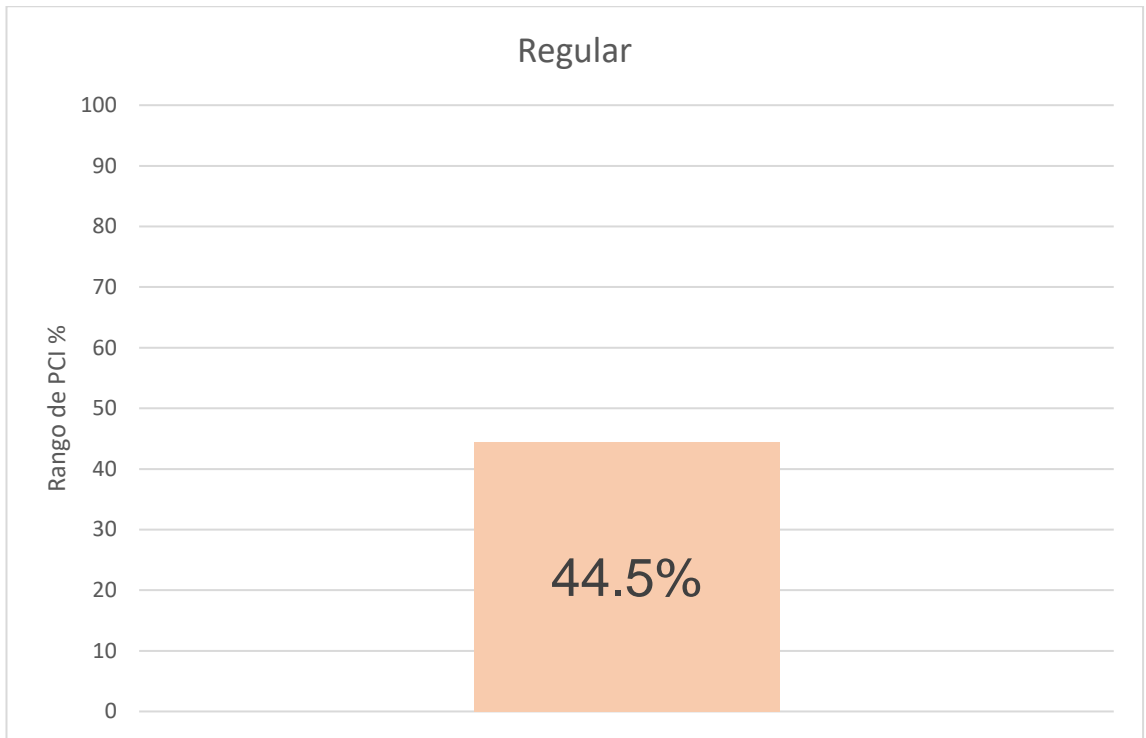
Así también en la Figura 39 se muestra el valor del PCI, calculado para esta sección 17, cual se encuentra categorizado como regular.

Clasificación del PCI para la sección 17

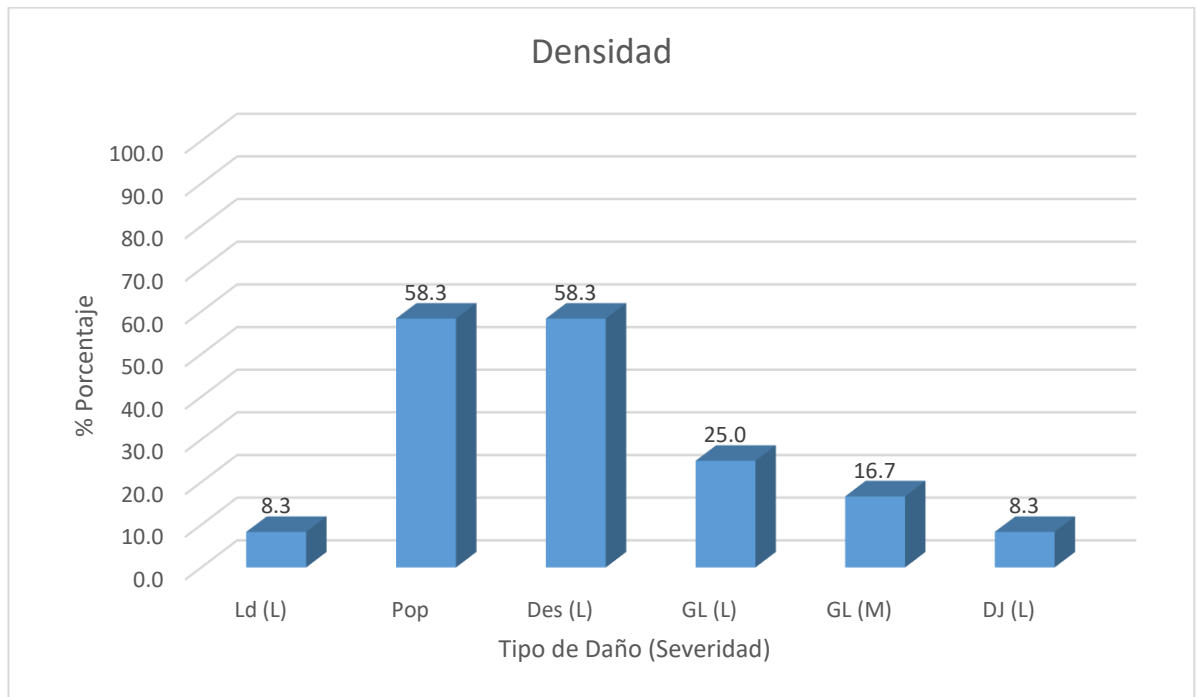
Figura 40

Densidad del tipo de fallas en porcentaje de la sección 18

Nota: donde Ld= Losa dividida, Pop= Popouts, Des= Desconchamiento, GL=Grieta lineal, DJ= Descascaramiento de junta además L=bajo nivel de severidad, M=medio nivel de severidad y H=alto nivel de severidad, esta información fue recopilada del manual del PCI, ASTM D 6433.

En la Figura 40, se observa que los tipos de daños con mayor densidad (58.3%) popouts (definido como un pequeño pedazo de pavimento que se desprende de la superficie del mismo) y desconchamiento (con nivel de severidad bajo), asimismo los daños con menor densidad (8.3%) son losa dividida (con nivel de severidad bajo) y descascaramiento de junta (con nivel de severidad bajo).

En la Figura 40, se muestra la densidad que tiene cada falla o daño en la sección 18.

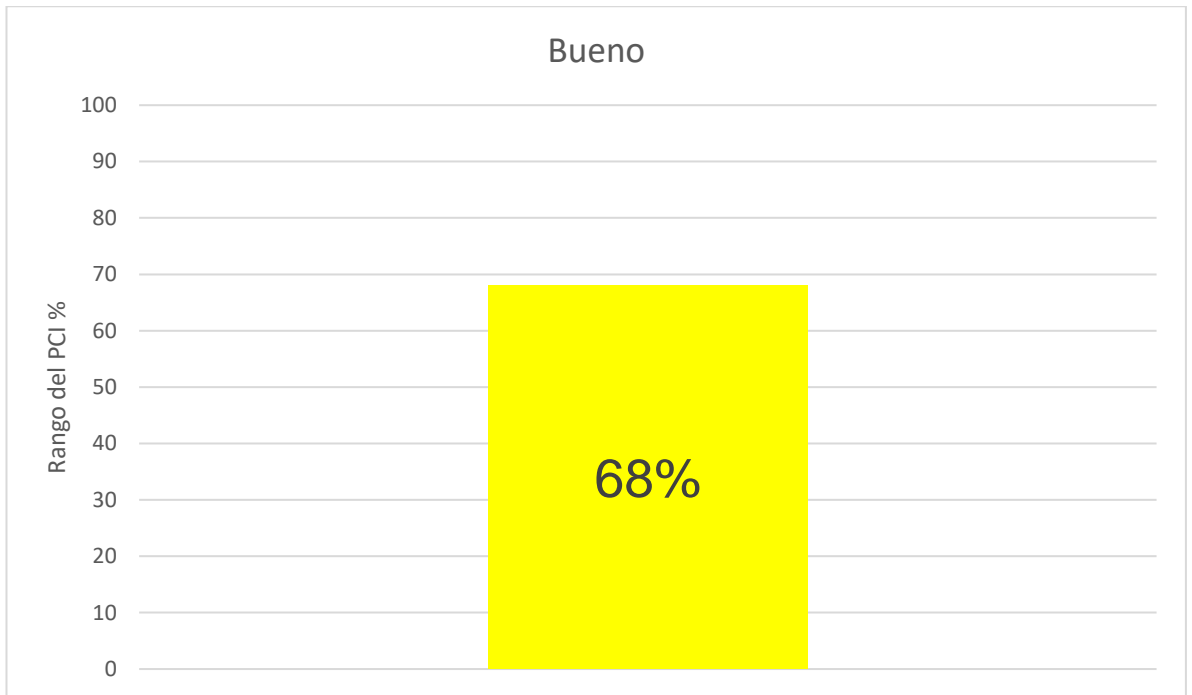
Así también en la Figura 41 se muestra el valor del PCI, calculado para esta sección 18, cual se encuentra categorizado como bueno.

Clasificación del PCI para la sección 18

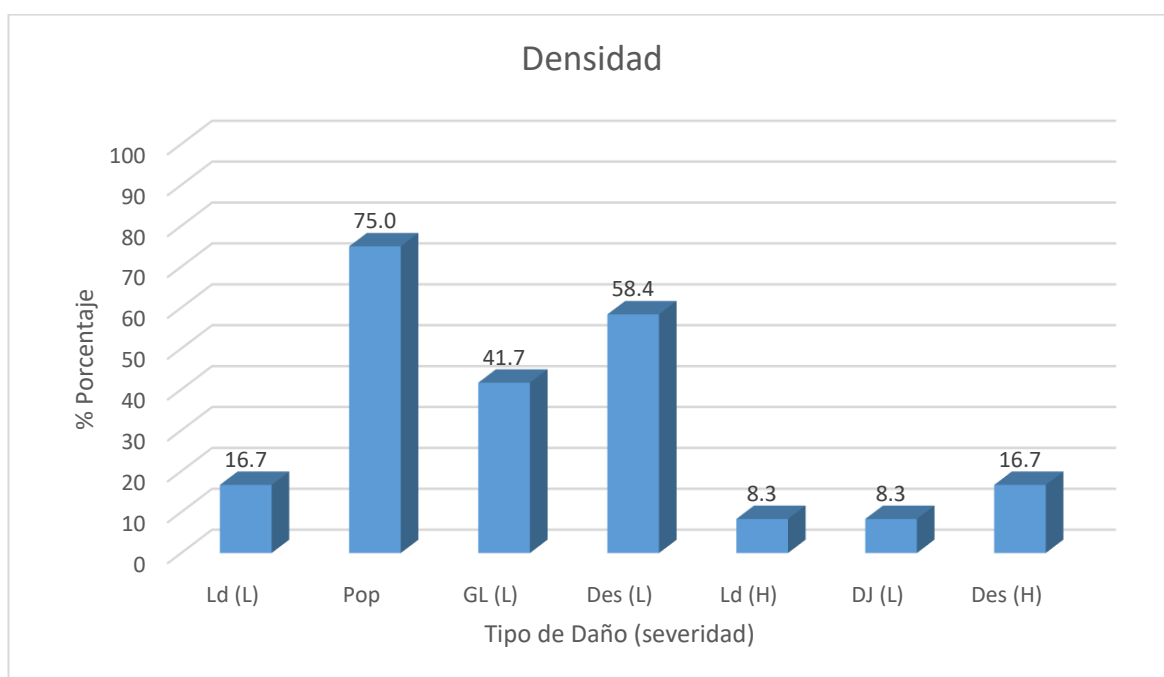
Figura 42

Densidad del tipo de fallas en porcentaje de la sección 19

Nota: donde Ld= Losa dividida, Pop= Popouts, GL=Grieta lineal, Des= Desconchamiento, DJ= Descascaramiento de junta, además L=bajo nivel de severidad, M=medio nivel de severidad y H=alto nivel de severidad, esta información fue recopilada del manual del PCI, ASTM D 6433.

En la Figura 42, se observa que el tipo de daño con mayor densidad (75%) es popouts (definido como un pequeño pedazo de pavimento que se desprende de la superficie del mismo), asimismo los daños con menor densidad (8.3%) son losa dividida (con nivel de severidad alto) y descascaramiento de junta (con nivel de severidad bajo).

En la Figura 42, se muestra la densidad que tiene cada falla o daño en la sección 19.

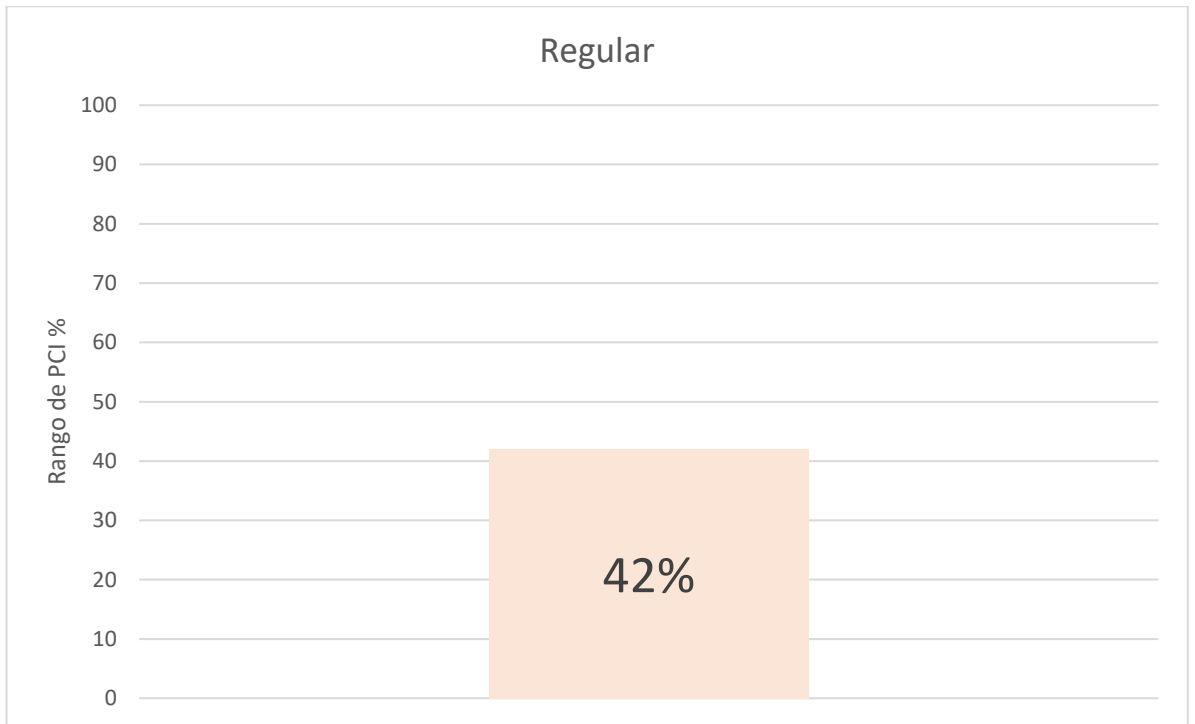
Así también en la Figura 43 se muestra el valor del PCI, calculado para esta sección 19, cual se encuentra categorizado como regular.

Clasificación del PCI para la sección 19

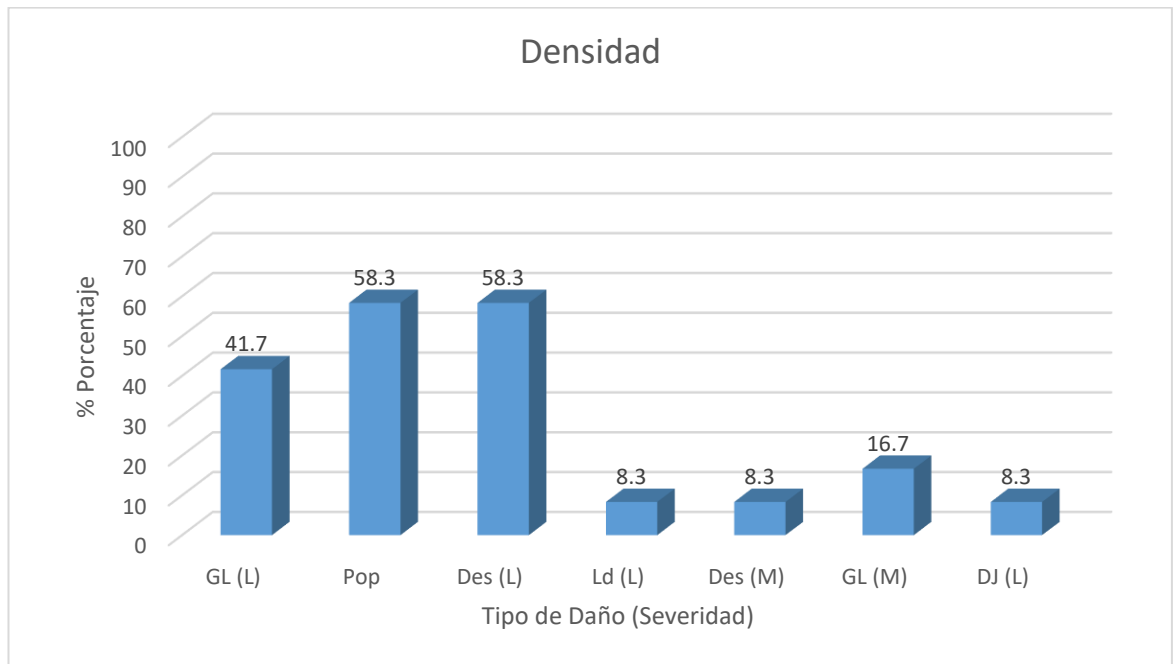
Figura 44

Densidad del tipo de fallas en porcentaje de la sección 20

Nota: donde GL=Grieta lineal, Pop= Popouts, Des= Desconchamiento, Ld= Losa dividida, DJ= Descascaramiento de junta, además L=bajo nivel de severidad, M=medio nivel de severidad y H=alto nivel de severidad, esta información fue recopilada del manual del PCI, ASTM D 6433.

En la Figura 44, se observa que los tipos de daños con mayor densidad (58.3%) son popouts (definido como un pequeño pedazo de pavimento que se desprende de la superficie del mismo) y desconchamiento (con nivel de severidad bajo), asimismo los daños con menor densidad (8.3%) son losa dividida (con nivel de severidad bajo), desconchamiento (con nivel de severidad medio) y descascaramiento de junta (con nivel de severidad bajo).

En la Figura 44, se muestra la densidad que tiene cada falla o daño en la sección 20.

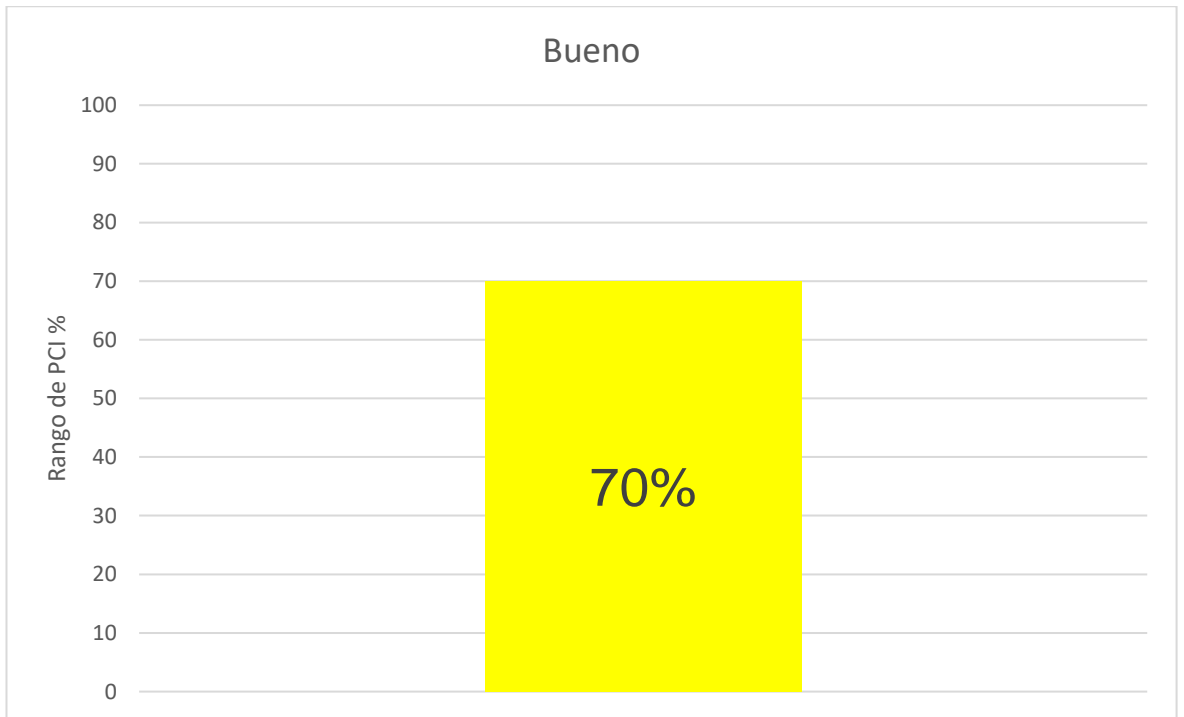
Clasificación del PCI para la sección 20

Así también en la Figura 45 se muestra el valor del PCI, calculado para esta sección 20, cual se encuentra categorizado como bueno.

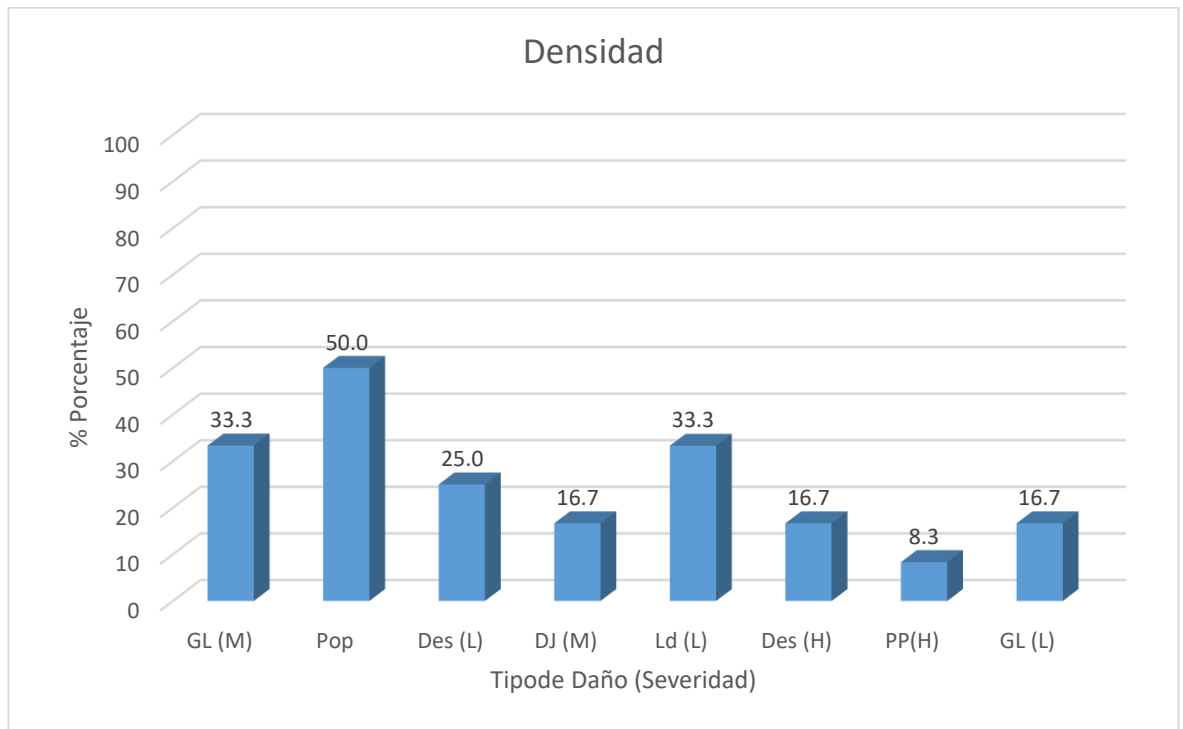
Figura 46

Densidad del tipo de fallas en porcentaje de la sección 21

Nota: donde GL=Grieta lineal, Pop= Popouts, Des= Desconchamiento, DJ= Descascaramiento de junta, Ld= Losa dividida, PP= Parcheo pequeño (Área < 0.45 m²), además L=bajo nivel de severidad, M=medio nivel de severidad y H=alto nivel de severidad, esta información fue recopilada del manual del PCI, ASTM D 6433.

En la Figura 46, se observa que el tipo de daño con mayor densidad (50%) es popouts (definido como un pequeño pedazo de pavimento que se desprende de la superficie del mismo), asimismo el daño con menor densidad (8.3%) es Parcheo pequeño (con nivel de severidad alto).

En la Figura 46, se muestra la densidad que tiene cada falla o daño en la sección 21.

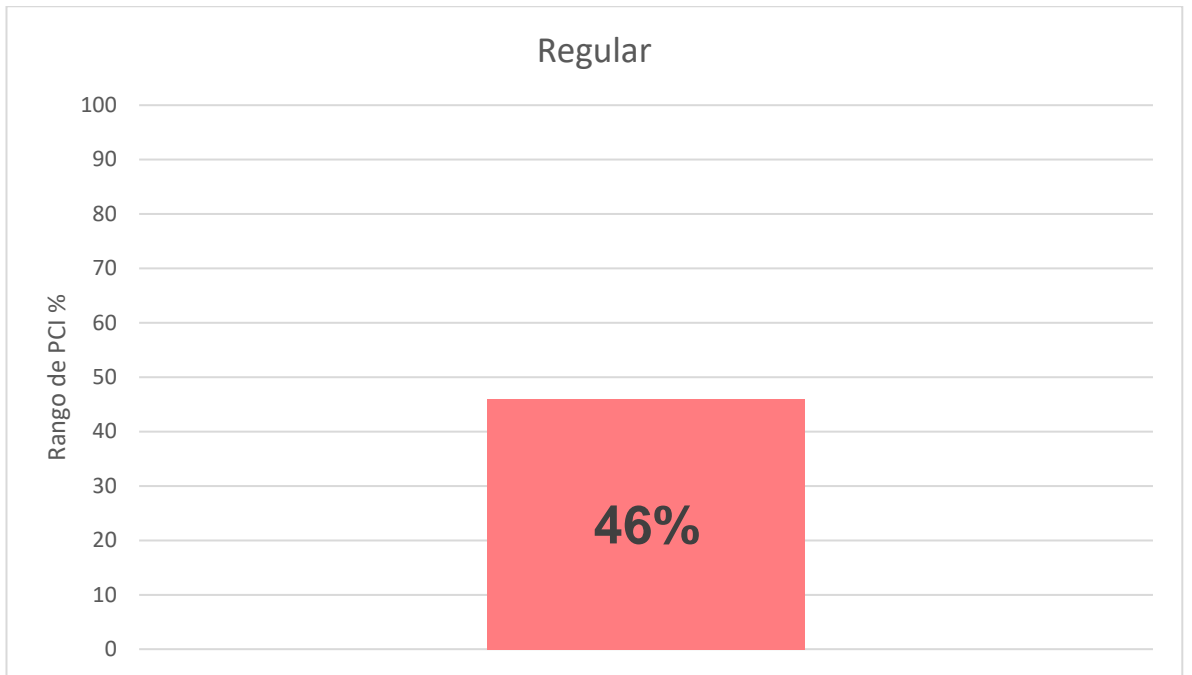
Así también en la Figura 47 se muestra el valor del PCI, calculado para esta sección 21, cual se encuentra categorizado como regular.

Clasificación del PCI para la sección 21

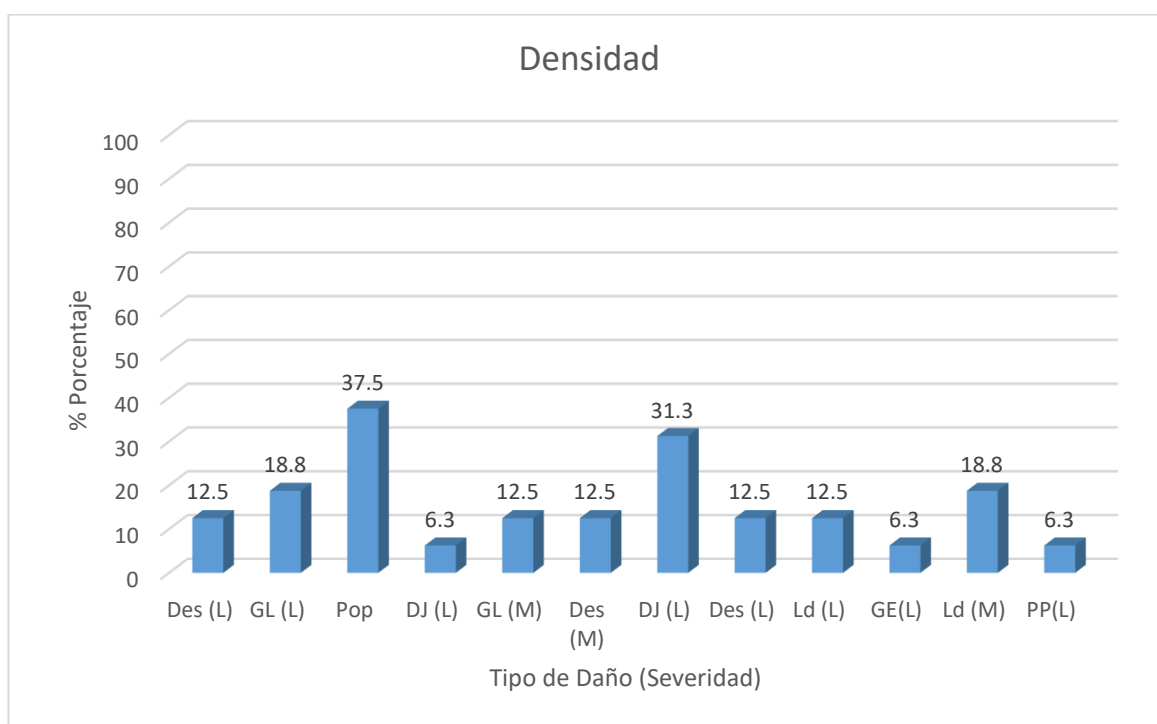
Figura 48

Densidad del tipo de fallas en porcentaje de la sección 22

Nota: donde Des= Desconchamiento, GL=Grieta lineal, Pop= Popouts, DJ= Descascaramiento de junta, Ld= Losa dividida, GE= Grieta de esquina, PP= Parcheo pequeño (Área < 0.45 m2), además L=bajo nivel de severidad, M=medio nivel de severidad y H=alto nivel de severidad, esta información fue recopilada del manual del PCI, ASTM D 6433.

En la Figura 48, se observa que el tipo de daño con mayor densidad (37.5%) es popouts (definido como un pequeño pedazo de pavimento que se desprende de la superficie del mismo), asimismo los daños con menor densidad (6.3%) son descascaramiento de junta (con nivel de severidad bajo), grieta de esquina (con nivel de severidad bajo) y parcheo pequeño (con nivel de severidad bajo).

En la Figura 48, se muestra la densidad que tiene cada falla o daño en la sección 22.
