UNIVERSIDAD DE HUANUCO
FACULTAD DE INGENIERIA
PROGRAMA ACADÉMICO DE INGENIERIA CIVIL

**“ESTADO DE LA VÍA SEGÚN EL DETERIORO SUPERFICIAL DEL
MALECÓN DANIEL ALOMÍA ROBLES EN LA CIUDAD DE
HUÁNUCO - PERÚ, 2021”**

Esta investigación tuvo como objetivo “Determinar el estado de la vía según el deterioro superficial del Malecón Daniel Alomía Robles en la ciudad de Huánuco – Perú, 2021”. Para ello se dividió la vía en 22 secciones con una longitud de 50 m cada una, en su mayoría; luego se empleó el método de Índice de Condición del Pavimento (PCI), con el cual determinó la cantidad, tipo y severidad de las fallas con las que contaba cada sección en evaluación. Se encontró que las fallas con mayor incidencia en todas las secciones que componían el tramo fueron grieta lineal, desconchamiento, grietas, pulimiento de agregados, popouts y losa dividida. Asimismo, se observó que, de las 22 secciones evaluadas, solo el 18% (4) de las secciones tienen un estado categorizado como bueno, el 32% (7) secciones son categorizadas como regular, el 13% (3) de las secciones son categorizadas con un estado de malo, el 23% (5) de las secciones son categorizadas con un estado de muy malo y el 14% (3) seccion

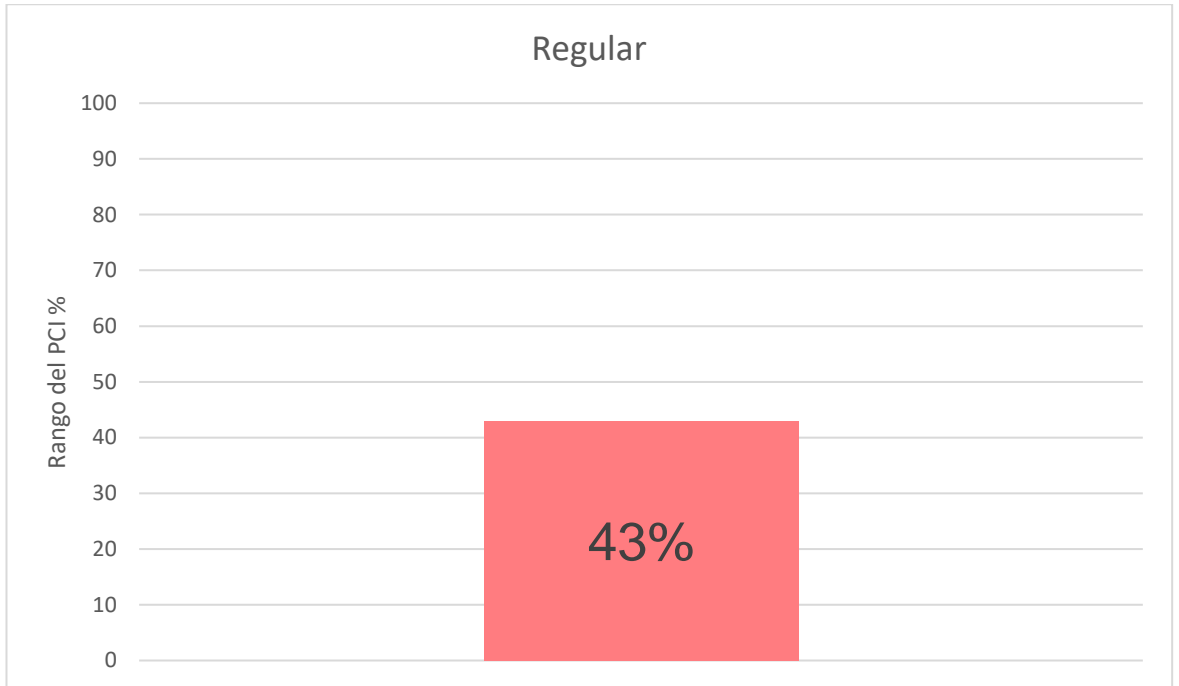
Así también en la Figura 49 se muestra el valor del PCI, calculado para esta sección 22, cual se encuentra categorizado como regular.

Clasificación del PCI para la sección 22

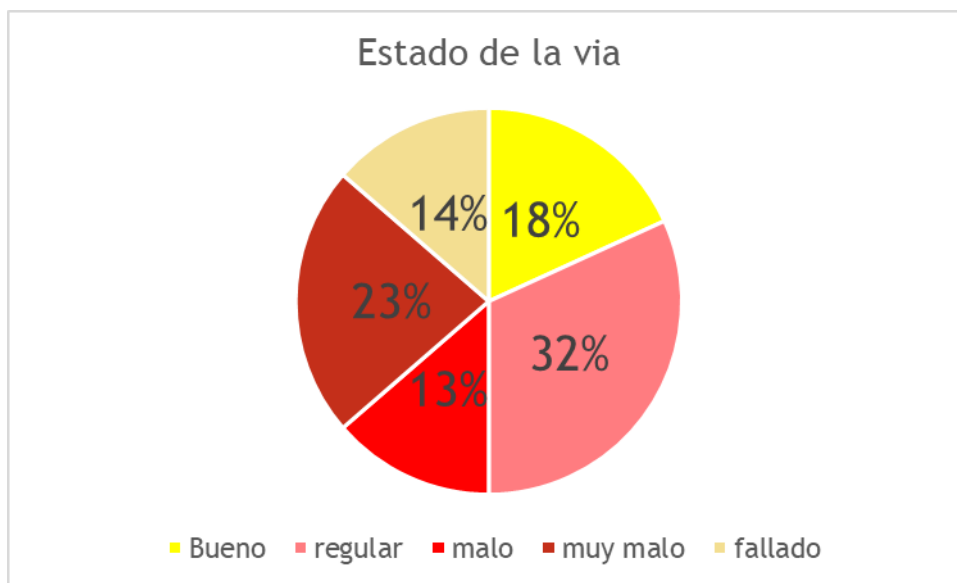
Asimismo, en la Figura 50 se presentan la cantidad de secciones con sus diferentes estados, expresados en porcentaje. Malecón Daniel Alomía Robles en la ciudad de Huánuco, 2021.

Estado de la vía Malecón Daniel Alomía Robles en la ciudad de Huánuco, 2021

De las 22 secciones evaluadas con el método PCI, se observa que solo 4 (18%) secciones tienen un estado categorizado como bueno, 7 (32%) secciones categorizadas como regular, 3 (13%) secciones categorizadas con un estado de malo, 5 (23%) secciones categorizadas con un estado de muy malo y 3 (14%) secciones categorizadas con el estado de fallado.

Se concluye que según el método PCI, el nivel de deterioro superficial de las secciones evaluadas es bueno (4 secciones), regular (7 secciones), malo (3 secciones), muy malo (5 secciones) y fallado (3 secciones).

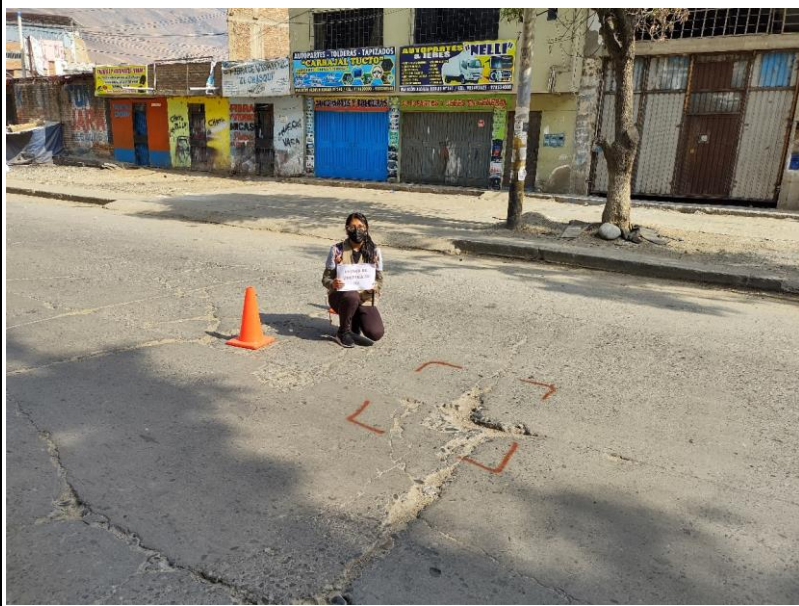
Sección:	09	Numero de losas:	12
-----------------	----	-------------------------	----

DAÑO	SEVERIDAD	CANTIDAD						TOTAL	DENSIDAD	V. D.	
23	H	2	2	2	2	2	1	1	12	100.000	92
									0	0.000	
									0	0.000

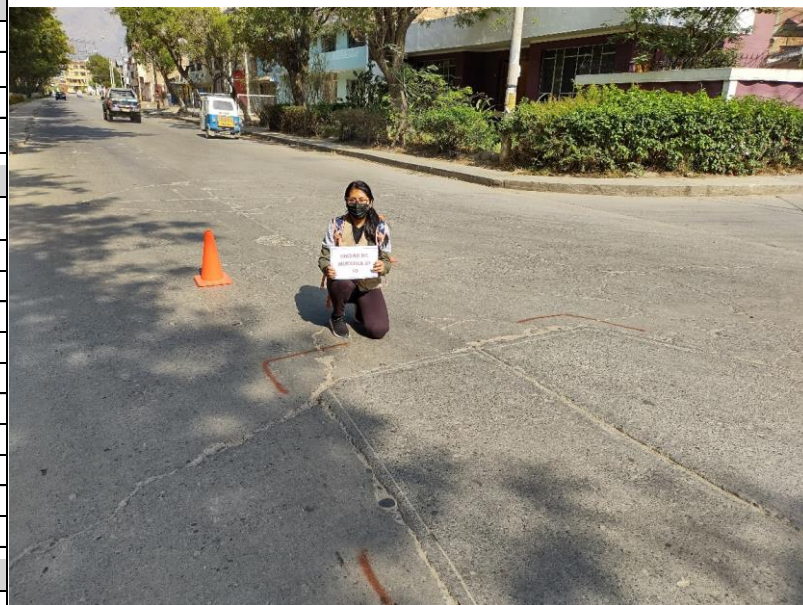
Sección:	10	Numero de losas:	12
----------	----	------------------	----

DAÑO	SEVERIDAD	CANTIDAD							TOTAL	DENSIDAD	V. D.
32		1	1						2	16.667	2
28	M	1	1	1	1				4	33.333	22
30	H	1							1	8.333	5
23	H	1	1	1	1	1	1	1	7	58.333	78

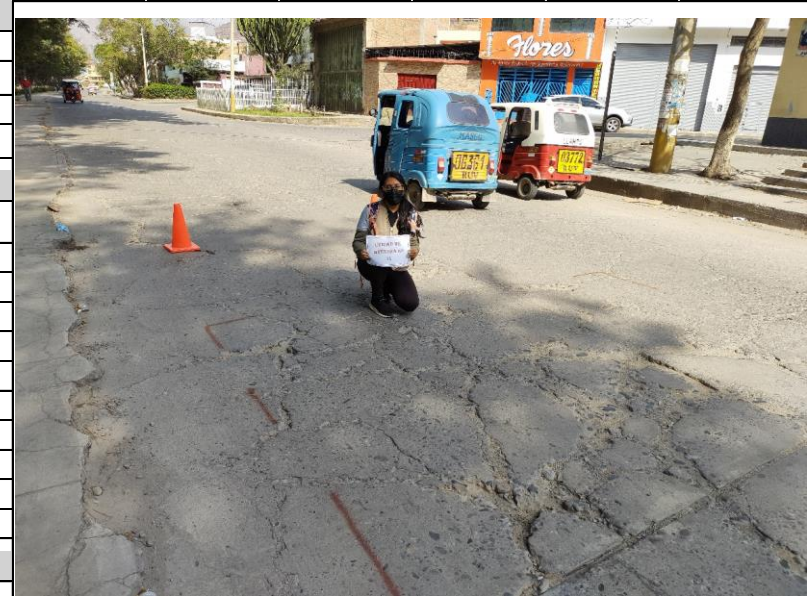
Sección:	11	Numero de losas:	12
----------	----	------------------	----

DAÑO	SEVERIDAD	CANTIDAD				TOTAL	DENSIDAD	V. D.
23	H	1	1	1	1	4	33.333	63
36	H	1	1			2	16.667	25
30	L	1				1	8.333	0
28	L	1				1	8.333	5
22	L	1				1	8.333	8
23	L	1				1	8.333	8
32		1	1	1	1	4	33.333	6
39	M	1				1	8.333	4
39	L	1				1	8.333	2

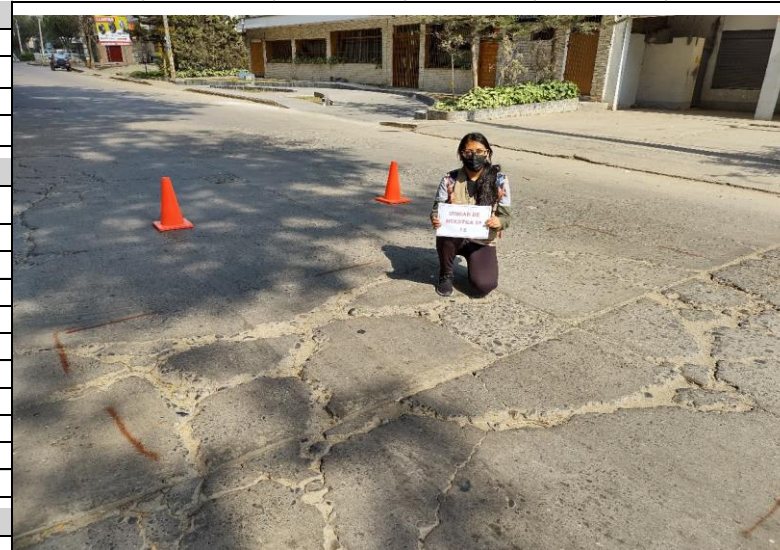
Sección:	12	Numero de losas:	12
-----------------	----	-------------------------	----

DAÑO	SEVERIDAD	CANTIDAD					TOTAL	DENSIDAD	V. D.
25	L	1					1	8.333	2
23	M	1					1	8.333	19
28	M	1	1	1			3	25.000	19
39	L	1	1	1			3	25.000	5
28	H	1	1				2	16.667	28
32		1	1	1	1	1	5	41.667	8
36	H	1	1	1			3	25.000	32
39	H	1	1				2	16.667	26
36	L	1	1				2	16.667	5
28	L	1	1				2	16.667	9
23	H	1	1	1			3	25.000	59
23	L	1					1	8.333	9

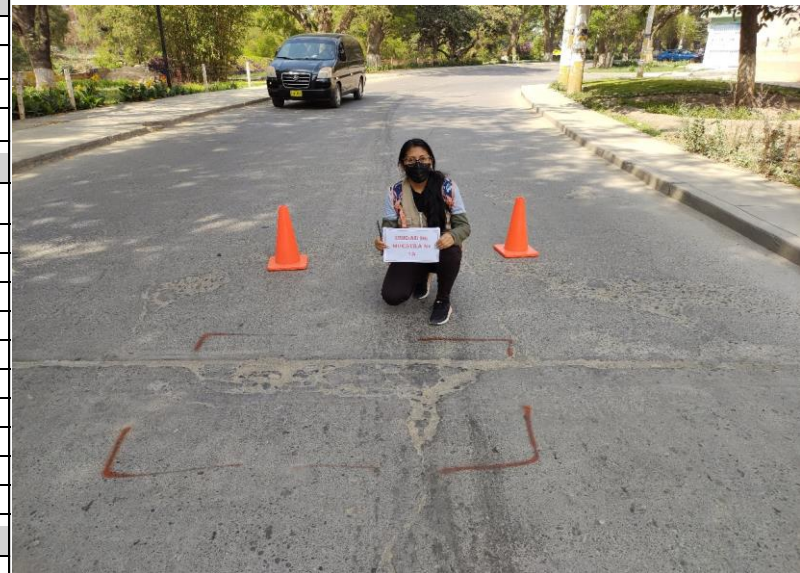
Nombre de la vía:	Progresiva Inicial:	Pavimento:
Malecón Daniel Alomía Robles	0+586 Km	Rígido
Inspeccionada por:	Progresiva final:	Fecha:
Keily Briset Lino Inocencio	0+636 Km	28/09/2021

DAÑO	SEVERIDAD	CANTIDAD						TOTAL	DENSIDAD	V. D.
32		1	1	1	1	1	1	6	50.000	9
28	L	1	1	1				3	25.000	12
36	L	1	1	1				3	25.000	5
39	L	1	1	1	1			4	33.333	8
23	M	1						1	8.333	17
36	H	1						1	8.333	16
28	M	1	1	1	1			4	33.333	21
23	L	1	1					2	16.667	17
26	L	1						1	8.333	2
25	M	1						1	8.333	8
39	H	1						1	8.333	14

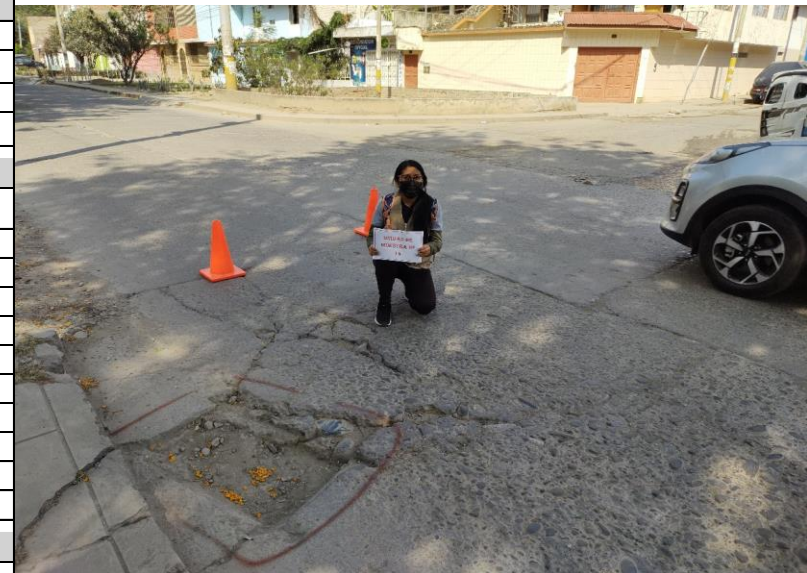
Nombre de la vía:	Progresiva Inicial:	Pavimento:
Malecón Daniel Alomía Robles	0+636 Km	Rígido
Inspeccionada por:	Progresiva final:	Fecha:
Keily Briset Lino Inocencio	0+686 Km	28/09/2021

DAÑO	SEVERIDAD	CANTIDAD						TOTAL	DENSIDAD	V. D.
23	L	1	1					2	16.667	17
32		2	1	1	1	1	1	8	66.667	12
28	M	1	1	1				3	25.000	12
25	L	1						1	8.333	2
28	L	1	1	1	1			4	33.333	15
39	M	1	1	1	1	1		5	41.667	18
39	L	1	1					2	16.667	3
36	L	1	1					2	16.667	3
36	H	1						1	8.333	17
28	H	1						1	8.333	17

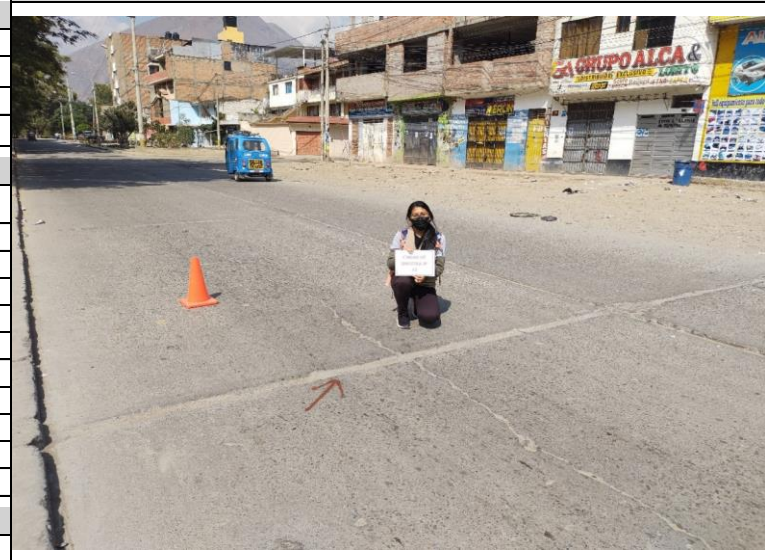
Sección:	15	Numero de losas:	12
-----------------	----	-------------------------	----

DAÑO	SEVERIDAD	CANTIDAD						TOTAL	DENSIDAD	V. D.
28	M	1					1	8.333	8	
32		1	1	1	1	1	6	50.000	9	
39	M	1	1	1			3	25.000	10	
36	H	1	1				2	16.667	26	
36	L	1	1				2	16.667	3	
28	L	1	1	1	1		4	33.333	15	
39	L	1	1				2	16.667	3	
23	H	1	1				2	16.667	48	
23	M	1	1				2	16.667	32	
23	L	1	1	1	1		4	33.333	30

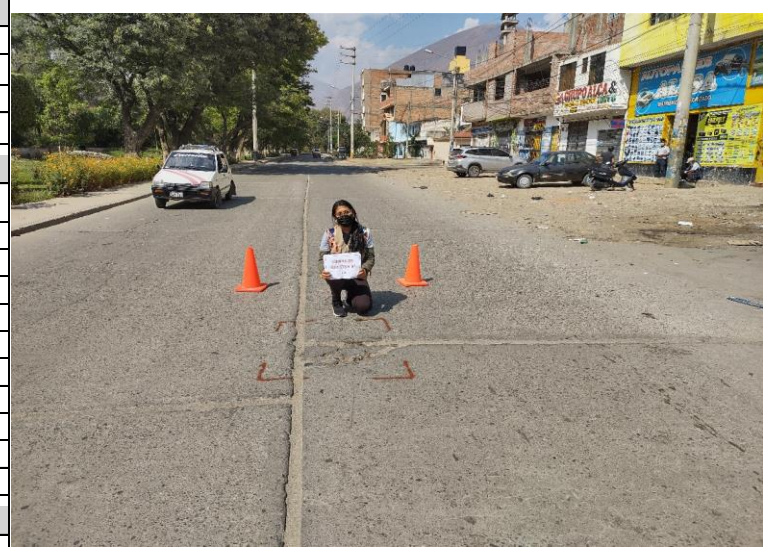
Sección:	16	Numero de losas:	12
----------	----	------------------	----

DAÑO	SEVERIDAD	CANTIDAD						TOTAL	DENSIDAD	V. D.
23	L	1	1	1	1		4	33.333	30	
28	M	1	1	1	1		4	33.333	20	
32		1	1	1	1		4	33.333	6	
38	H	1					1	8.333	7	
28	L	1					1	8.333	5	
39	L	1	1	1			3	25.000	6	
36	L	1					1	8.333	2	
36	M	1					1	8.333	7

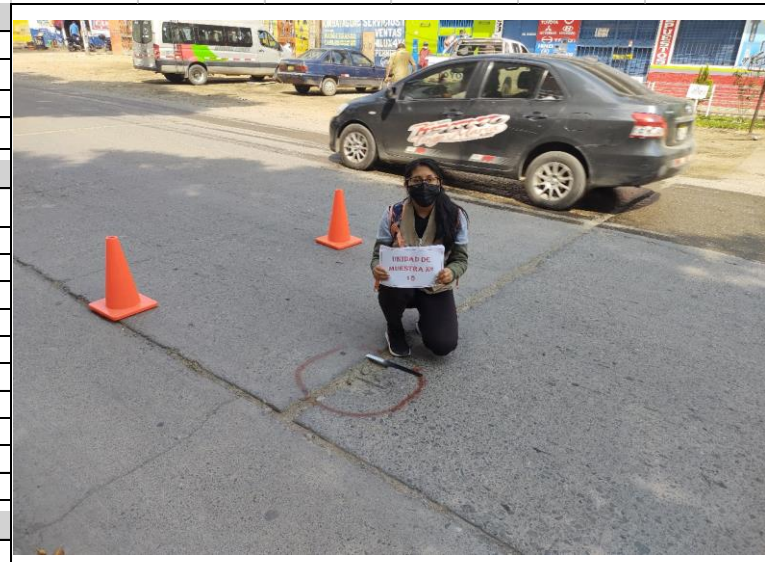
Sección:	17	Numero de losas:	12
-----------------	----	-------------------------	----

DAÑO	SEVERIDAD	CANTIDAD							TOTAL	DENSIDAD	V. D.
28	L	1	1						2	16.667	9
32		2	2	1	1	1	1	1	9	75.000	12
39	L	1	1	1	1	1	1		6	50.000	10
36	L	1	1						2	16.667	3
28	M	1	1	1	1	1			5	41.667	30
28	H	1	1						2	16.667	28
36	L	1	1	1					3	25.000	5
23	M	1							1	8.333	18

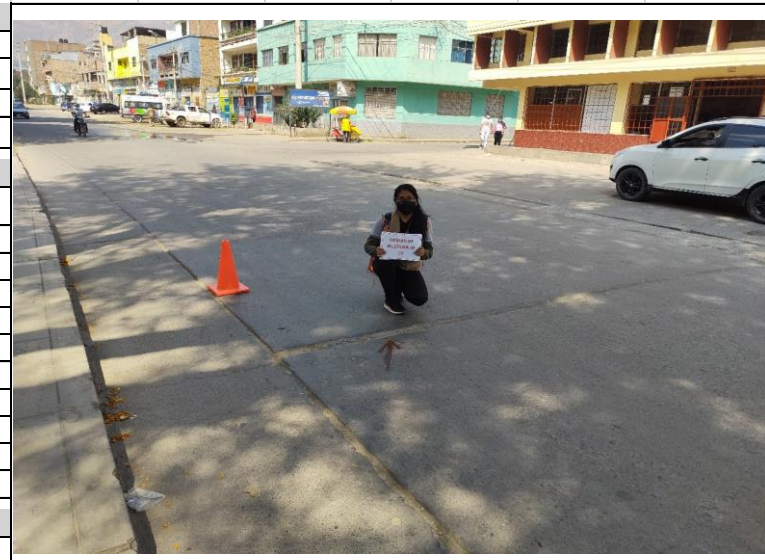
<i>Nombre de la vía:</i>	<i>Progresiva Inicial:</i>	<i>Pavimento:</i>
Malecón Daniel Alomía Robles	0+836 Km	Rígido
<i>Inspeccionada por:</i>	<i>Progresiva final:</i>	<i>Fecha:</i>
Keily Briset Lino Inocencio	0+886 Km	28/09/2021

DAÑO	SEVERIDAD	CANTIDAD							TOTAL	DENSIDAD	V. D.
23	L	1							1	8.333	8
32		1	1	1	1	1	1	1	7	58.333	10
36	L	1	1	1	1	1	1	1	7	58.333	10
28	L	1	1	1					3	25.000	14
28	M	1	1						2	16.667	14
39	L	1							1	8.333	2

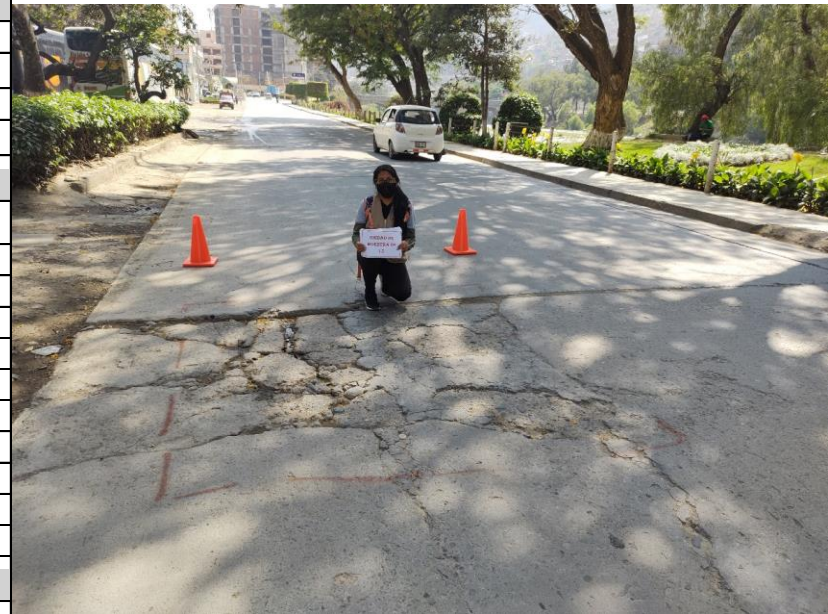
<i>Sección:</i>	19	<i>Numero de losas:</i>	12
-----------------	----	-------------------------	----

DAÑO	SEVERIDAD	CANTIDAD							TOTAL	DENSIDAD	V. D.
23	L	1	1						2	16.667	17
32		2	2	1	1	1	1	1	9	75.000	12
28	L	1	1	1	1	1			5	41.667	18
36	L	1	1	1	1	1	1	1	7	58.333	10
23	H	1							1	8.333	27
39	L	1							1	8.333	2
36	H	1	1						2	16.667	26

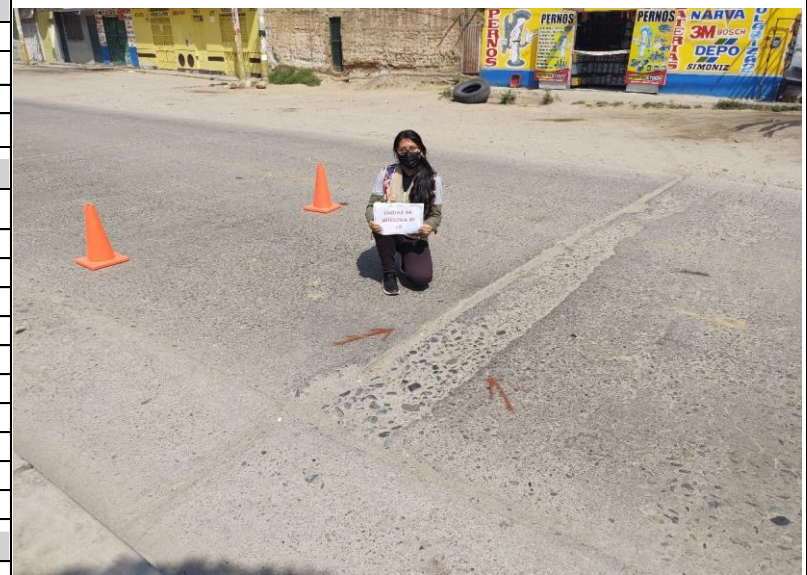
Sección:	20	Numero de losas:	12
----------	----	------------------	----

DAÑO	SEVERIDAD	CANTIDAD							TOTAL	DENSIDAD	V. D.
28	L	1	1	1	1	1		5	41.667	19	
32		1	1	1	1	1	1	7	58.333	10	
36	L	1	1	1	1	1	1	7	58.333	10	
23	L	1						1	8.333	7	
26	M	1						1	8.333	4	
28	M	1	1					2	16.667	12	
39	L	1						1	8.333	2

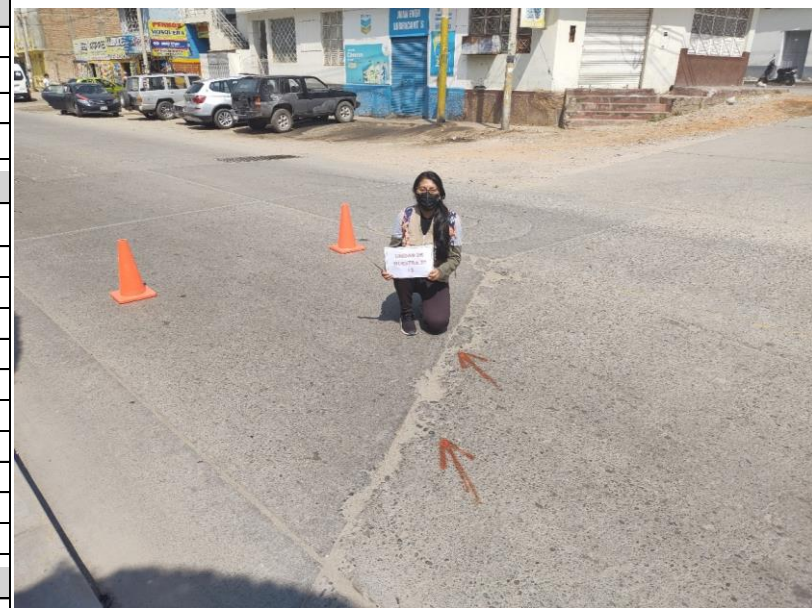
Nombre de la vía:	Progresiva Inicial:	Pavimento:
Malecón Daniel Alomía Robles	0+986 Km	Rígido
Inspeccionada por:	Progresiva final:	Fecha:
Keily Briset Lino Inocencio	0+1036 Km	28/09/2021

DAÑO	SEVERIDAD	CANTIDAD						TOTAL	DENSIDAD	V. D.
28	M	1	1	1	1			4	33.333	21
32		1	1	1	1	1	1	6	50.000	9
36	L	1	1	1				3	25.000	5
39	M	1	1					2	16.667	8
23	L	1	1	1	1			4	33.333	30
36	H	1	1					2	16.667	26
30	H	1						1	8.333	5
28	L	1	1					2	16.667	9

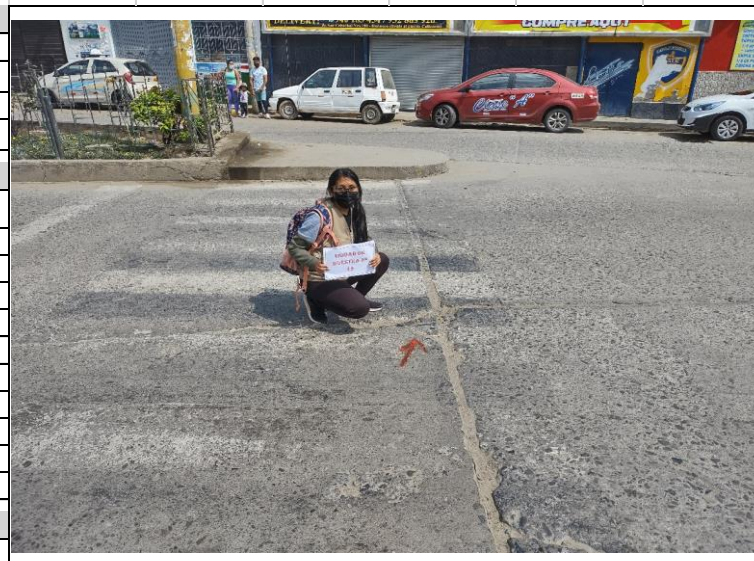
Sección:	22	Numero de losas:	16
-----------------	----	-------------------------	----

DAÑO	SEVERIDAD	CANTIDAD							TOTAL	DENSIDAD	V. D.
36	L	1	1						2	12.500	2
28	L	1	1	1					3	18.750	10
32		1	1	1	1	1	1		6	37.500	7
39	L	1							1	6.250	2
28	M	1	1						2	12.500	10
36	M	1	1						2	12.500	10
23	L	1	1	1	1	1			5	31.250	29
36	L	1	1						2	12.500	2
23	L	1	1						2	12.500	12
22	L	1							1	6.250	5
23	M	1	1	1					3	18.750	35
30	L	1							1	6.250	0
