UNIVERSIDAD DE HUÁNUCO
FACULTAD DE INGENIERÍA
PROGRAMA ACADÉMICO DE INGENIERÍA CIVIL

“El servicio del mantenimiento periódico - rutinario y su influencia en la preservación de la superficie vial - en la carretera - ruta Nº HU-790 trayectoria: Emp. Hu-780 - Huarapo - Buenos Aires – Antojirca - HU-780 (Gelgash) - Huánuco”

PARA OPTAR EL TÍTULO PROFESIONAL DE INGENIERO CIVIL

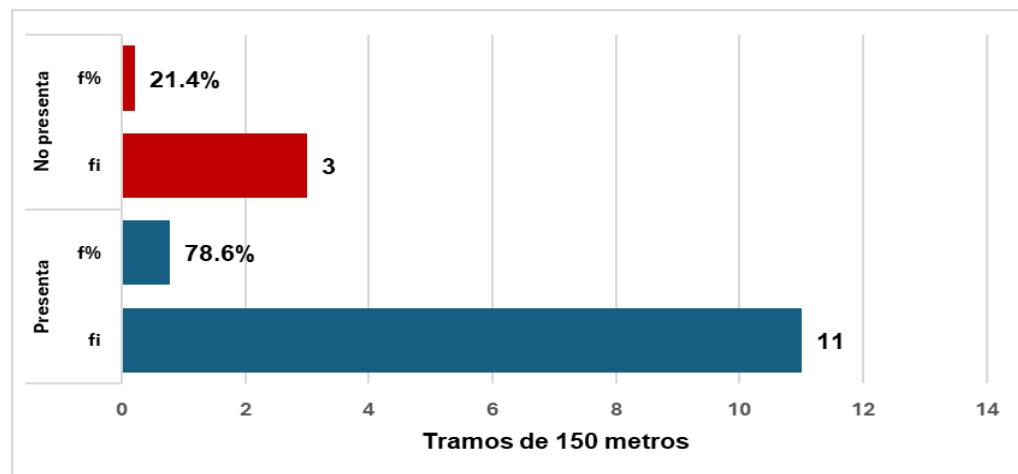
Estado de limpieza de cunetas y alcantarillas: distribución de presencia y ausencia en tramos evaluados

La tabla presenta la distribución del estado de limpieza de cunetas y alcantarillas en 14 tramos de 150 metros cada uno, evaluados a lo largo de la carretera Ruta N° HU-790. Se observa que la mayoría de los

| Figura 1 Estado de limpieza de cunetas y alcantarillas: distribución de presencia y ausencia en tramos evaluados | 46 |

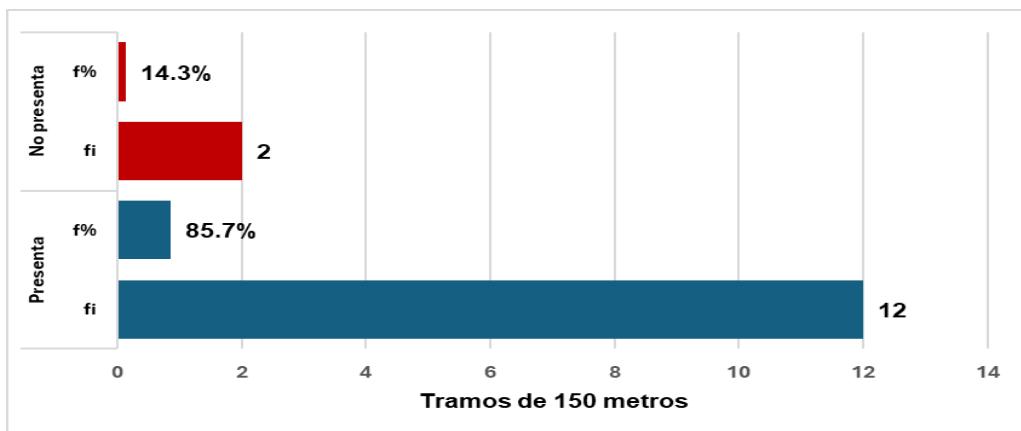
Retiro frecuente de material suelto (piedras, ramas, sedimentos) que obstaculizan o ponen en riesgo el tránsito vehicular en la carretera ruta Nº HU-790 (EMP. HU-780 - Huarapo - Buenos Aires - Antojirca - HU-780 Gelgash - Huánuco)

El análisis del retiro frecuente de material suelto que obstaculiza o pone en riesgo el tránsito vehicular en la carretera ruta Nº HU-790, considerando una muestra total de 14 tramos de 150 metros cada uno, revela que la mayoría de los tramos presentan esta actividad de mantenimiento. De manera específica, el resumen global indica que en el 85.7% de los tramos se realiza el retiro de material suelto, mientras que en el 14.3% restante no se observa esta práctica. Este dato sugiere una atención generalizada en la limpieza y despeje de la vía, lo cual es fundamental para garantizar la seguridad y fluidez del tránsito vehicular.

| Figura 2 Retiro frecuente de material suelto (piedras, ramas, sedimentos) que obstaculizan o ponen en riesgo el tránsito vehicular en la carretera ruta N° HU-790 (EMP. HU-780 - Huarapo - Buenos Aires - Antojirca - HU-780 Gelgash - Huánuco) | 48 |

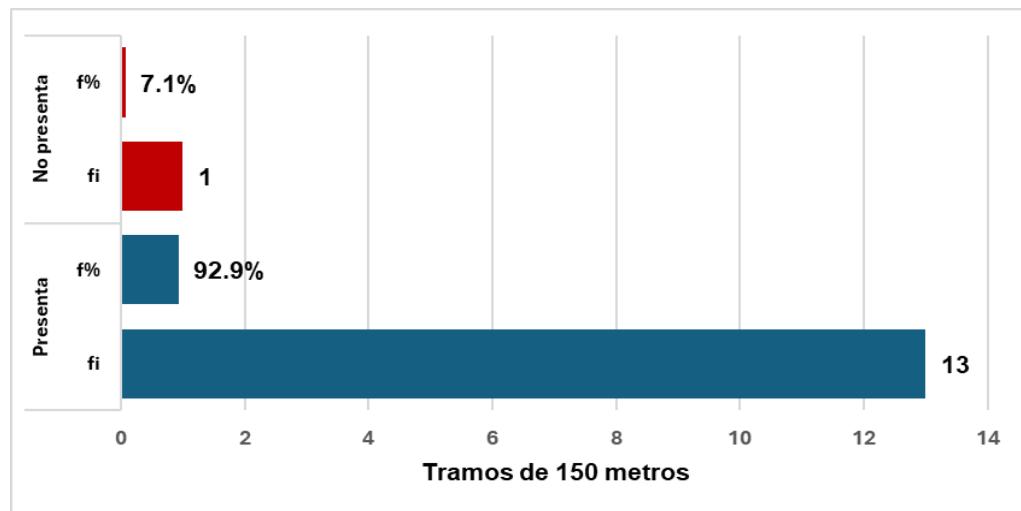
Conservación periódica de los bordes de la vía mediante perfilado o afirmado para evitar desgaste lateral o pérdida de sección en la carretera ruta N° HU-790 (EMP. HU-780 - Huarapo - Buenos Aires - Antojirca - HU-780 Gelgash - Huánuco)

Durante el análisis de la conservación periódica de los bordes de la carretera mediante el conformado o la pavimentación de la ruta N° HU-790, se evaluaron catorce tramos de carretera de 150 metros de longitud cada uno, para un total de 2,100 metros de carretera. La tabla muestra que para la mayoría de los tramos, 13 en total, se registra alguna forma de mantenimiento de este tipo. Solo un tramo (Tramo 14) no muestra registros de conservación periódica. Este hallazgo muestra una intervención significativa en la carretera para prevenir el desgaste lateral o la pérdida de sección transversal, lo cual es importante para la integridad estructural y funcional de la carretera.

| Figura 3 Conservación periódica de los bordes de la vía mediante perfilado o afirmado para evitar desgaste lateral o pérdida de sección en la carretera ruta N° HU-790 (EMP. HU-780 - Huarapo - Buenos Aires - Antojirca - HU-780 Gelgash - Huánuco)..... | 50 |

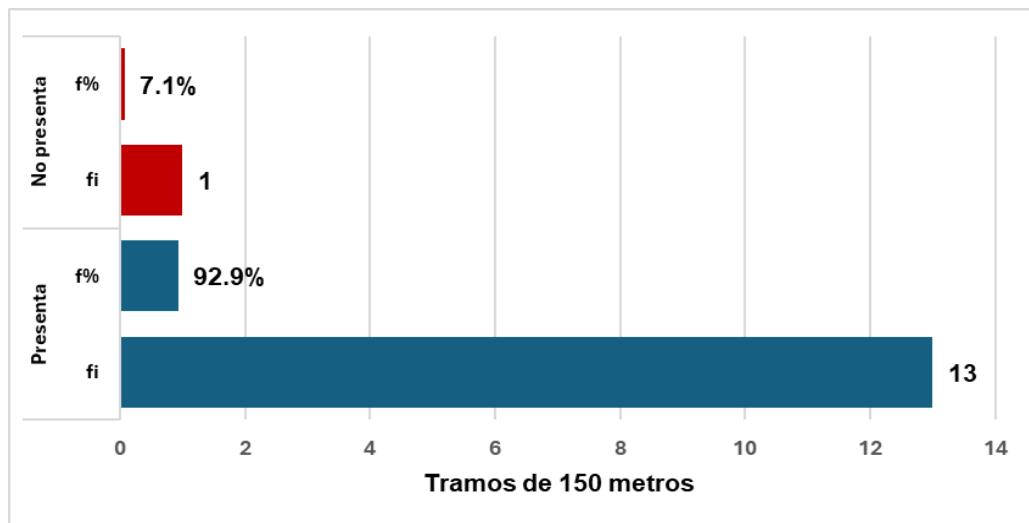
Control de vegetación en márgenes de la vía mediante desbroce o poda para mantener buena visibilidad y evitar daños en la estructura vial en la carretera ruta N°

En el análisis del control de vegetación en los márgenes de la carretera ruta Nº HU-790, correspondiente a la trayectoria EMP. HU-780 - Huarapo - Buenos Aires - Antojirca - HU-780 (Gelgash) - Huánuco, se evaluaron 14 tramos de 150 metros cada uno, totalizando 2100 metros lineales de vía. La variable de interés fue la presencia o ausencia de actividades de desbroce o poda, orientadas a mantener la visibilidad y proteger la estructura vial. De acuerdo con los datos disponibles, 13 de los tramos presentan evidencia de control de vegetación, mientras que solo un tramo no presenta estas labores, lo que indica una cobertura del 92.9% en la aplicación de esta práctica de mantenimiento.

| Figura 4 Control de vegetación en márgenes de la vía mediante desbroce o poda para mantener buena visibilidad y evitar daños en la estructura vial en la carretera ruta N° HU-790 (EMP. HU-780 - Huarapo - Buenos Aires - Antojirca - HU-780 Gelgash - Huánuco) | 51 |

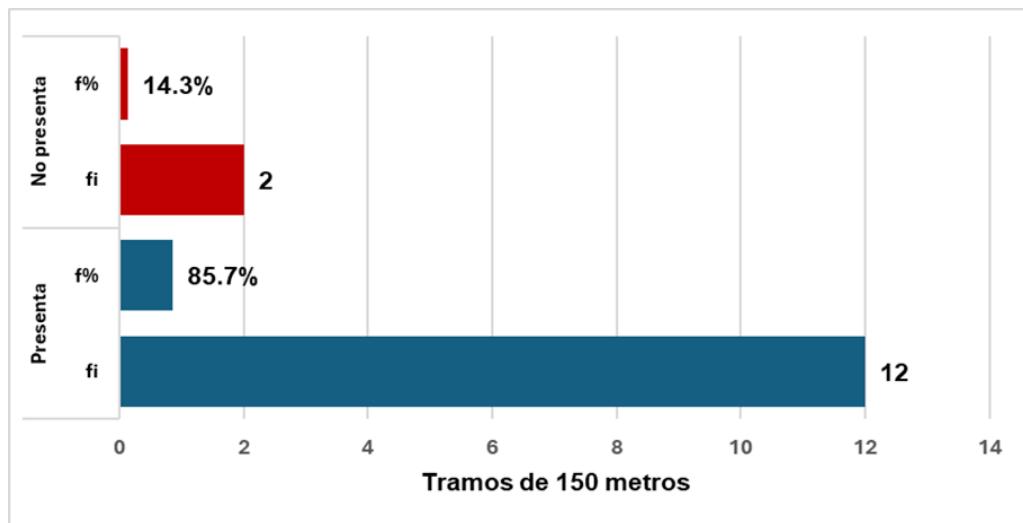
Realización de nivelación de calzada en tramos con hundimientos o desniveles que dificultan el desplazamiento vehicular en la carretera ruta N° HU-790 (EMP. HU-780 - Huarapo - Buenos Aires - Antojirca - HU-780 Gelgash - Huánuco)

En el análisis de la realización de nivelación de calzada en tramos con hundimientos o desniveles que dificultan el desplazamiento vehicular en la carretera ruta N° HU-790, se evaluaron 14 tramos homogéneos de 150 metros cada uno, sumando un total de 2,100 metros de vía. De estos tramos, 12 presentan condiciones que requieren nivelación, mientras que 2 no presentan tales condiciones. En particular el 85.7% de la muestra (12 tramos) ha recibido nivelación, mientras que un 14.3% (2 tramos) no ha sido intervenido, lo que indica una alta cobertura de mantenimiento en la mayoría de los tramos afectados.

| Figura 5 Realización de nivelación de calzada en tramos con hundimientos o desniveles que dificultan el desplazamiento vehicular en la carretera ruta N° HU-790 (EMP. HU-780 - Huarapo - Buenos Aires - Antojirca - HU-780 Gelgash - Huánuco) | 54 |

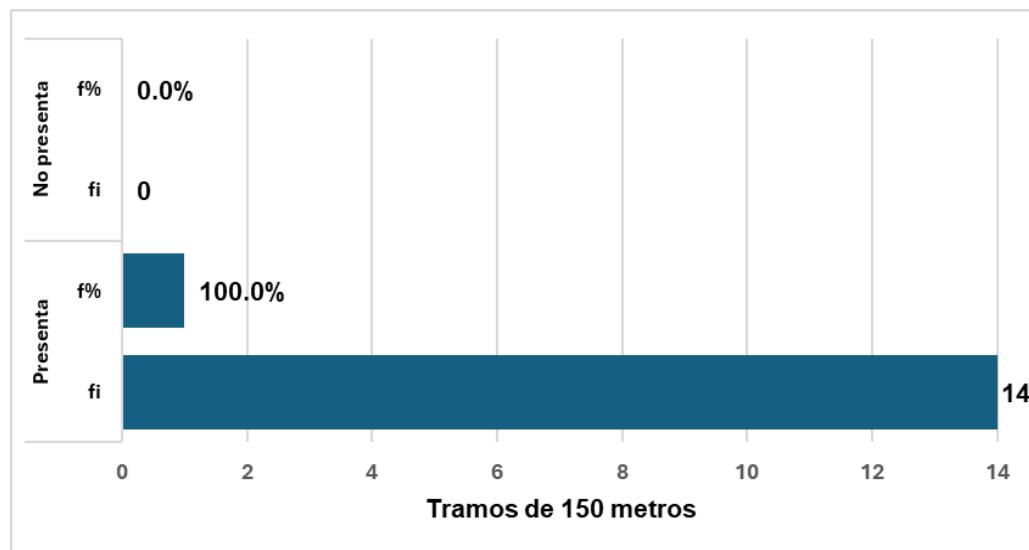
Estado de limpieza de cunetas y alcantarillas: distribución de presencia y ausencia en tramos evaluados

Se presenta un análisis de la señalización provisional o permanente en zonas de riesgo y trabajos rutinarios a lo largo de la carretera ruta N° HU-790, específicamente en una muestra compuesta por 14 tramos de 150 metros cada uno, cubriendo la trayectoria desde EMP. HU-780 hasta Huánuco. El indicador evaluado es la presencia o ausencia de señalización en zonas de riesgo, un aspecto crítico para la seguridad vial y la prevención de accidentes en la vía. De acuerdo con los datos disponibles, solo el tramo 3 cuenta con un registro explícito, donde se observa que el 100% de ese tramo presenta señalización adecuada, mientras que el resto de los tramos no muestra información cuantificada o está incompleta.

| Figura 6 Estado de limpieza de cunetas y alcantarillas: distribución de presencia y ausencia en tramos evaluados | 56 |

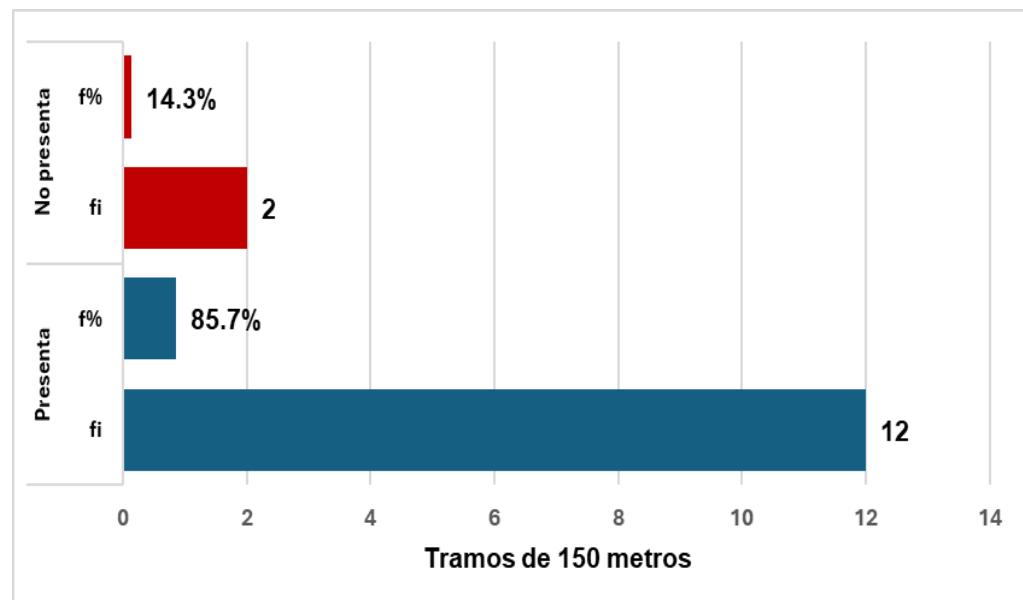
Mantenimiento frecuente de obras de drenaje menor (zanjas y bajantes) para garantizar flujo libre de aguas pluviales en la carretera ruta N° HU-790

En la evaluación del mantenimiento frecuente de obras de drenaje menor, específicamente zanjas y bajantes, en la carretera ruta N° HU-790, se analizaron 14 tramos de 150 metros cada uno, totalizando 2,100 metros de vía. El indicador aplicado busca determinar la presencia o ausencia de mantenimiento que garantice el flujo libre de aguas pluviales, un aspecto crítico para la conservación estructural y funcional de la carretera. De los tramos evaluados, la mayoría presentan evidencia de mantenimiento, lo que sugiere una gestión activa en la conservación de las obras de drenaje.

| Figura 7 Mantenimiento frecuente de obras de drenaje menor (zanjas y bajantes) para garantizar flujo libre de aguas pluviales en la carretera ruta N° HU-790..... | 58 |

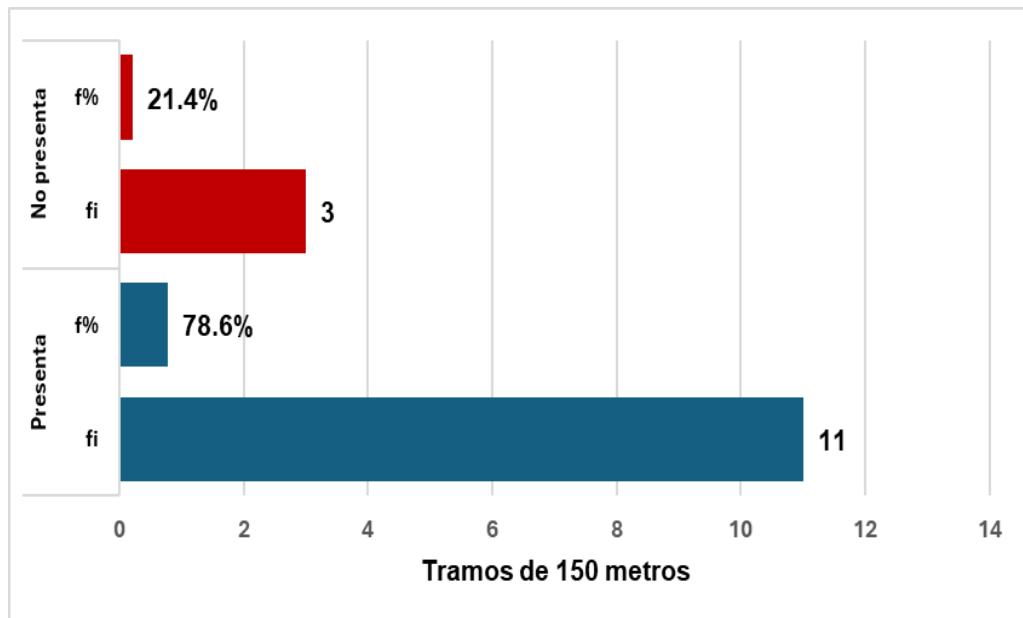
Ejecución regular del mantenimiento rutinario (mensual o trimestral) evidenciado en limpieza, orden y operatividad de la carretera ruta N° HU-790

En el análisis de la ejecución regular del mantenimiento rutinario en la carretera ruta N° HU-790, se evaluaron 14 tramos de 150 metros cada uno, sumando un total de 2,100 metros de vía. El indicador de mantenimiento rutinario se basa en la evidencia de limpieza, orden y operatividad, con una frecuencia mensual o trimestral. De los tramos evaluados, se observa que la mayoría presenta indicios claros de mantenimiento regular, mientras que un número menor carece de esta ejecución, lo que puede impactar negativamente en la funcionalidad y seguridad vial.

| Figura 8 Ejecución regular del mantenimiento rutinario (mensual o trimestral) evidenciado en limpieza, orden y operatividad de la carretera ruta N° HU-790 | 60 |

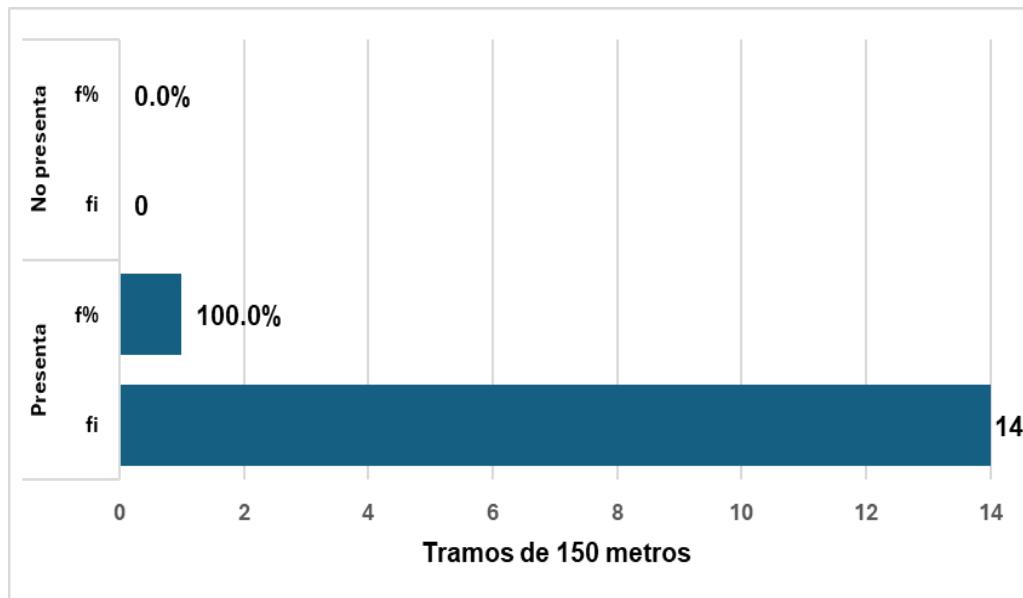
Evidencias físicas de intervenciones recientes de mantenimiento (bacheo, afirmado, limpieza de cunetas) en la carretera ruta N° HU-790

El análisis de la evidencia física de intervenciones recientes de mantenimiento en la carretera ruta N° HU-790, específicamente en los tramos evaluados, muestra una tendencia clara hacia la presencia de actividades de mantenimiento en la totalidad de los segmentos inspeccionados. La longitud homogénea de cada tramo, de 150 metros, permite una comparación uniforme y facilita la evaluación del estado general del mantenimiento vial a lo largo de la ruta. La indicación de Presencia en el indicador para todos los tramos sugiere que, en términos generales, se reconoce la existencia de intervenciones recientes en cada segmento, lo cual es un aspecto positivo para la conservación de la infraestructura vial.

| Figura 9 Evidencias físicas de intervenciones recientes de mantenimiento (bacheo, afirmado, limpieza de cunetas) en la carretera ruta N° HU-790 | 62 |

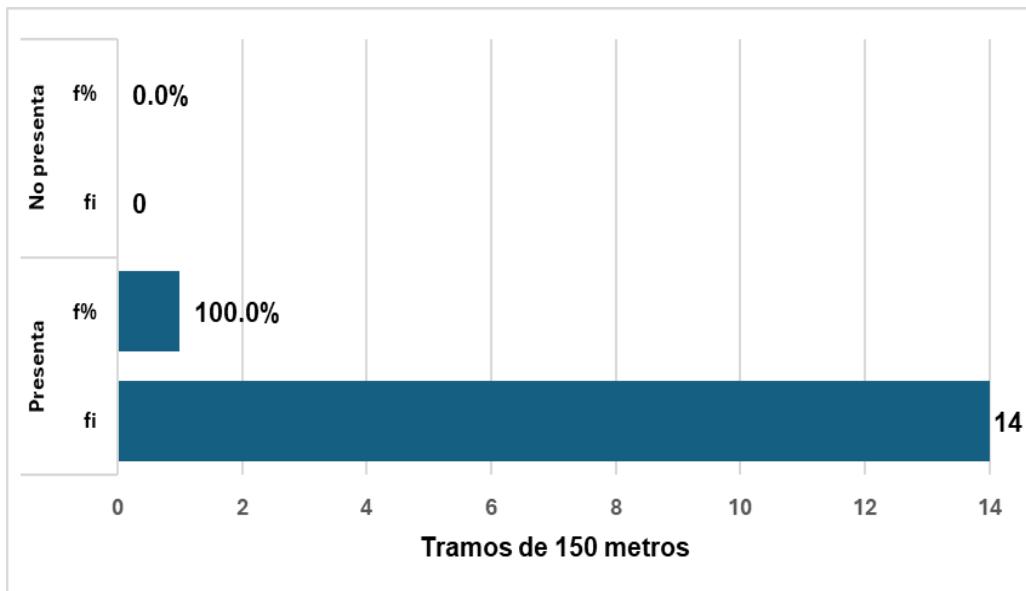
Adecuación y calidad del tipo de intervención previa para mejorar la estabilidad estructural del tramo vial en la carretera ruta N° HU-790

El análisis de la adecuación y calidad del tipo de intervención previa para mejorar la estabilidad estructural en los tramos de la carretera ruta N° HU-790 muestra una tendencia clara en la muestra evaluada. En el tramo 3, donde se dispone de datos cuantitativos, se observa que el 100% de las intervenciones realizadas cumplen con los criterios de adecuación y calidad establecidos, lo que indica una ejecución homogénea y consistente en esta sección específica. Este resultado refleja que, en al menos uno de los tramos evaluados, las intervenciones aplicadas son técnicamente apropiadas y cumplen con los estándares necesarios para garantizar la estabilidad estructural del pavimento y la infraestructura vial.

| Figura 10 Adecuación y calidad del tipo de intervención previa para mejorar la estabilidad estructural del tramo vial en la carretera ruta N° HU-790..... | 64 |

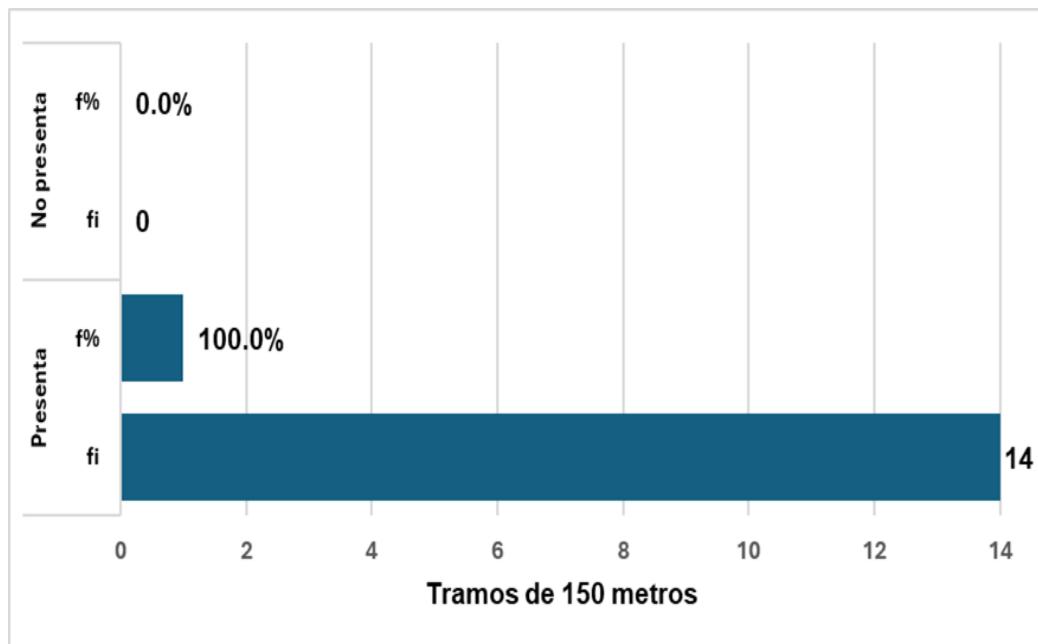
Proporción de tramos sin mantenimiento superior al 30% en la carretera ruta N° HU-790 (EMP. HU-780 - Huarapo - Buenos Aires - Antojirca - HU-780 (Gelgash) - Huánuco) indicando falta de atención de autoridades competentes

El análisis de la tabla correspondiente a la carretera ruta N° HU-790, específicamente en la trayectoria EMP. HU-780 - Huarapo - Buenos Aires - Antojirca - HU-780 (Gelgash) - Huánuco, revela que los 14 tramos evaluados, cada uno con una longitud de 150 metros, presentan mantenimiento. Esto implica que la proporción de tramos sin mantenimiento es nula, es decir, 0% de los tramos carecen de atención, lo que indica una cobertura completa en las labores de mantenimiento vial dentro de la muestra analizada. Este resultado es significativo, dado que el indicador clave para la evaluación era identificar si existía una proporción superior al 30% de tramos sin mantenimiento, lo cual no se cumple en este caso.

| Figura 11 Proporción de tramos sin mantenimiento superior al 30% en la carretera ruta N° HU-790 (EMP. HU-780 - Huarapo - Buenos Aires - Antojirca | |

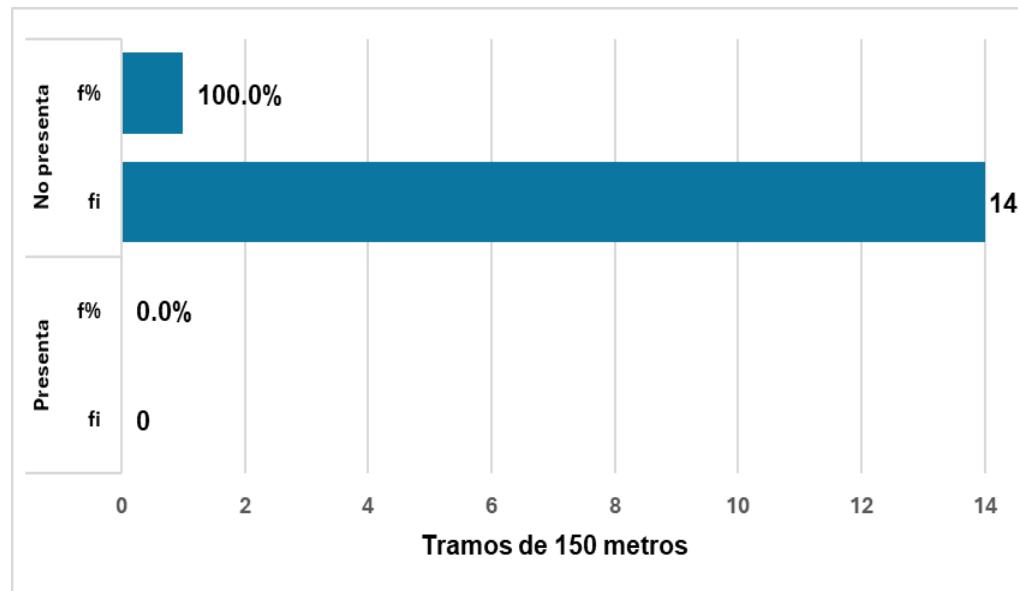
Presencia de deficiencias visibles en infraestructura vial (baches, erosión, deformaciones, pérdida de afirmado, acumulación de material suelto) en la carretera ruta Nº HU-790 (EMP. HU-780 - Huarapo - Buenos Aires - Antojirca - HU-780 (Gelgash) - Huánuco) que dificultan tránsito seguro

El análisis de la presencia de deficiencias visibles en la infraestructura vial a lo largo de la carretera ruta Nº HU-790, específicamente en la trayectoria EMP. HU-780 - Huarapo - Buenos Aires - Antojirca - HU-780 (Gelgash) - Huánuco, revela un estado óptimo en cuanto a la condición superficial de los tramos inspeccionados. La totalidad de los tramos evaluados, cada uno con una longitud uniforme de 150 metros, no presenta indicios de baches, erosión, deformaciones, pérdida de afirmado ni acumulación de material suelto que puedan comprometer la seguridad vial o dificultar el tránsito vehicular. Este resultado es consistente en todos los segmentos, reflejando un 100% de tramos sin deficiencias visibles.

| Figura 12 Presencia de deficiencias visibles en infraestructura vial (baches, erosión, deformaciones, pérdida de afirmado, acumulación de material suelto) en la carretera ruta Nº HU-790 (EMP. HU-780 - Huarapo - Buenos Aires - Antojirca - HU-780 (Gelgash) - Huánuco) que dificultan tránsito seguro | 68 |

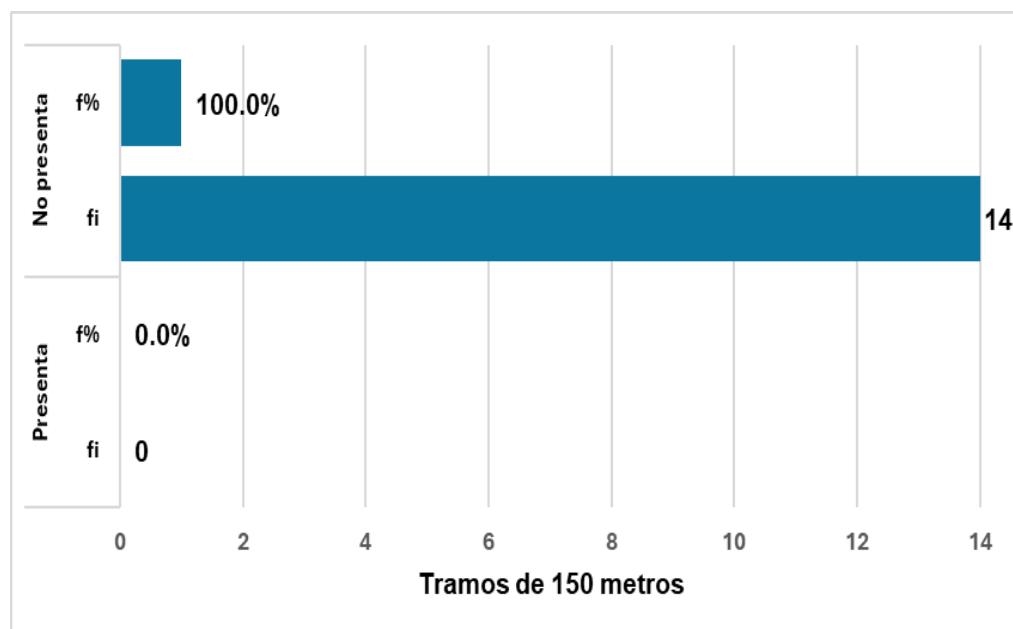
Impacto de deficiencias viales detectadas en la seguridad y fluidez del tránsito vehicular en condiciones normales en la carretera ruta N° HU-790 (EMP. HU-780 - Huarapo - Buenos Aires - Antojirca - HU-780 (Gelgash) - Huánuco)

El análisis de la muestra correspondiente a la carretera ruta N° HU-790, en el tramo comprendido entre EMP. HU-780 y Huánuco, revela que en la totalidad de los segmentos evaluados, con una longitud uniforme de 150 metros cada uno, no se han identificado deficiencias viales que afecten la seguridad y la fluidez del tránsito vehicular bajo condiciones normales. Este resultado es consistente a lo largo de los catorce tramos inspeccionados, indicando un estado óptimo de la infraestructura vial en términos de su capacidad para garantizar un tránsito seguro y sin interrupciones.

| Figura 13 Impacto de deficiencias viales detectadas en la seguridad y fluidez del tránsito vehicular en condiciones normales en la carretera ruta Nº HU-790 (EMP. HU-780 - Huarapo - Buenos Aires - Antojirca - HU-780 (Gelgash) - Huánuco) | 70 |

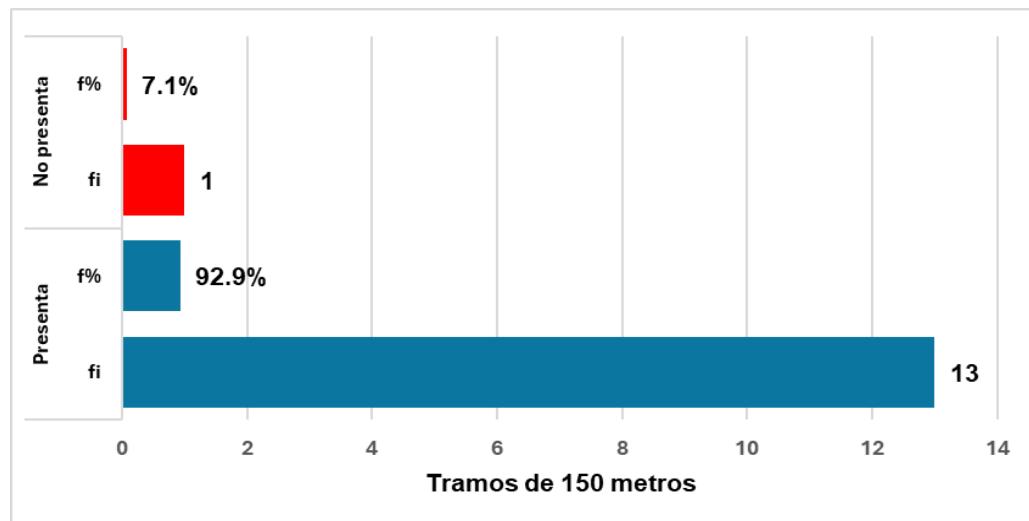
Existencia de registros visibles de intervención reciente (letreros de obra, señalización temporal, placas informativas, marcas de control) en tramos inspeccionados de la carretera ruta N° HU-790 (EMP. HU-780 - Huarapo - Buenos Aires - Antojirca - HU-780 (Gelgash) - Huánuco)

El análisis de la existencia de registros visibles de intervención reciente en los tramos inspeccionados de la carretera ruta N° HU-790 revela una alta prevalencia de señalización y documentación asociada a obras recientes. En particular, el resumen estadístico indica que en el 92.9% de los tramos evaluados se identificaron elementos como letreros de obra, señalización temporal, placas informativas o marcas de control, lo cual refleja una gestión activa de las intervenciones viales en la mayoría de los segmentos inspeccionados. Esta presencia mayoritaria de registros visibles es un indicador positivo de que las actividades de mantenimiento o reparación están siendo formalmente señalizadas, contribuyendo a la seguridad y comunicación con los usuarios de la vía.

| Figura 14 Existencia de registros visibles de intervención reciente (letreros de obra, señalización temporal, placas informativas, marcas de control) en tramos inspeccionados de la carretera ruta Nº HU-790 (EMP. HU-780 - Huarapo - Buenos Aires - Antojirca - HU-780 (Gelgash) - Huánuco)..... | 72 |

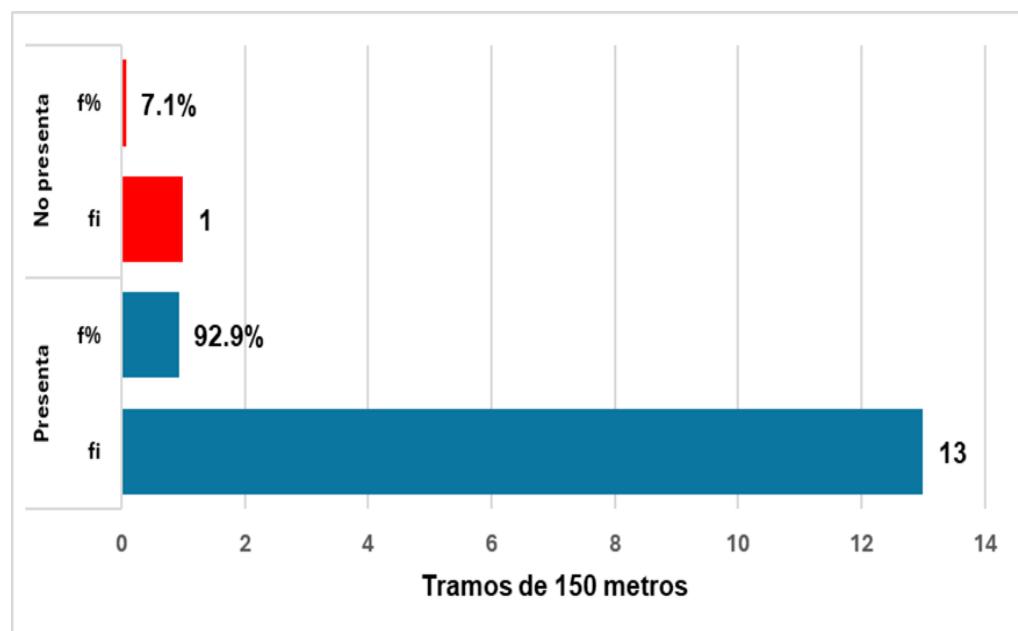
Evidencias físicas de mantenimiento vial reciente (afirmado nuevo, bacheo, limpieza de cunetas, nivelación, tratamiento superficial) en la carretera ruta N° HU-790 (EMP. HU-780 - Huarapo - Buenos Aires - Antojirca - HU-780 (Gelgash) - Huánuco)

El análisis de la evidencia física de mantenimiento vial reciente en la carretera ruta N° HU-790, a lo largo de los tramos inspeccionados, muestra una prevalencia significativa de intervenciones visibles en la mayoría de los segmentos evaluados. De los 14 tramos de 150 metros cada uno, la gran mayoría presenta indicios claros de trabajos recientes como afirmado nuevo, bacheo, limpieza de cunetas, nivelación o tratamiento superficial. Esta tendencia indica un esfuerzo sostenido en la conservación y mantenimiento de la infraestructura vial, lo que contribuye a la mejora de la transitabilidad y seguridad en esta ruta estratégica.

| Figura 15 Evidencias físicas de mantenimiento vial reciente (afirmado nuevo, bacheo, limpieza de cunetas, nivelación, tratamiento superficial) en la carretera ruta Nº HU-790 (EMP. HU-780 - Huarapo - Buenos Aires - Antojirca - HU-780 (Gelgash) - Huánuco) | 74 |

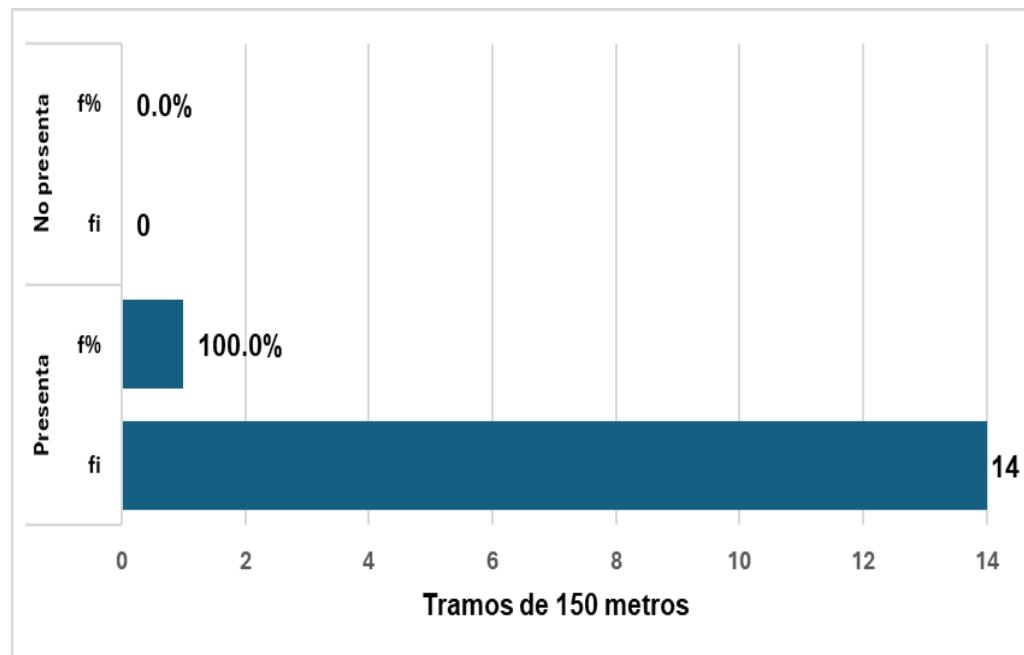
Calidad de ejecución de intervenciones viales en la carretera ruta N° HU-790 (EMP. HU-780 - Huarapo - Buenos Aires - Antojirca - HU-780 (Gelgash) - Huánuco) evaluada por compactación, materiales y uniformidad estructural

El análisis de la calidad de ejecución de las intervenciones viales en la carretera ruta N° HU-790, considerando aspectos fundamentales como la compactación, los materiales utilizados y la uniformidad estructural, revela un estado óptimo en todos los tramos evaluados. La uniformidad en la longitud de cada tramo (150 metros) facilita una comparación homogénea y sistemática de las condiciones observadas a lo largo de la ruta. El indicador Presenta aplicado a cada tramo sugiere que en todos ellos se realizaron intervenciones que cumplen con los criterios técnicos establecidos para garantizar la integridad y funcionalidad de la vía.

| Figura 16 Calidad de ejecución de intervenciones viales en la carretera ruta Nº HU-790 (EMP. HU-780 - Huarapo - Buenos Aires - Antojirca - HU-780 (Gelgash) - Huánuco) evaluada por compactación, materiales y uniformidad estructural | 76 |

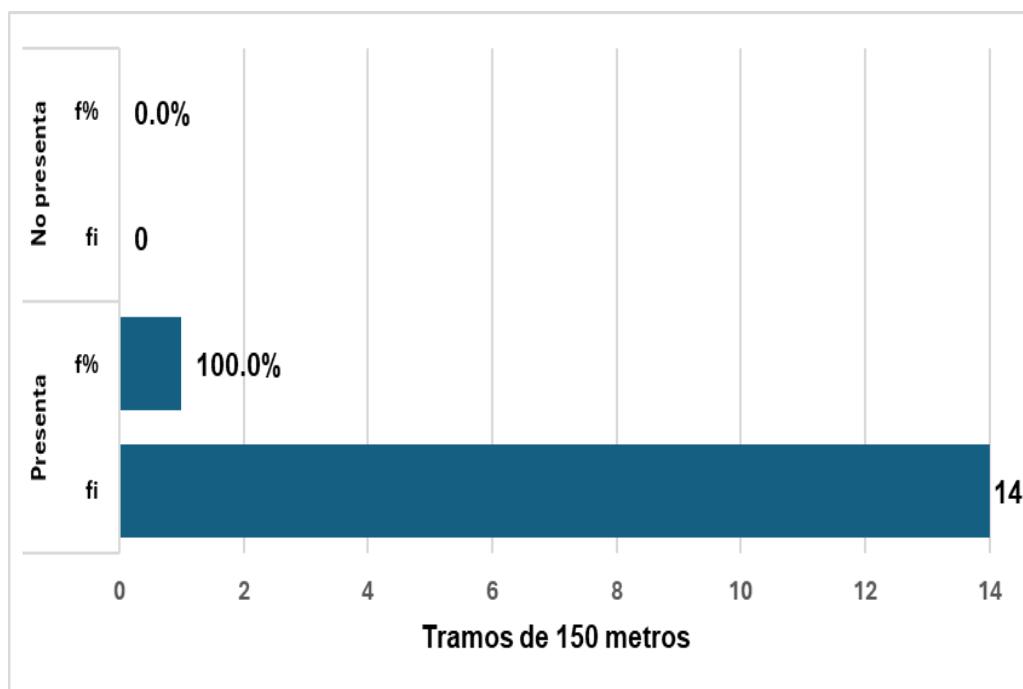
Contribución visible del mantenimiento efectuado a la mejora de la transitabilidad y reducción de irregularidades en la carretera ruta N° HU-790 (EMP. HU-780 - Huarapo - Buenos Aires - Antojirca - HU-780 (Gelgash) - Huánuco)

El análisis de la contribución visible del mantenimiento efectuado en la carretera ruta N° HU-790, a lo largo de los 14 tramos evaluados, revela un estado óptimo de la transitabilidad y reducción de irregularidades. Cada tramo, con una longitud uniforme de 150 metros, fue inspeccionado para determinar la presencia o ausencia de mejoras visibles derivadas de las labores de mantenimiento vial. El indicador utilizado muestra que en todos los tramos se identificó la presencia de acciones de mantenimiento que contribuyen positivamente a la mejora de la superficie y condiciones de la calzada.

| Figura 17 Contribución visible del mantenimiento efectuado a la mejora de la transitabilidad y reducción de irregularidades en la carretera ruta Nº HU-790 (EMP. HU-780 - Huarapo - Buenos Aires - Antojirca - HU-780 (Gelgash) - Huánuco) | 78 |

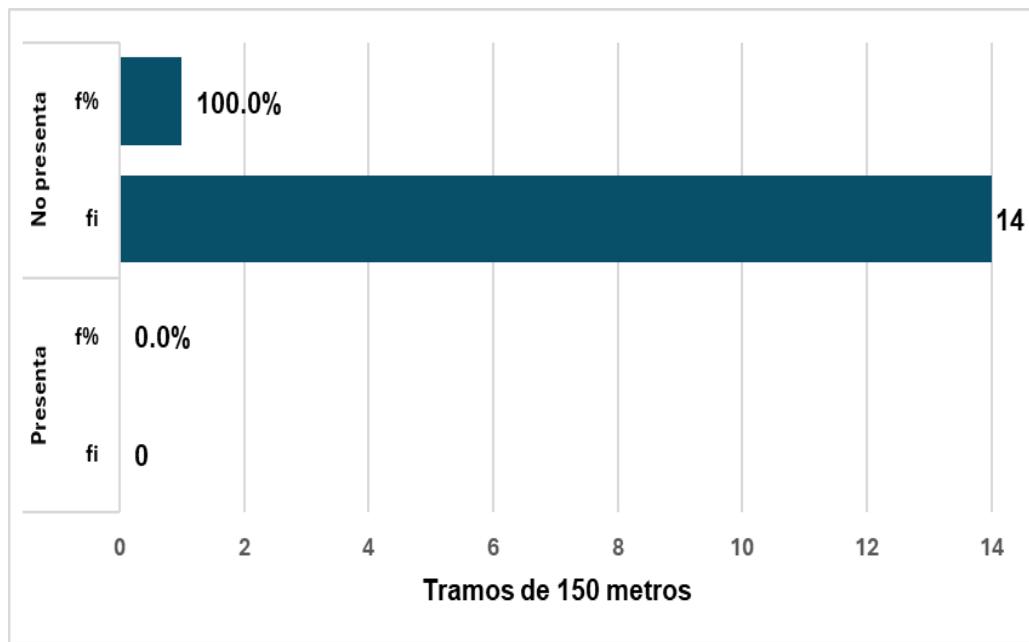
Figura 18
Proporción de tramos sin

El análisis de la evaluación realizada en la carretera ruta N° HU-790, correspondiente a la trayectoria EMP. HU-780 - Huarapo - Buenos Aires - Antojirca - HU-780 (Gelgash) - Huánuco, revela que todos los tramos inspeccionados presentan un estado óptimo en cuanto a la ausencia de zonas críticas sin mantenimiento. Cada uno de los catorce tramos, con una longitud uniforme de 150 metros, fue evaluado exhaustivamente, y en ninguno se identificaron áreas que carecieran de intervenciones de mantenimiento. Esto indica una cobertura completa y efectiva de las labores de conservación en toda la extensión analizada, lo que contribuye a la integridad y funcionalidad de la infraestructura vial.

| Figura 18 Proporción de tramos sin | 80 |

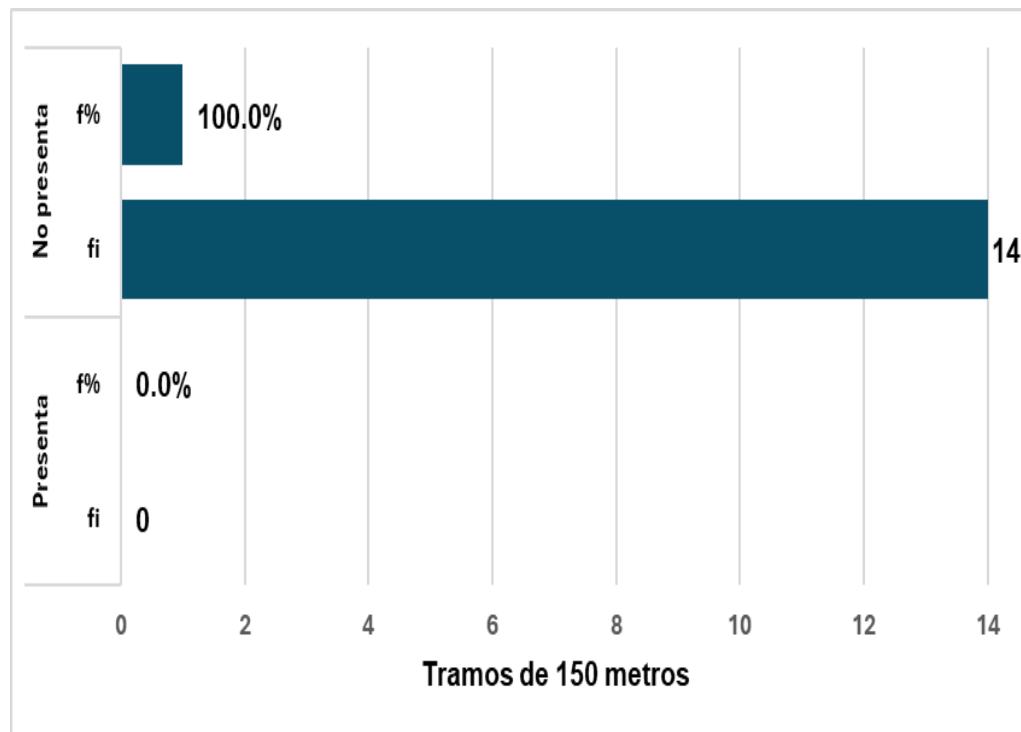
Identificación de deficiencias estructurales graves (baches profundos, grietas extensas, erosión lateral, pérdida de afirmado, deformaciones) que dificultan tránsito seguro y fluido en la carretera ruta N° HU-790 (EMP. HU-780 - Huarapo - Buenos Aires - Antojirca - HU-780 (Gelgash) - Huánuco)

El análisis detallado de la evaluación realizada en la carretera ruta N° HU-790, específicamente en la trayectoria EMP. HU-780 - Huarapo - Buenos Aires - Antojirca - HU-780 (Gelgash) - Huánuco, muestra que en todos los tramos inspeccionados, cada uno con una longitud uniforme de 150 metros, no se identificaron deficiencias estructurales graves. Esto incluye la ausencia de baches profundos, grietas extensas, erosión lateral, pérdida de afirmado o deformaciones que puedan comprometer la seguridad y fluidez del tránsito vehicular. La uniformidad en la condición de los tramos indica un mantenimiento adecuado y efectivo, reflejando un estado óptimo de la infraestructura vial en esta ruta.

| Figura 19 Identificación de deficiencias estructurales graves (baches profundos, grietas extensas, erosión lateral, pérdida de afirmado, deformaciones) que dificultan tránsito seguro y fluido en la carretera ruta Nº HU-790 (EMP. HU-780 - Huarapo - Buenos Aires - Antojirca - HU-780 (Gelgash) - Huánuco) | 82 |

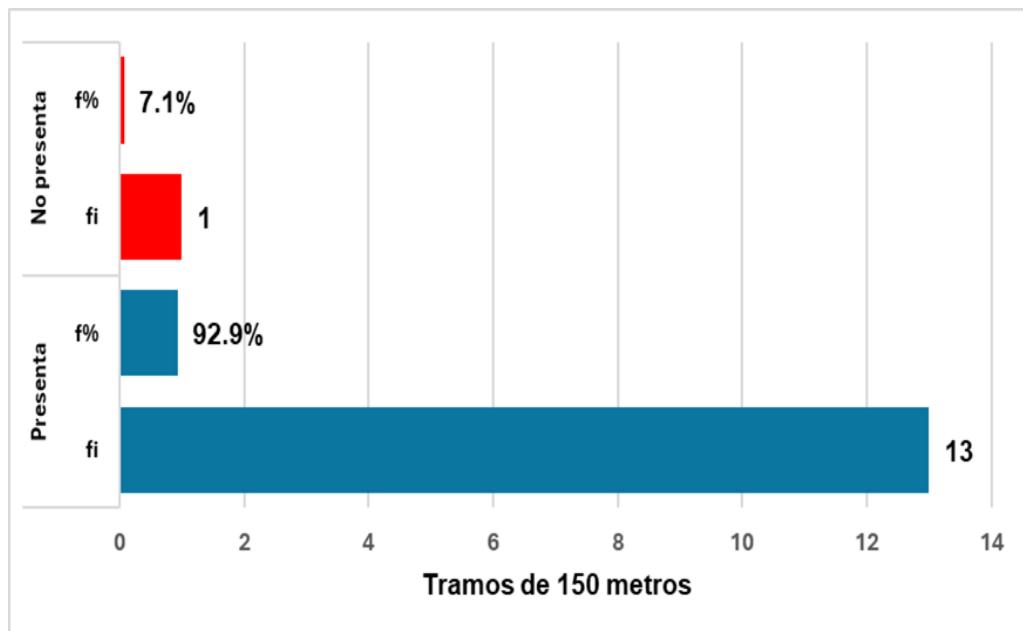
Evaluación de riesgos para la seguridad vial y operatividad de la carretera ruta N° HU-790 (EMP. HU-780 - Huarapo - Buenos Aires - Antojirca - HU-780 (Gelgash) - Huánuco) derivados de deficiencias encontradas, especialmente bajo condiciones climáticas adversas

El análisis de la evaluación de riesgos para la seguridad vial y operatividad en la carretera ruta N° HU-790, comprendida entre EMP. HU-780 y Huánuco, muestra un panorama favorable en cuanto al estado general de la vía. La inspección abarcó catorce tramos de 150 metros cada uno, donde se determinó que en la mayoría de ellos no se presentan riesgos significativos que puedan afectar la seguridad o la funcionalidad del tránsito vehicular. El término presenta en este contexto indica que se realizó la evaluación y no se identificaron riesgos, lo que sugiere un mantenimiento adecuado y condiciones óptimas para la circulación.

| Figura 20 Evaluación de riesgos para la seguridad vial y operatividad de la carretera ruta Nº HU-790 (EMP. HU-780 - Huarapo - Buenos Aires - Antojirca | |

| - HU-780 (Gelgash) - Huánuco) derivados de deficiencias encontradas, especialmente bajo condiciones climáticas adversas | 84 |

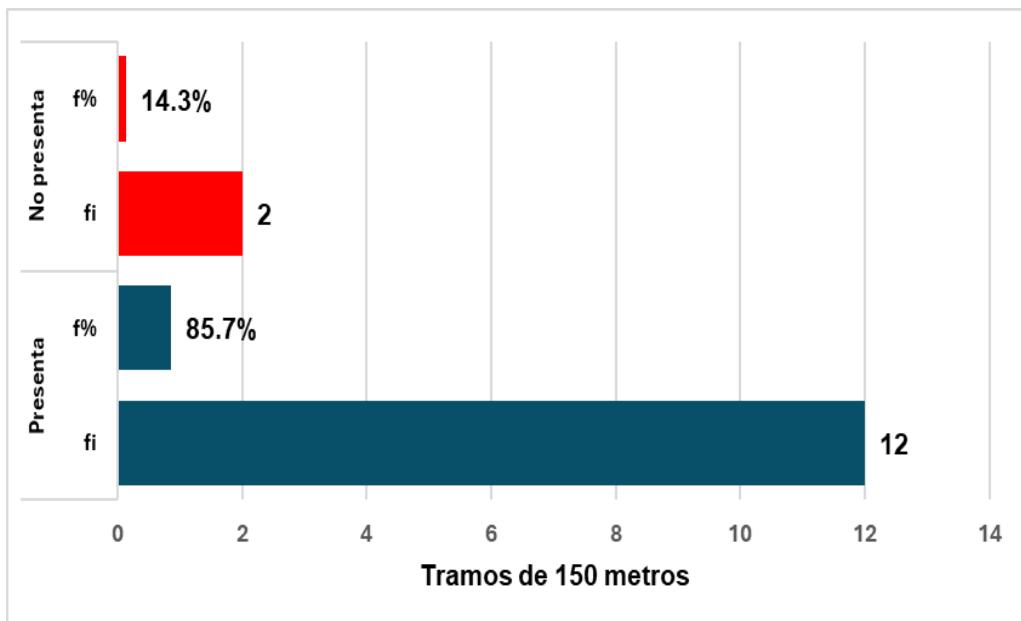
Estado general adecuado para circulación vehicular en la carretera ruta N° HU-790 (EMP. HU-780 - Huánuco), considerando regularidad superficial, compactación y ausencia de obstáculos

El análisis de la evaluación del estado general para la circulación vehicular en la carretera ruta N° HU-790, en la trayectoria desde EMP. HU-780 hasta Huánuco, revela que la mayoría de los tramos presentan condiciones adecuadas en términos de regularidad superficial, compactación y ausencia de obstáculos. De los 14 tramos evaluados, 12 presentan un estado favorable que cumple con los criterios establecidos para garantizar una circulación segura y eficiente. Esto indica un mantenimiento efectivo y una gestión adecuada de la infraestructura vial en esta ruta.

| Figura 21 Estado general adecuado para circulación vehicular en la carretera ruta N° HU-790 (EMP. HU-780 - Huánuco), considerando regularidad superficial, compactación y ausencia de obstáculos..... | 86 |

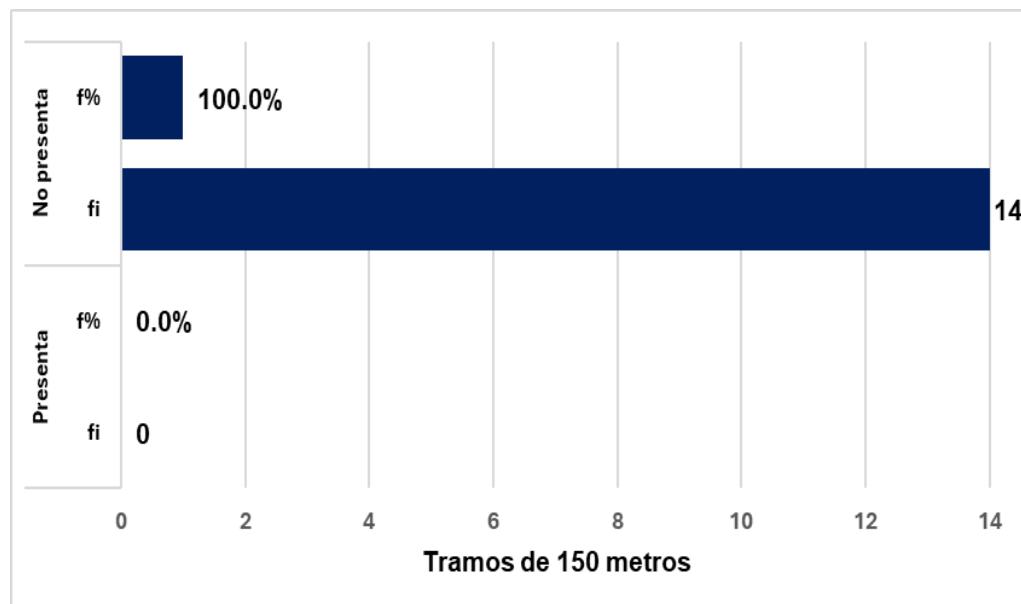
Evaluación del estado del tramo de la carretera ruta Nº HU-790 (EMP. HU-780 - Huánuco) según desgaste superficial, baches, hundimientos y pérdida de afirmado

El análisis de la evaluación del estado del tramo de la carretera ruta Nº HU-790, considerando desgaste superficial, baches, hundimientos y pérdida de afirmado, revela que todos los tramos inspeccionados presentan condiciones óptimas para la circulación vehicular. Cada tramo, con una longitud uniforme de 150 metros, fue evaluado en cuanto a la presencia o ausencia de zonas críticas sin mantenimiento. Los resultados indican que en la totalidad de los tramos no se detectaron áreas con deterioros significativos que comprometan la funcionalidad o seguridad vial, reflejando un estado homogéneo y adecuado a lo largo de la ruta.

| Figura 22 Evaluación del estado del tramo de la carretera ruta N° HU-790 (EMP. HU-780 - Huánuco) según desgaste superficial, baches, hundimientos y pérdida de afirmado | 88 |

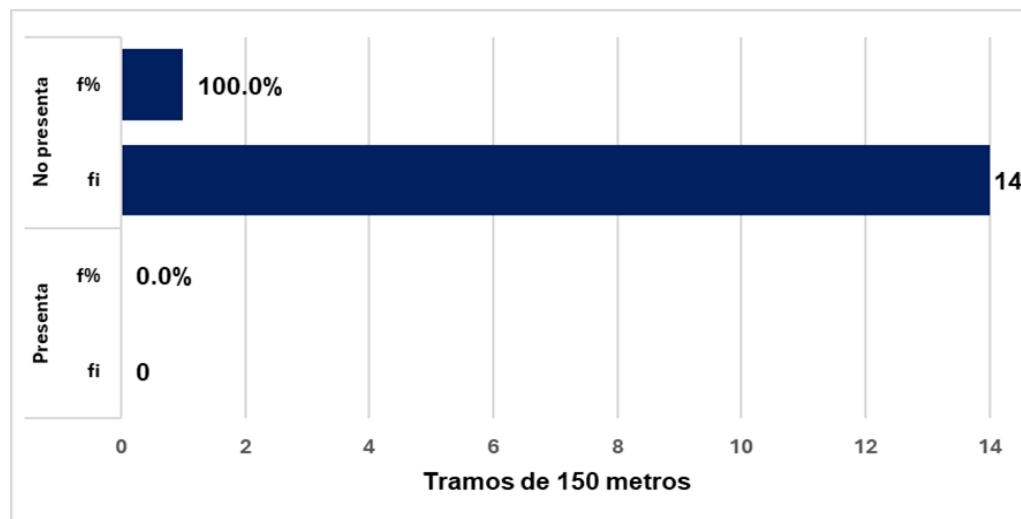
Condición del alineamiento de la vía en la carretera ruta Nº HU-790 (EMP. HU-780 - Huánuco), sin deformaciones que representen riesgo para el tránsito

El análisis del alineamiento de la vía en la carretera ruta Nº HU-790, desde el empalme HU-780 hasta Huánuco, revela un estado óptimo en todos los tramos evaluados. Cada uno de los 14 tramos de 150 metros fue inspeccionado para identificar deformaciones que pudieran representar un riesgo para el tránsito vehicular. Los resultados indican que ninguno de los tramos presenta deformaciones, lo que implica una continuidad geométrica adecuada y una correcta conservación del perfil longitudinal y transversal de la vía.

| Figura 23 Condición del alineamiento de la vía en la carretera ruta N° HU-790 (EMP. HU-780 - Huánuco), sin deformaciones que representen riesgo para el tránsito | 90 |

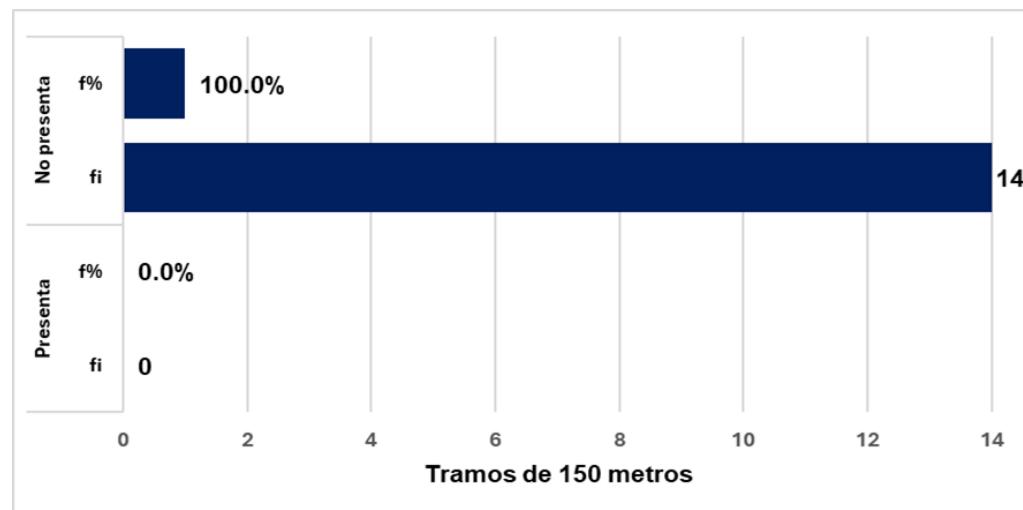
Identificación de zonas con visibilidad reducida, materiales sueltos o problemas de drenaje que afectan funcionalidad en la carretera ruta N° HU-790 (EMP. HU-780 - Huánuco)

El análisis de la identificación de zonas con visibilidad reducida, presencia de materiales sueltos o problemas de drenaje en la carretera ruta N° HU-790, específicamente en la trayectoria EMP. HU-780 - Huánuco, muestra que en la totalidad de los tramos evaluados (14 tramos de 150 metros cada uno), no se registran condiciones que afecten la funcionalidad vial en términos de visibilidad o seguridad. Cada tramo fue inspeccionado detalladamente, y los resultados indican que no existen zonas con visibilidad reducida ni obstáculos que comprometan el tránsito vehicular, lo cual es un indicador positivo para la seguridad y operatividad de la vía.

| Figura 24 Identificación de zonas con visibilidad reducida, materiales sueltos o problemas de drenaje que afectan funcionalidad en la carretera ruta N° HU-790 (EMP. HU-780 - Huánuco) | 91 |

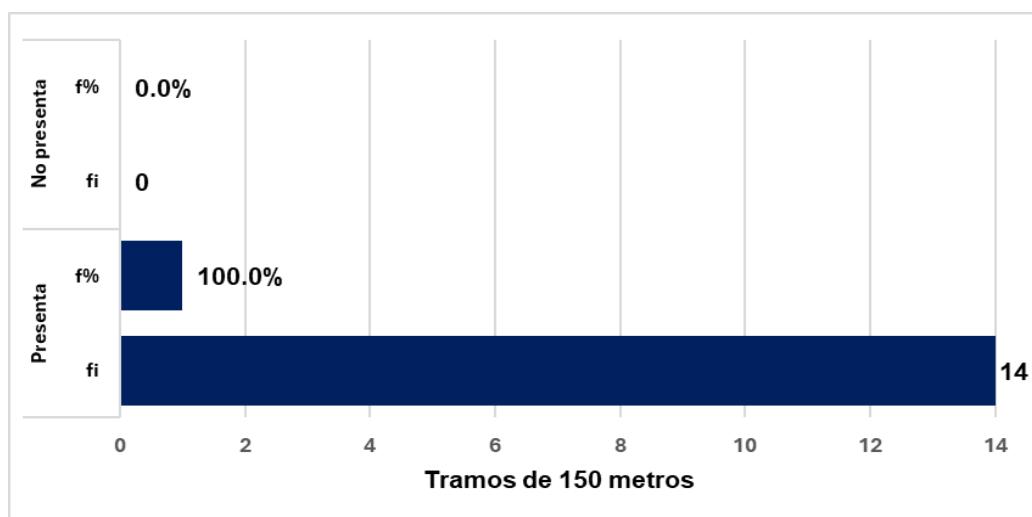
Durabilidad y funcionalidad de las intervenciones de mantenimiento en la carretera ruta N° HU-790 (EMP. HU-780 - Huánuco) frente a condiciones climáticas y tiempo

El análisis de la durabilidad y funcionalidad de las intervenciones de mantenimiento en la carretera ruta N° HU-790, específicamente en la trayectoria desde EMP. HU-780 hasta Huánuco, revela un estado óptimo en todos los tramos evaluados. Cada tramo de 150 metros ha sido inspeccionado con un indicador uniforme que confirma la presencia de intervenciones de mantenimiento efectivas. El resumen estadístico consolidado muestra que el 100% de los tramos presentan durabilidad y funcionalidad adecuadas, sin evidenciar deterioro o pérdida de efectividad en las acciones ejecutadas.

| Figura 25 Durabilidad y funcionalidad de las intervenciones de mantenimiento en la carretera ruta N° HU-790 (EMP. HU-780 - Huánuco) frente a condiciones climáticas y tiempo..... | 93 |

La uniformidad del 100% en la evaluación positiva también refleja un manejo homogéneo y consistente del mantenimiento a lo largo de toda la ruta, lo cual es fundamental para asegurar la continuidad en la operatividad y la seguridad del tránsito vehicular. En términos de ingeniería vial, esta condición reduce significativamente los riesgos asociados a fallas estructurales o funcionales, contribuyendo a la eficiencia del sistema vial y a la satisfacción de los usuarios. La evidencia estadística respalda que la gestión vial en la ruta HU-790 es eficaz y sostenible en el tiempo.
