UNIVERSIDAD DE HUÁNUCO
FACULTAD DE INGENIERÍA
PROGRAMA ACADÉMICO DE INGENIERÍA CIVIL

“El servicio del mantenimiento periódico - rutinario y su influencia en la preservación de la superficie vial - en la carretera - ruta Nº HU-790 trayectoria: Emp. Hu-780 - Huarapo - Buenos Aires – Antojirca - HU-780 (Gelgash) - Huánuco”

PARA OPTAR EL TÍTULO PROFESIONAL DE INGENIERO CIVIL

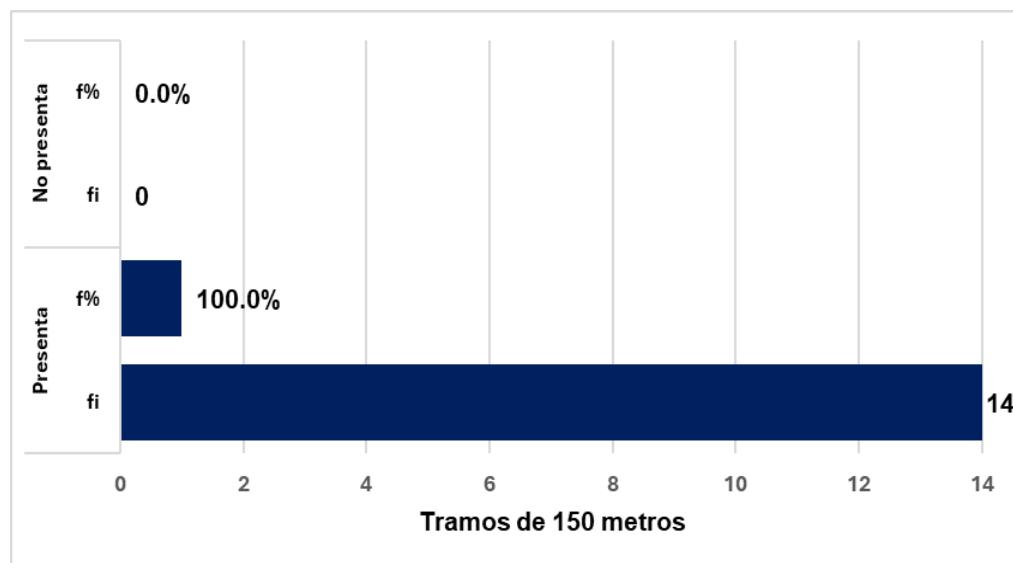
Integridad estructural de reparaciones realizadas en la carretera ruta N° HU-790 (EMP. HU-780 - Huánuco), sin desgaste prematuro ni retorno de daños

El análisis de la integridad estructural de las reparaciones realizadas en la carretera ruta N° HU-790, en la trayectoria EMP. HU-780 - Huánuco, evidencia un estado óptimo en todos los tramos evaluados. Cada uno de los 14 tramos, con una longitud uniforme de 150 metros, fue inspeccionado bajo el indicador de integridad estructural, enfocándose en la ausencia de desgaste prematuro y la no recurrencia de daños previos. Los resultados muestran que en el 100% de los casos, las reparaciones mantienen su integridad sin presentar deterioros, lo que refleja una adecuada calidad en los materiales y técnicas empleadas en el mantenimiento vial.

El resumen estadístico, representado por las frecuencias absolutas (fi) y porcentajes (f%), confirma que en la totalidad de los tramos evaluados ($fi=14$), no se detectaron fallas estructurales ni signos de desgaste prematuro ($f\%=100\%$). Esta uniformidad en la condición de los tramos indica una intervención homogénea y eficaz a lo largo de toda la ruta, lo cual es fundamental para garantizar la seguridad y funcionalidad del corredor vial. Además, la ausencia de daños reincidentes sugiere que los procedimientos de mantenimiento aplicados responden

| Figura 26 Integridad estructural de reparaciones realizadas en la carretera ruta N° HU-790 (EMP. HU-780 - Huánuco), sin desgaste prematuro ni retorno de daños | 95 |

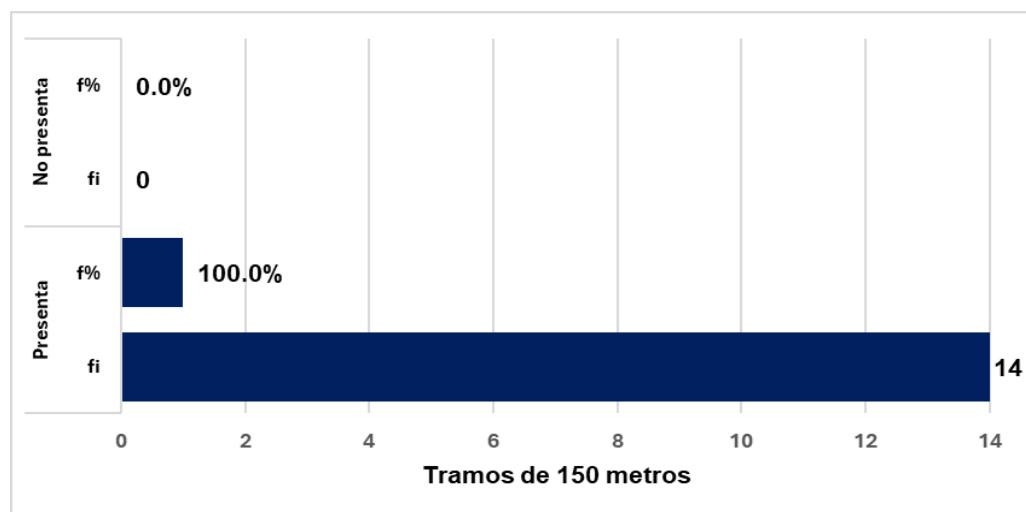
Calidad del material usado en mantenimiento de la carretera ruta N° HU-790 (EMP. HU-780 - Huánuco), evaluando adherencia, estabilidad y nivelación duradera

El análisis de la calidad del material utilizado en el mantenimiento de la carretera ruta N° HU-790, en la trayectoria EMP. HU-780 - Huánuco, muestra que en todos los tramos evaluados, con una longitud uniforme de 150 metros cada uno, se presenta una condición óptima en cuanto a adherencia, estabilidad y nivelación duradera del material aplicado. El indicador utilizado para esta evaluación refleja que el 100% de los tramos no presentan deficiencias en la calidad del material, lo que implica una uniformidad y consistencia en las intervenciones de mantenimiento a lo largo de toda la ruta.

| Figura 27 Calidad del material usado en mantenimiento de la carretera ruta N° HU-790 (EMP. HU-780 - Huánuco), evaluando adherencia, estabilidad y nivelación duradera..... | 97 |
