UNIVERSIDAD DE HUÁNUCO
FACULTAD DE INGENIERÍA
PROGRAMA ACADÉMICO DE INGENIERÍA CIVIL

**“Estudio superficial del pavimento flexible para el
mantenimiento de vías en la Región Huánuco, tramo Ambo –
San Rafael 25.4 km,2019”**

La presente tesis tuvo como objetivo general proponer opciones de intervención que permitan mejorar la condición operacional del pavimento flexible de la Región Huánuco, tramo Ambo – San Rafael 25.4 km, mediante el método Pavement Condition Index (PCI) hallado en la norma ASTM D6433-07.

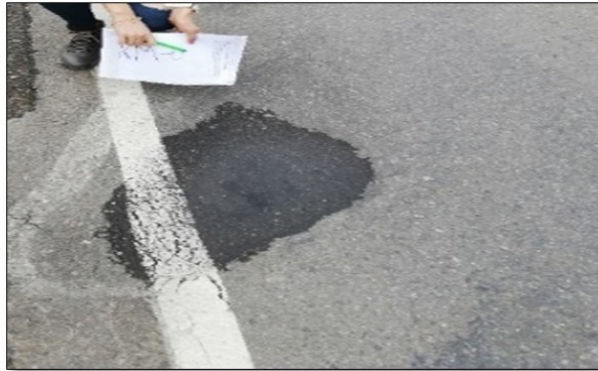
Figura 25

Hundimiento en el pavimento

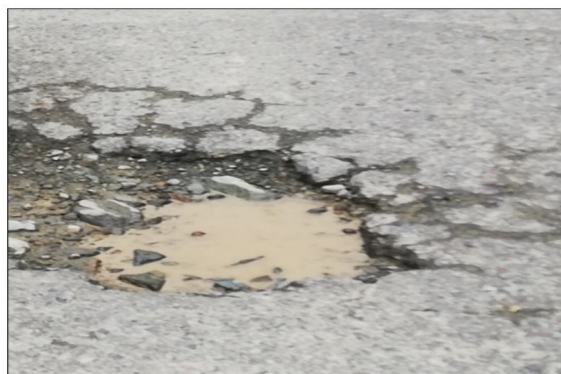
Figura 27

Hueco – Bache en el pavimento

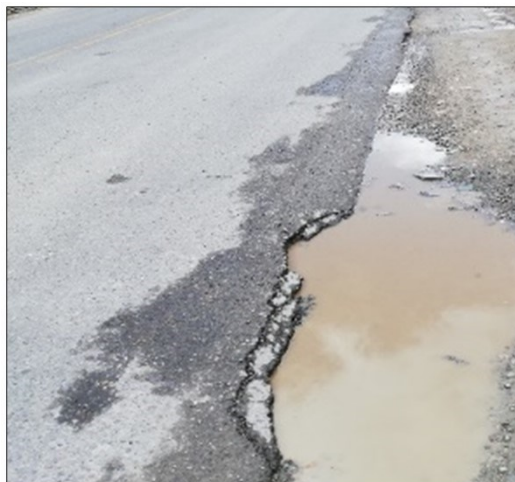
Figura 29

Desintegración de borde en el pavimento

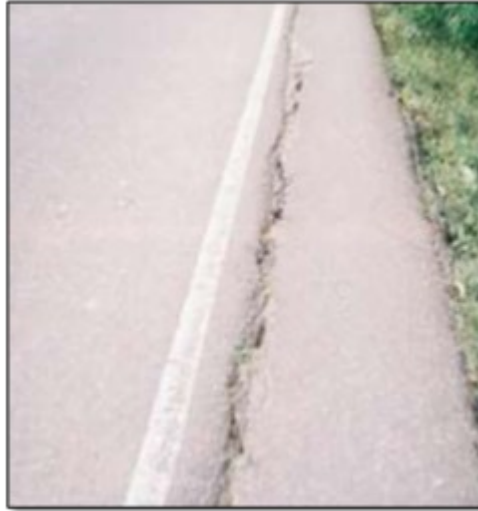
Figura 38

Separación de berma en el pavimento

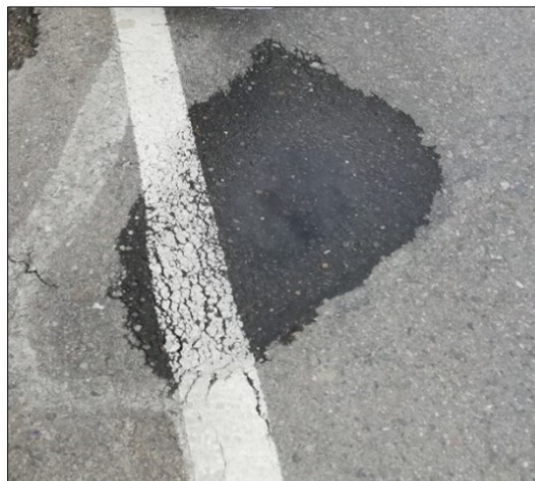
Figura 41

Hundimiento en el pavimento

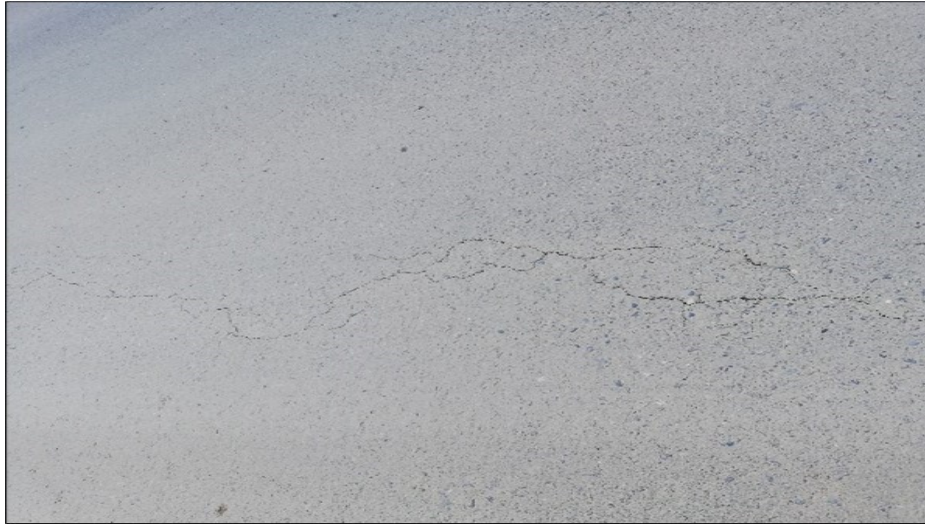
Fotografía 1

Fisuras longitudinales, nivel de severidad bajo

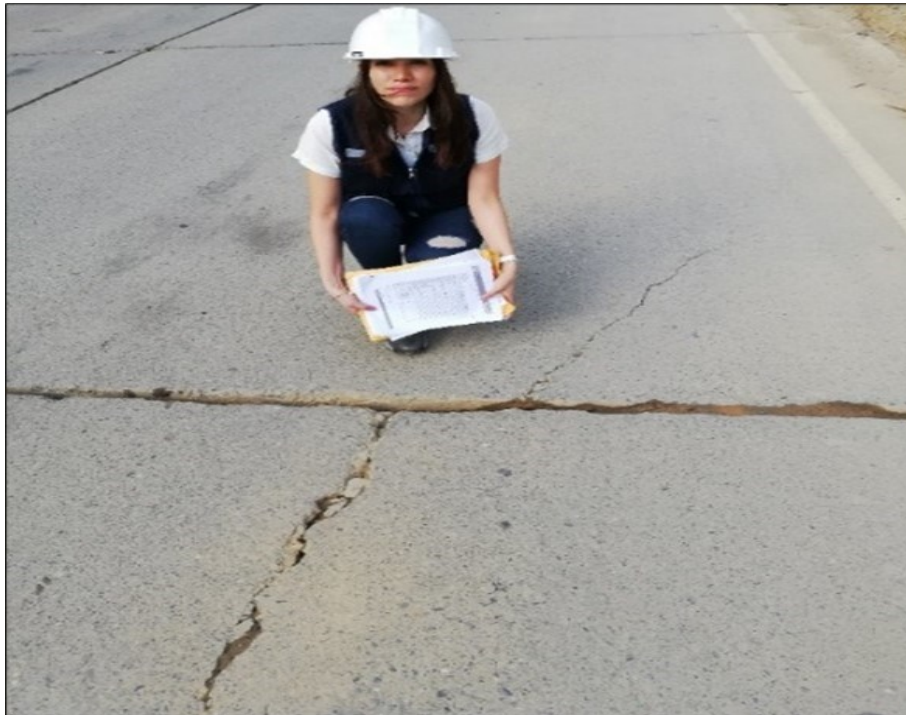
Fotografía 2

Fisuras longitudinales, nivel de severidad alto

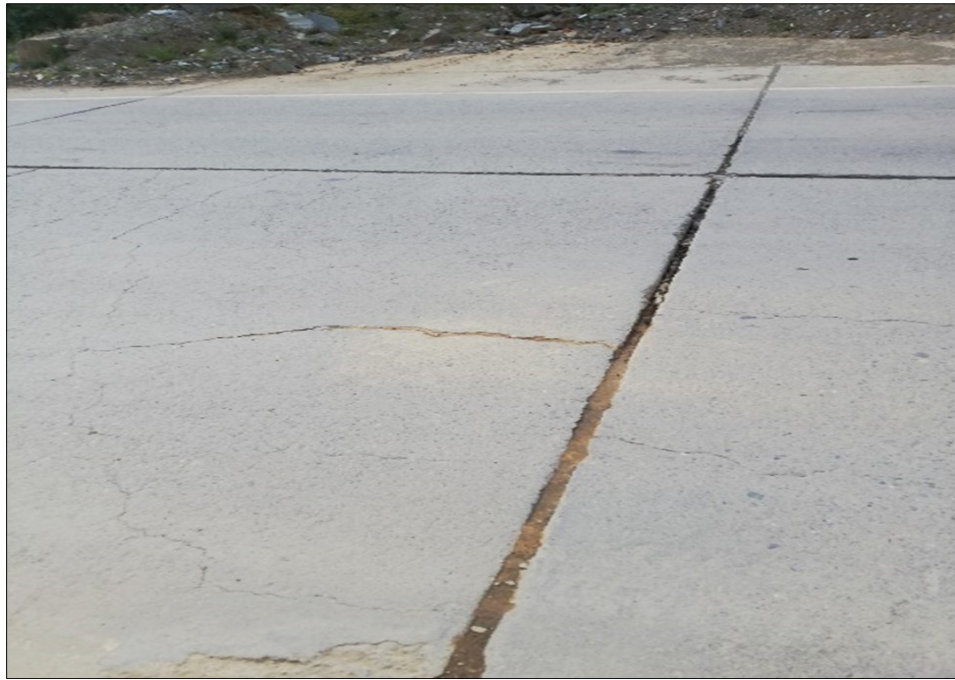
Fotografía 3

Fisuras longitudinales, nivel de severidad medio

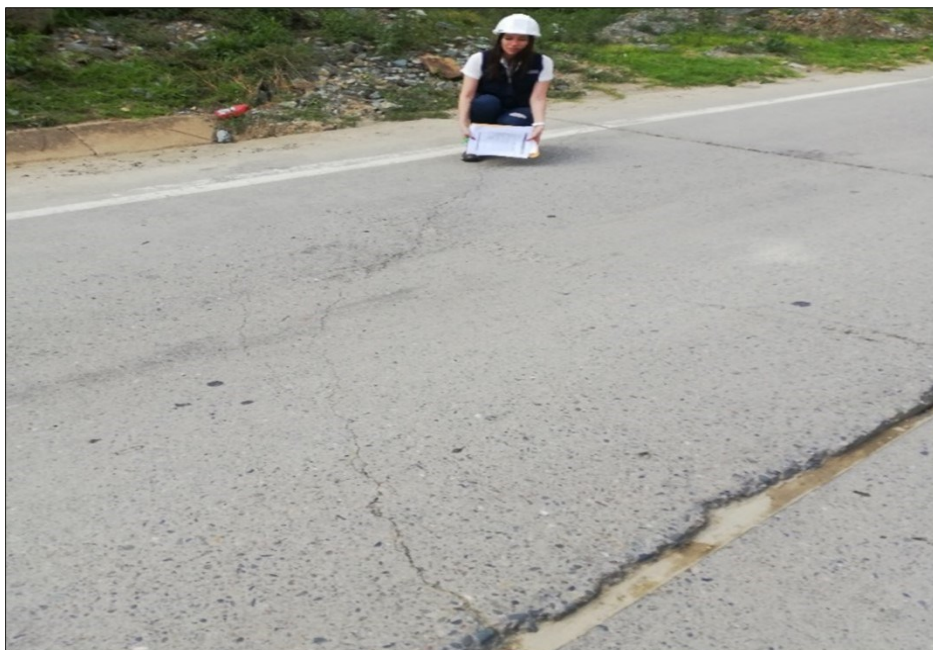
Fotografía 4

Fisuras en arco, nivel de severidad bajo

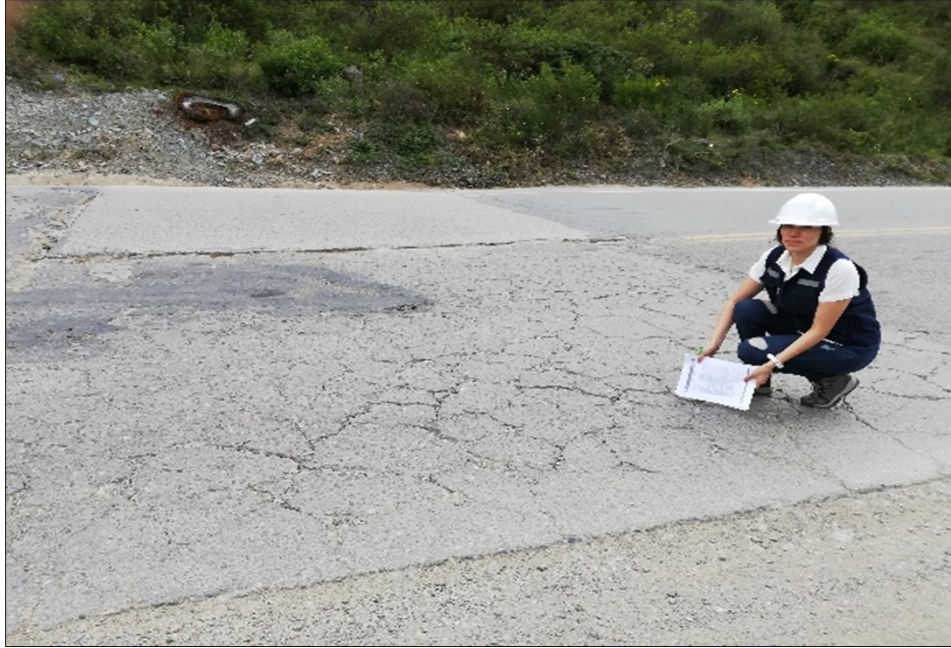
Fotografía 5

Fisuras piel de cocodrilo, nivel de severidad alto

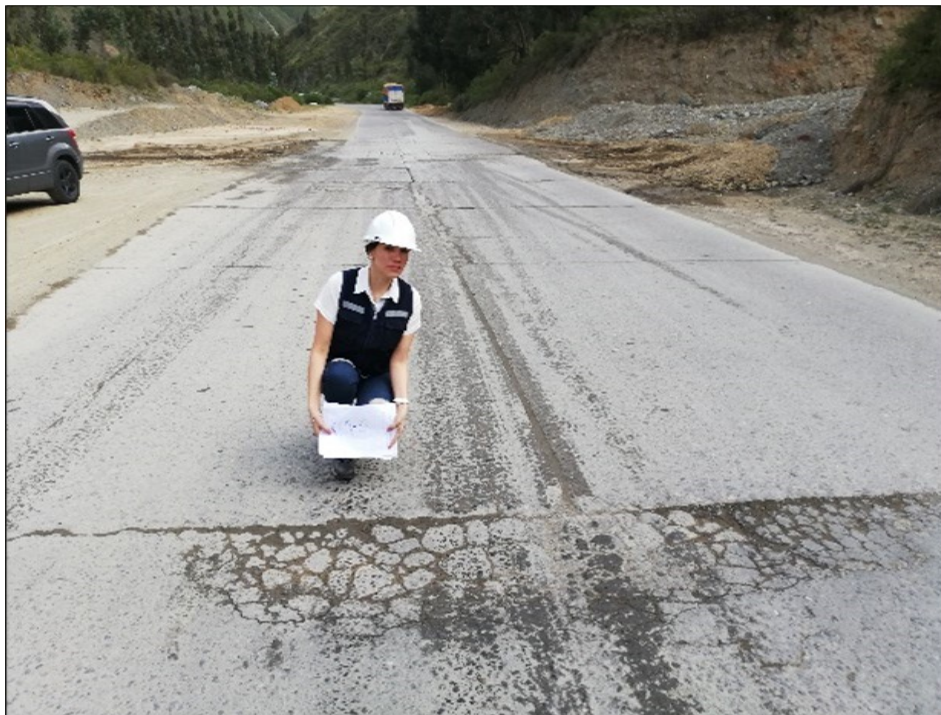
Fotografía 6

Fisuras piel de cocodrilo, nivel de severidad medio

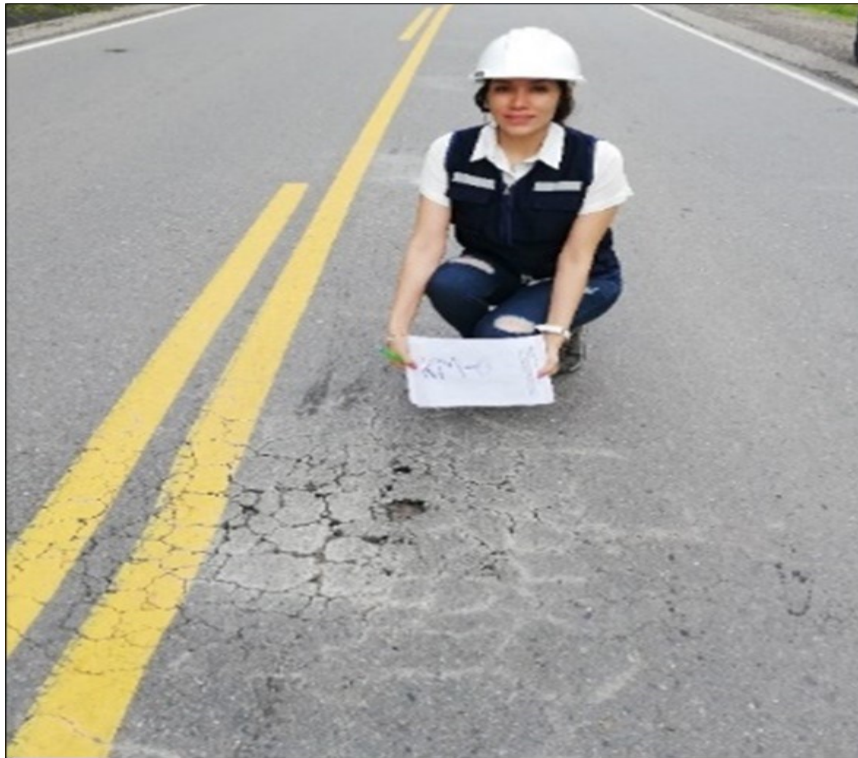
Fotografía 7

Fisuras piel de cocodrilo y huecos, nivel de severidad bajo

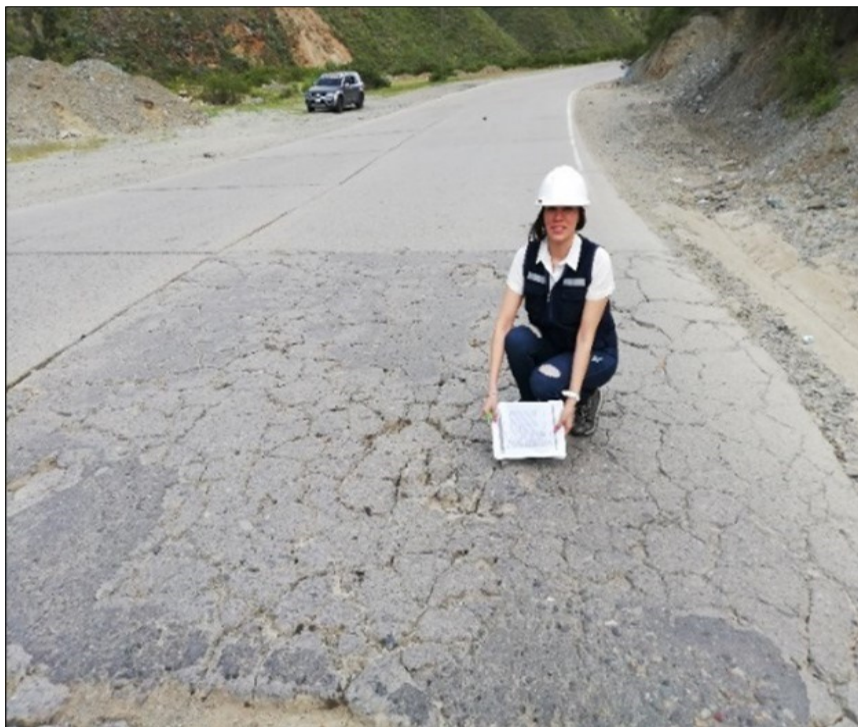
Fotografía 8

Fisuras piel de cocodrilo, nivel de severidad alto

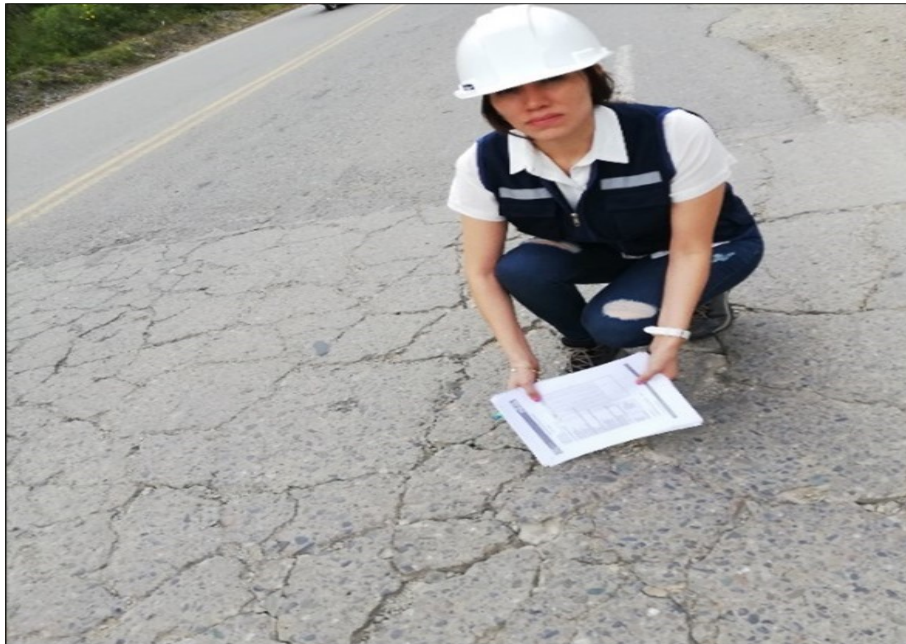
Fotografía 9

Fisuras piel de cocodrilo, nivel de severidad alto

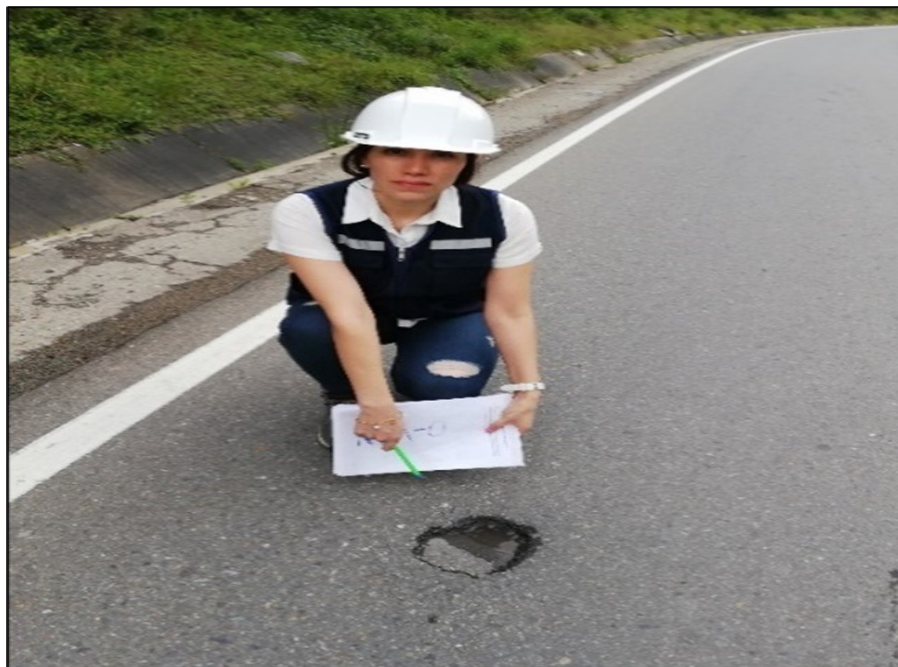
Fotografía 10

Huecos o baches, nivel de severidad bajo

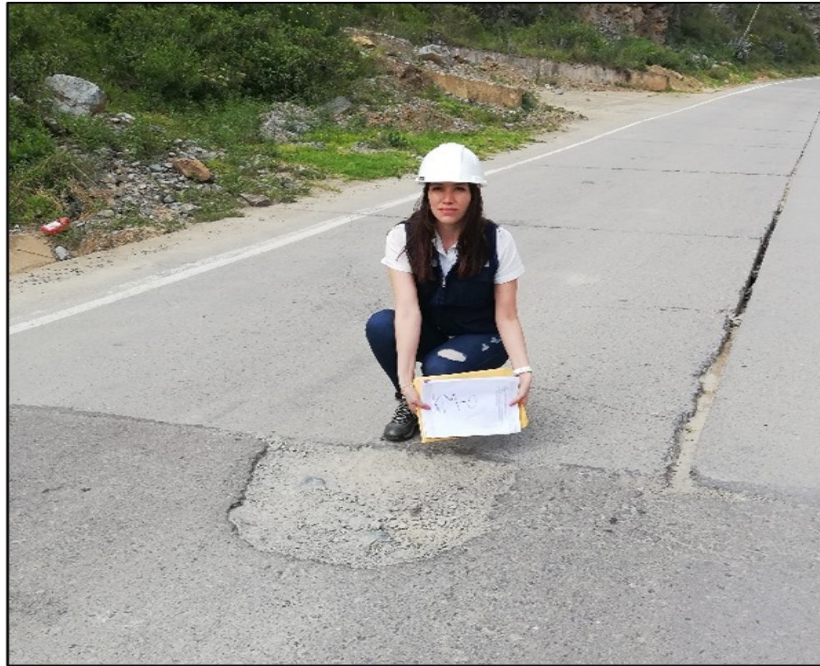
Fotografía 11

Huecos o baches, nivel de severidad medio

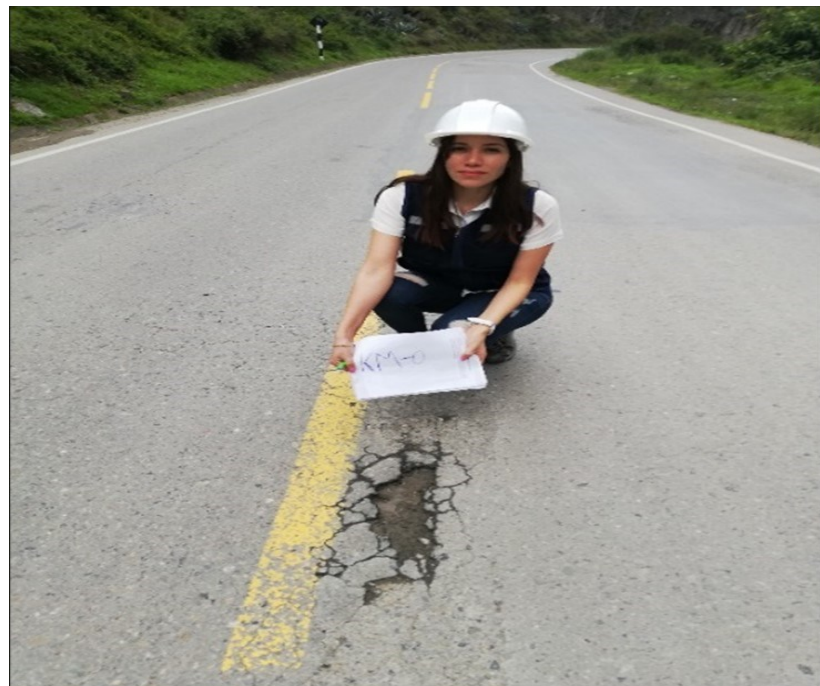
Fotografía 12

Huecos o baches, nivel de severidad medio

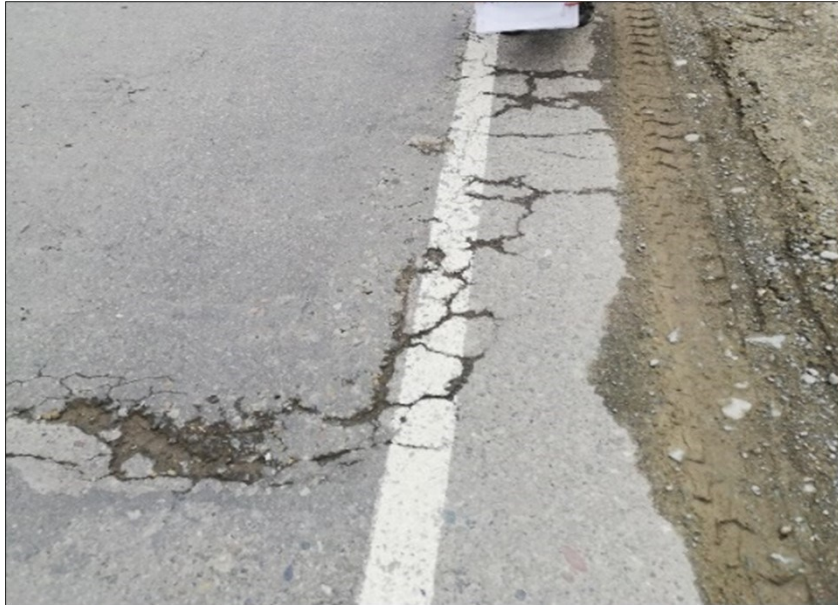
Fotografía 13

Fisuras de borde, nivel de severidad medio

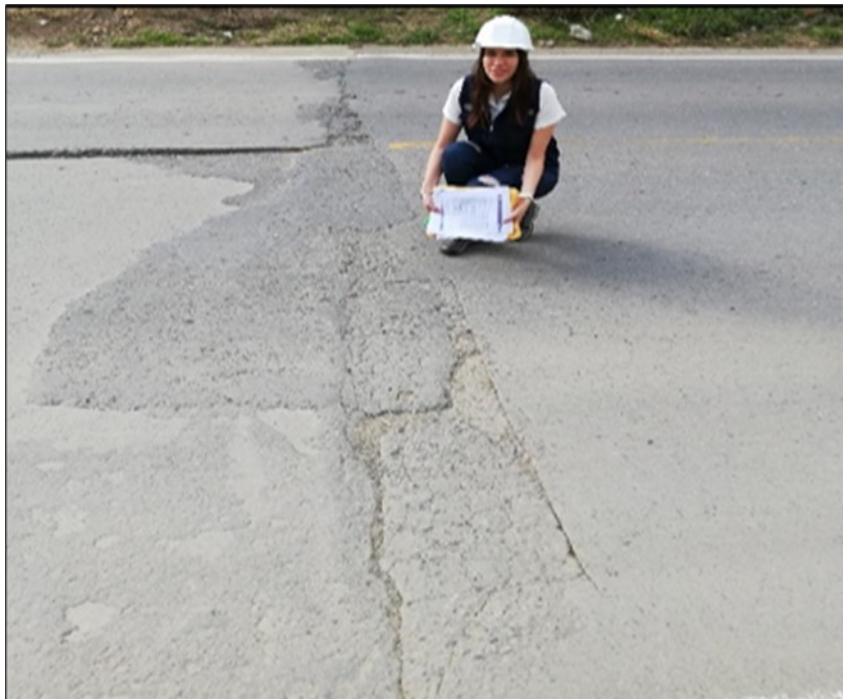
Fotografía 14

Fisuras por flexión de juntas, nivel de severidad medio

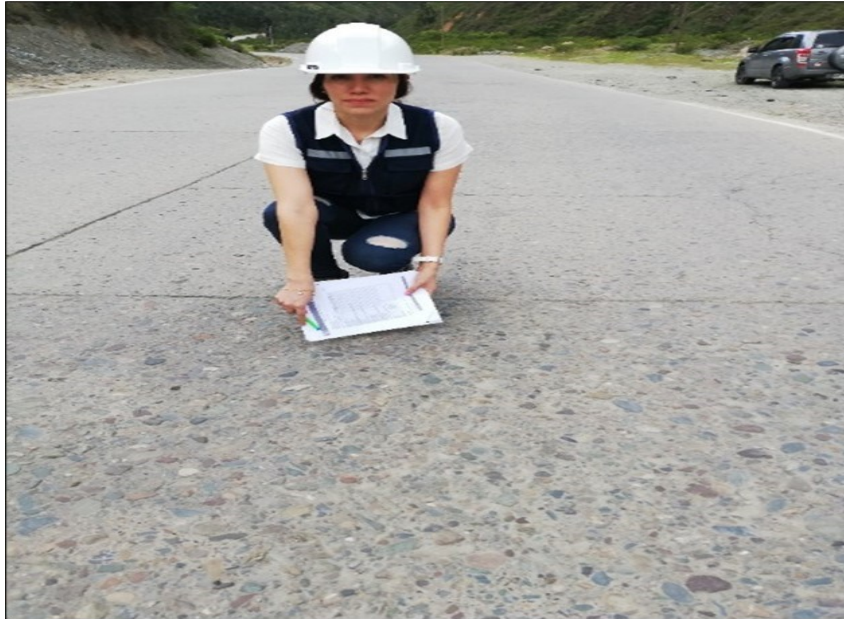
Fotografía 15

Perdida de agregados, nivel de severidad alto

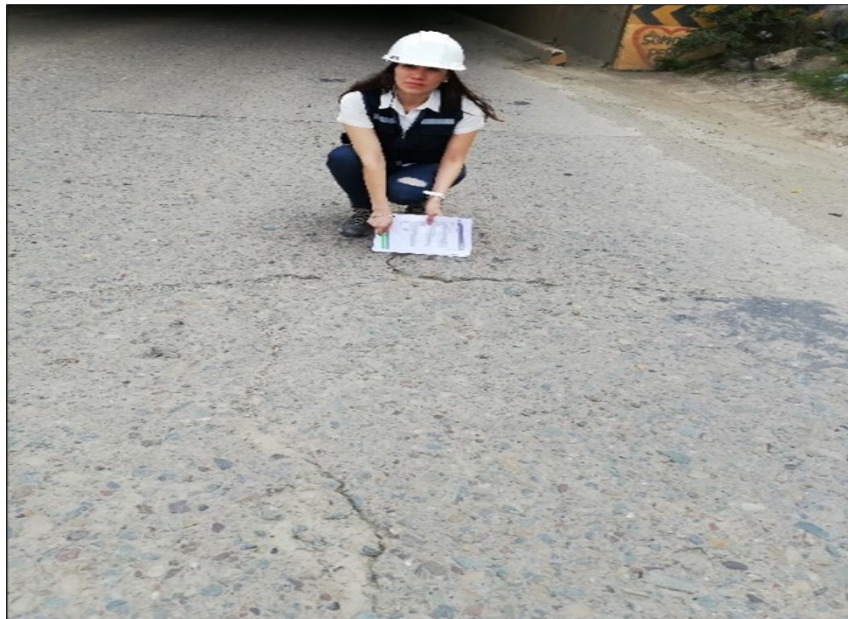
Fotografía 16

Perdida de agregados, nivel de severidad alto

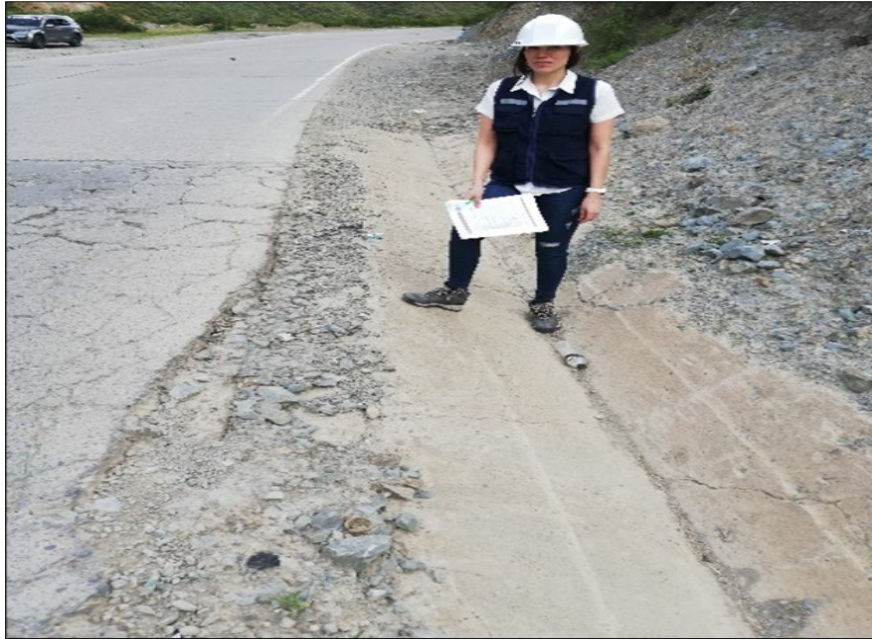
Fotografía 17

Desintegración de bordes, nivel de severidad alto

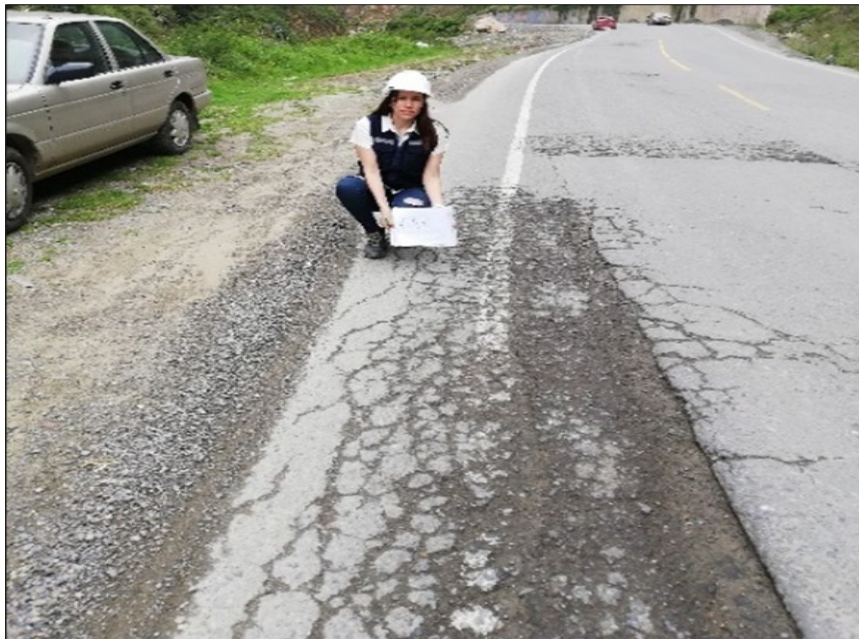
Fotografía 18

Desintegración de bordes, nivel de severidad alto

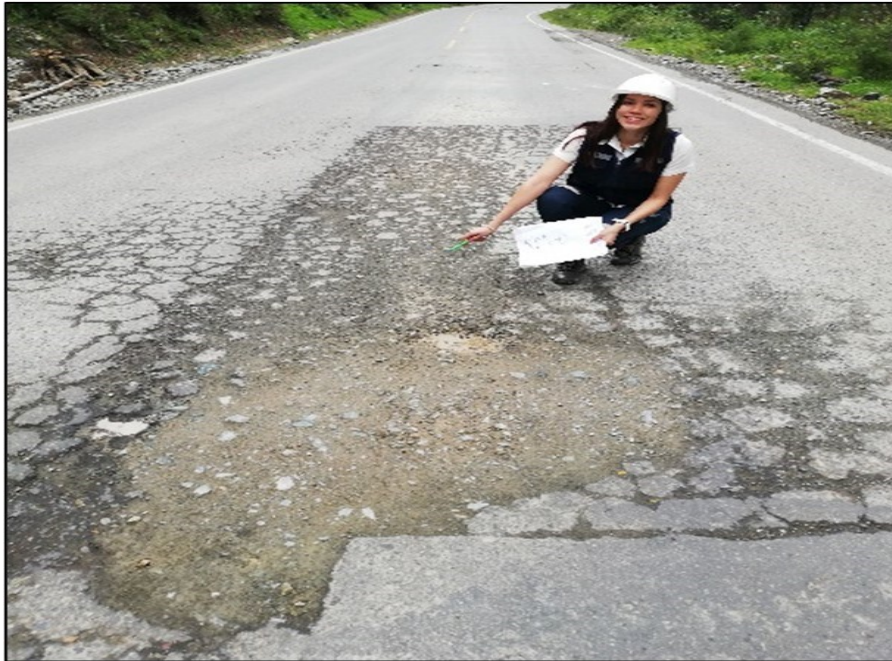
Fotografía 19

Fisuras piel de cocodrilo, huecos y perdida de agregado, nivel de severidad alto

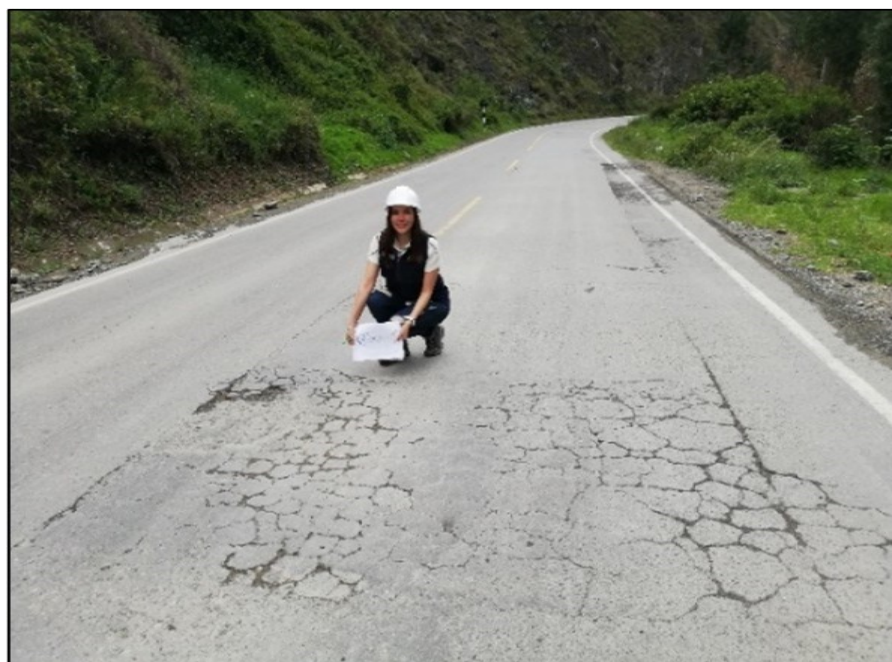
Fotografía 20

Fisuras piel de cocodrilo, nivel de severidad medio

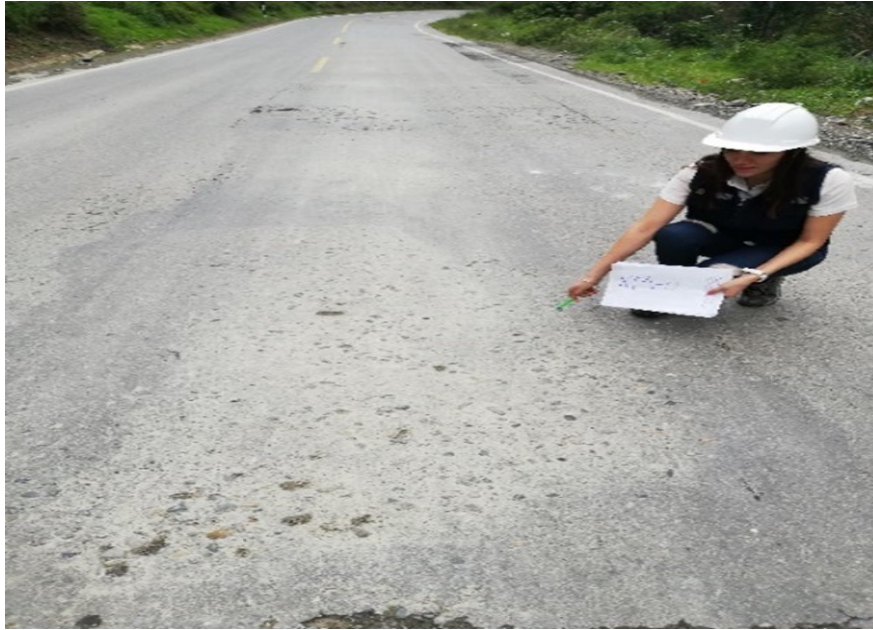
Fotografía 21

Afloramiento de finos, nivel de severidad medio

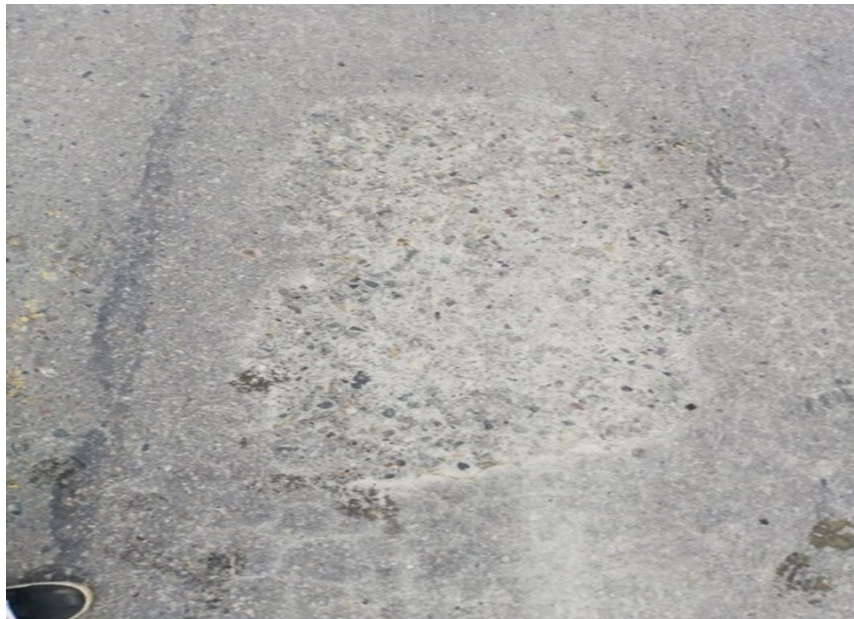
Fotografía 22

Afloramiento de finos, nivel de severidad bajo

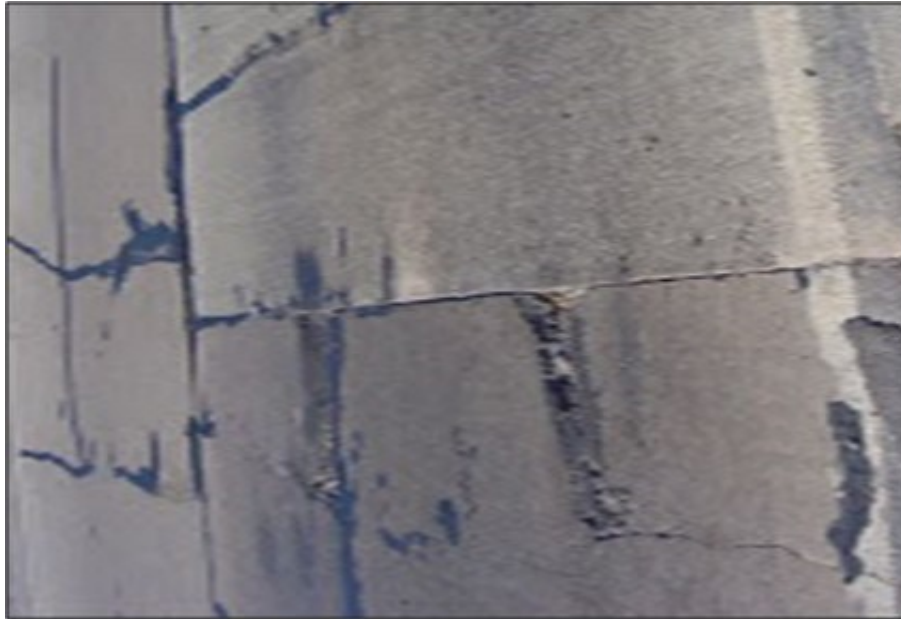
Fotografía 23

Fisuras en bloque, nivel de severidad medio

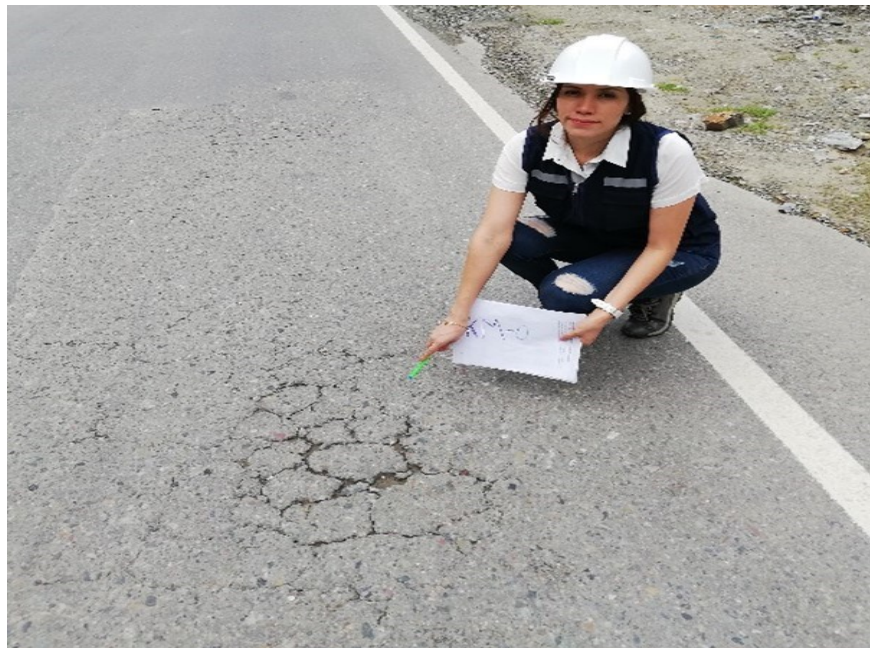
Fotografía 24

Fisuras piel de cocodrilo, nivel de severidad bajo

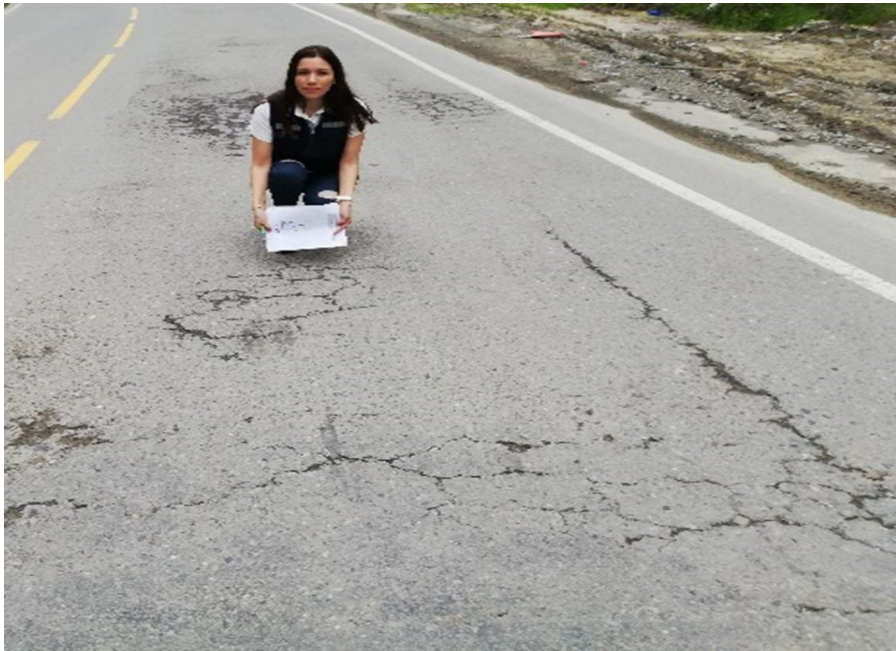
Fotografía 25

Fisuras piel de cocodrilo, nivel de severidad medio

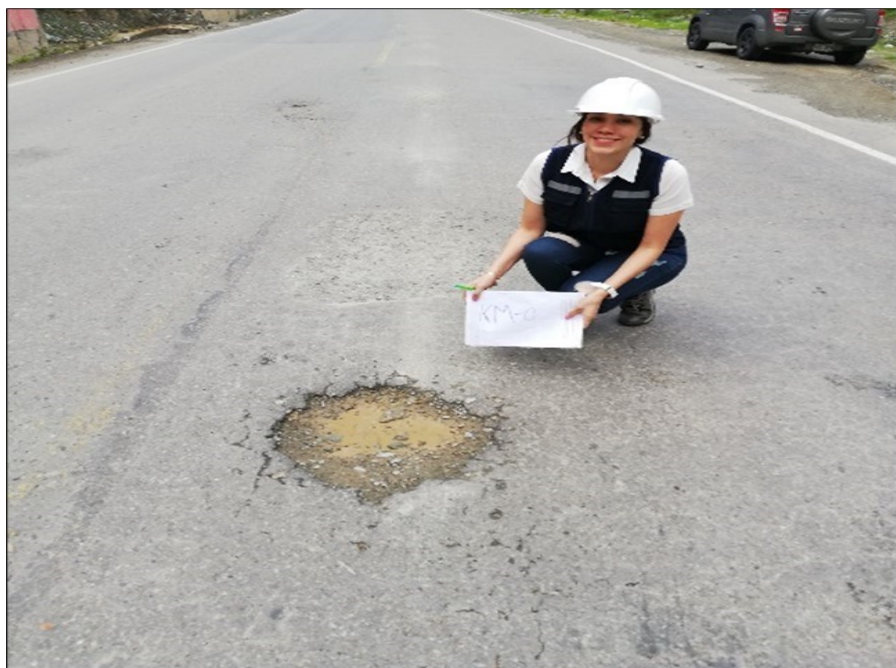
Fotografía 26

Hueco o bache, nivel de severidad medio

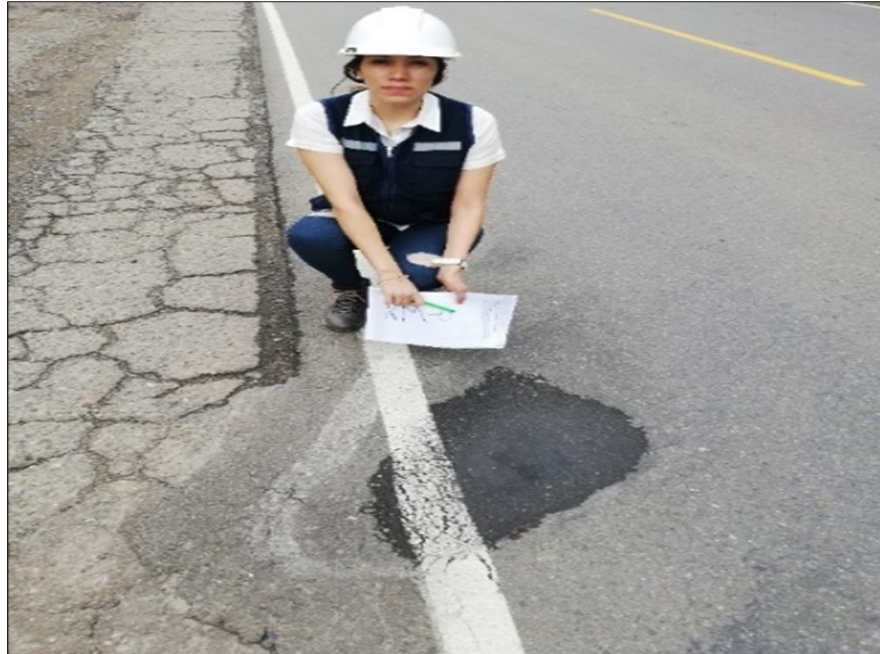
Fotografía 27

Hundimiento, nivel de severidad bajo

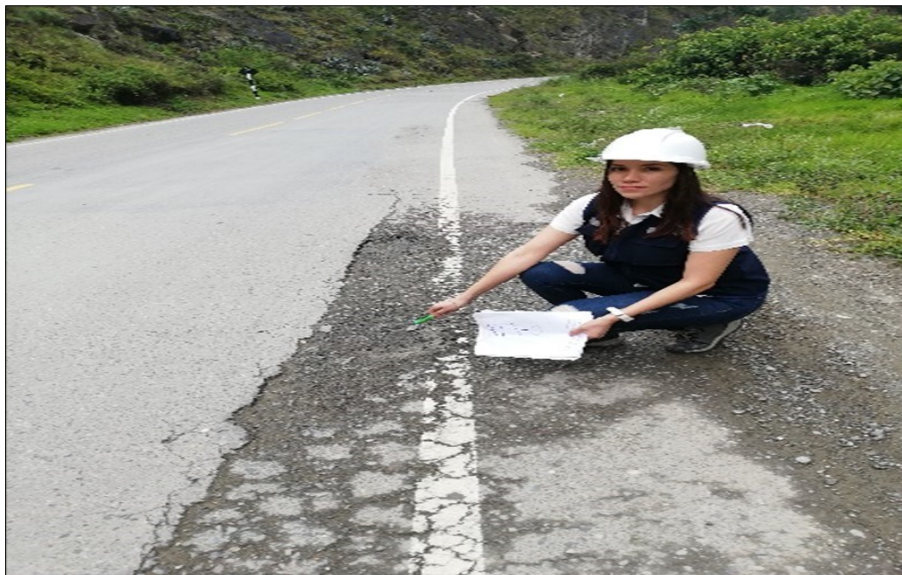
Fotografía 28

Fisura en borde, nivel de severidad medio

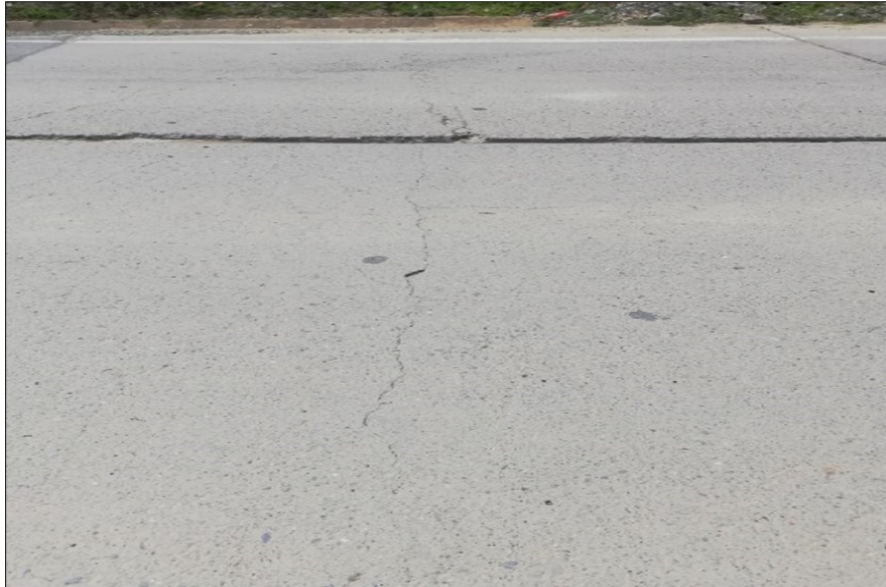
Fotografía 29

Fisuras transversales, nivel de severidad bajo
