UNIVERSIDAD DE HUANUCO
FACULTAD DE INGENIERIA
PROGRAMA ACADÉMICO DE INGENIERIA CIVIL

TESIS

“Patologías del pavimento rígido en términos del PCI y su efecto en la transitabilidad de la avenida amazonas, ciudad de Tingo María, distrito de Rupa Rupa, provincia de Leoncio Prado, departamento de Huánuco, 2023”

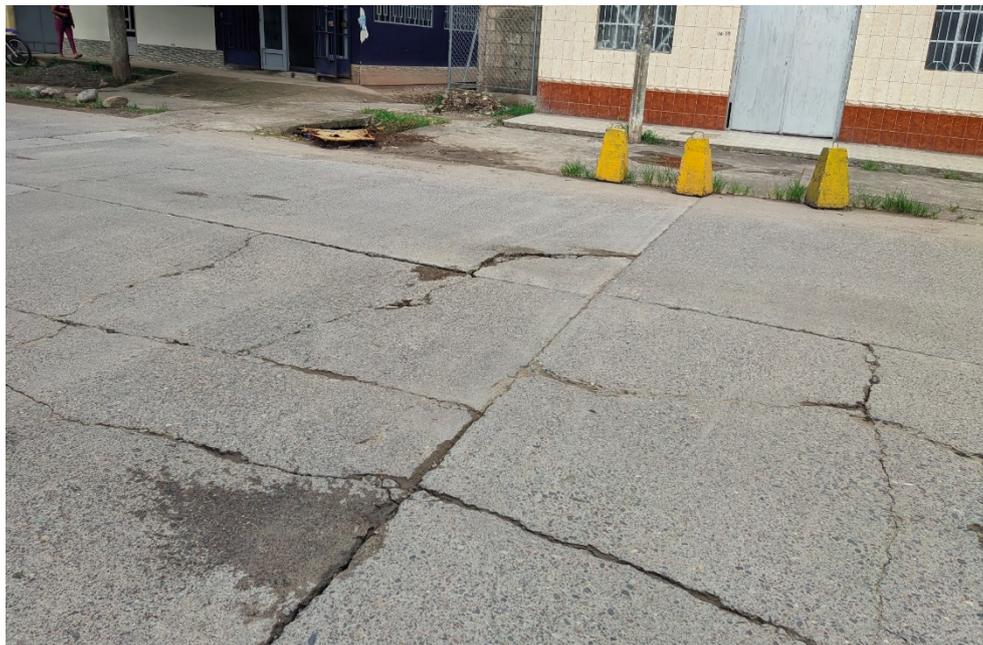
Figura 1

Estado actual de las patologías que presenta el pavimento rígido de la Av. Amazonas en la ciudad de Tingo María

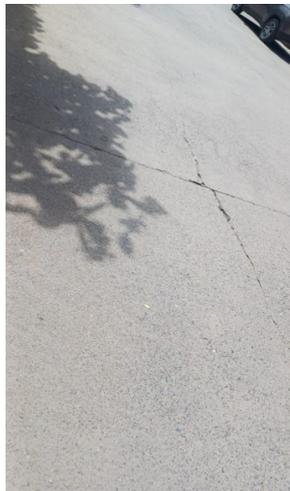
FALLA 08 Grietas Lineales A

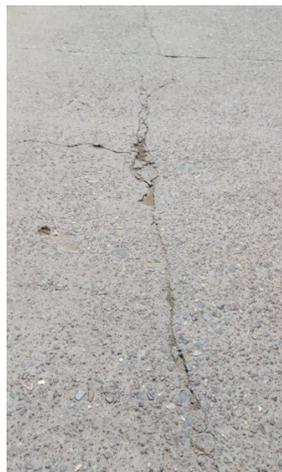
FALLA 08 Grietas Lineales B

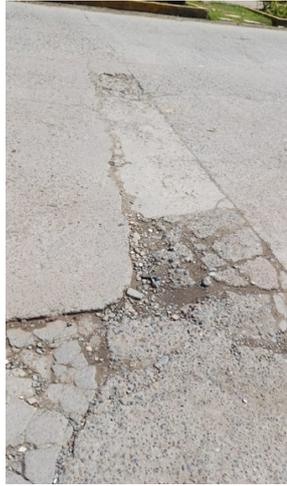
FALLA 08 Grietas Lineales M, FALLA 11 Pulimiento de agregados M

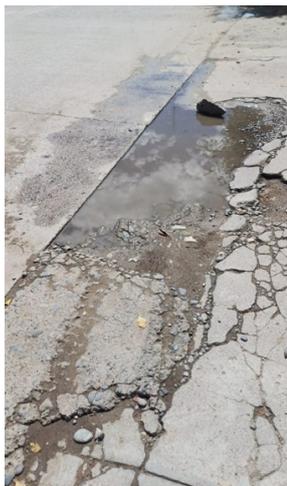
FALLA 09 Parche Grande A

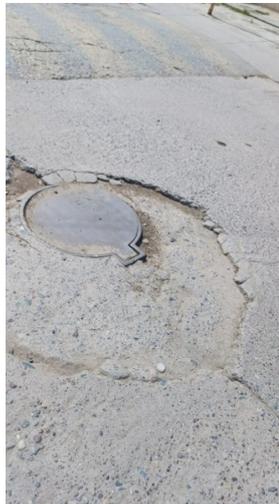
FALLA 09 Parcheo Grande M

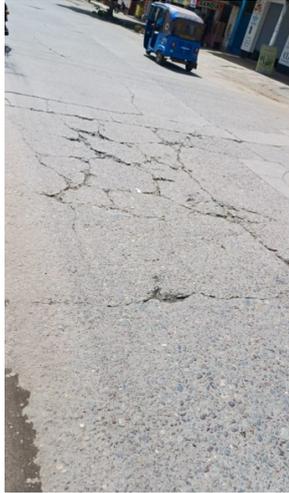
FALLA 14 Punzonamiento A

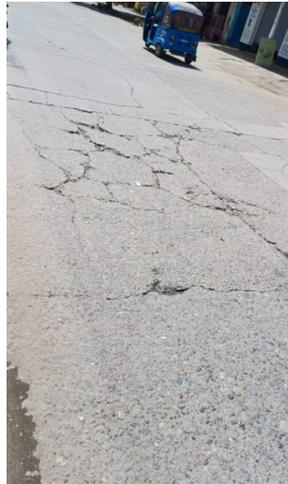
FALLA 03 Losa Dividida M

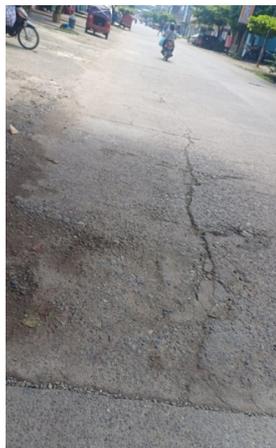
Losa Dividida M (2 paños), FALLA 11 Pülimiento de Agregados M (3 paños)

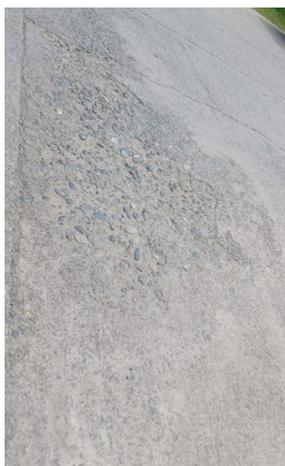
FALLA 03 Losa Divivida M, FALLA 11 Pulimiento de Agregados M

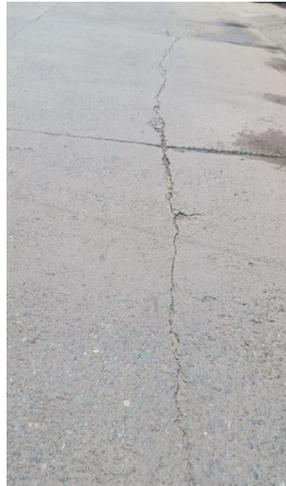
FALLA 03 Losa Dividida M (2 paños)

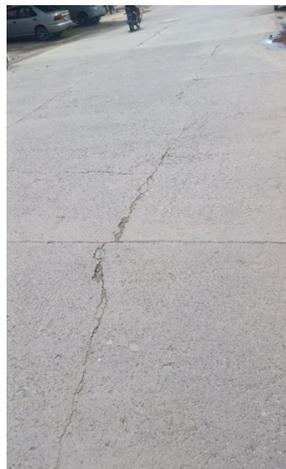
FALLA 03 Losa Dividida M (3 paños)

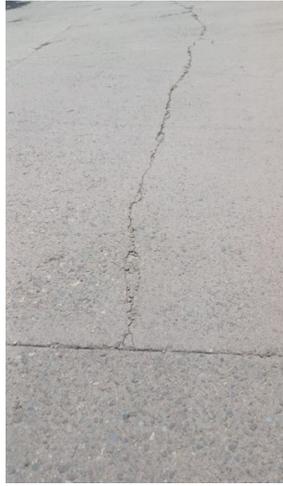
FALLA 03 Losa Dividida M

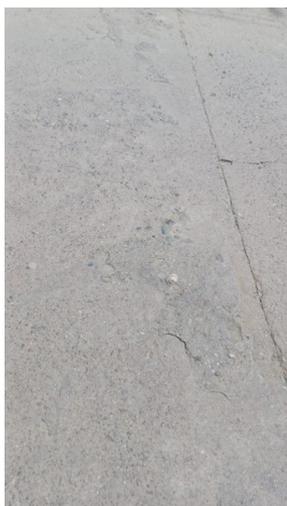
FALLA 11 Pulimiento de Agregados B

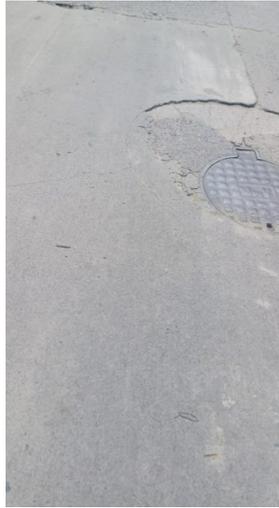
FALLA 14 Punzonamiento B

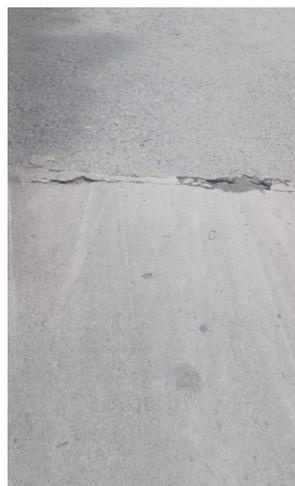
FALLA 19 Descascaramiento de Junta B

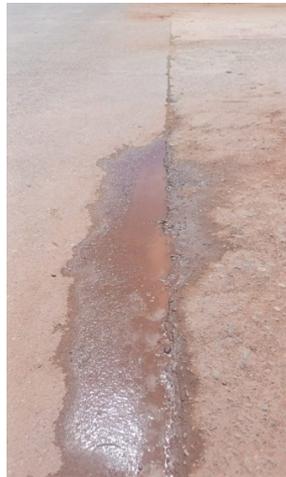
FALLA 05 Escala M

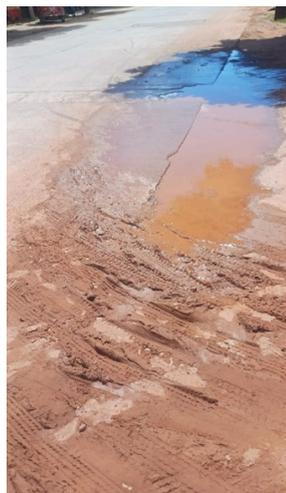
FALLA 07 Desnivel Carril-Berma A

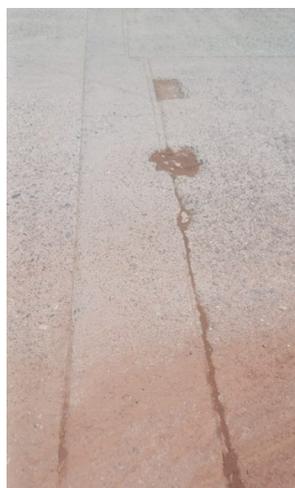
FALLA 09 Parcheo Grande M (2 paños)

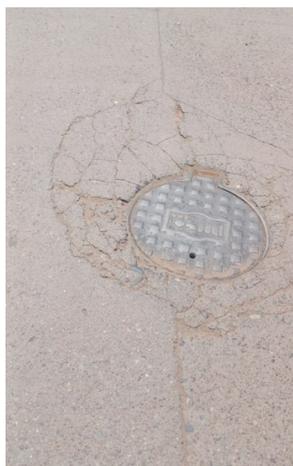
FALLA 14 Punzonamiento B

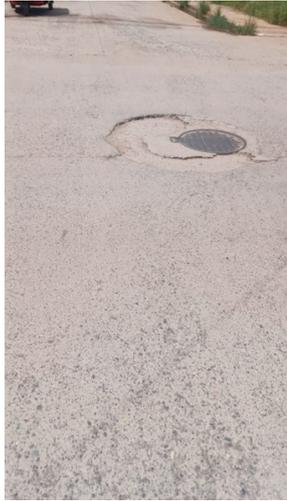
FALLA 14 Punzonamiento M

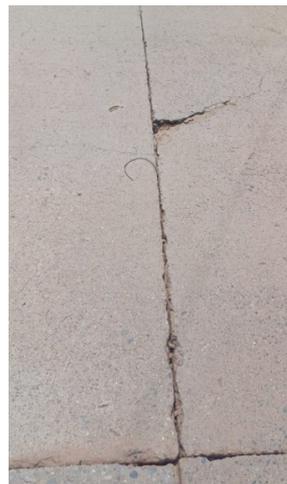
FALLA 19 Descascaramiento de junta M (4 paños)

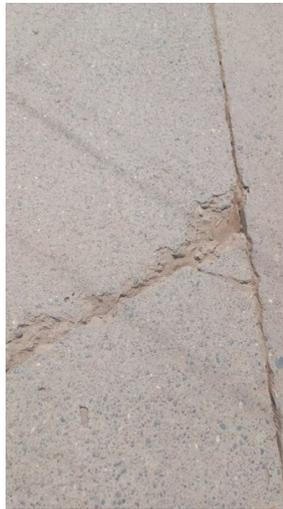
FALLA 19 Descascaramiento de Junta M

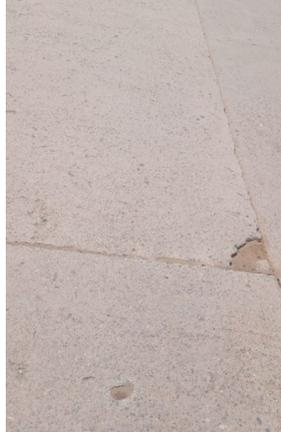
FALLA 02 Grieta de Esquina B

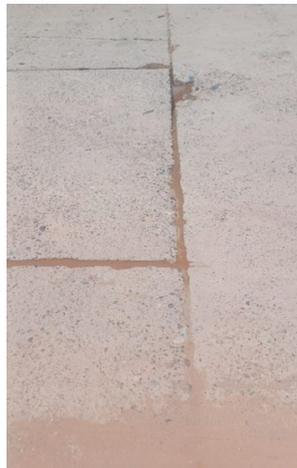
FALLA 05 Escala M (3 paños), FALLA 11 Pulimiento de agregados M

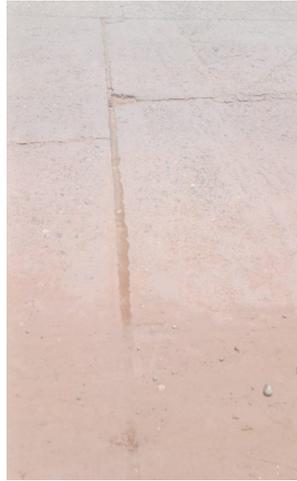
FALLA 05 Escala M

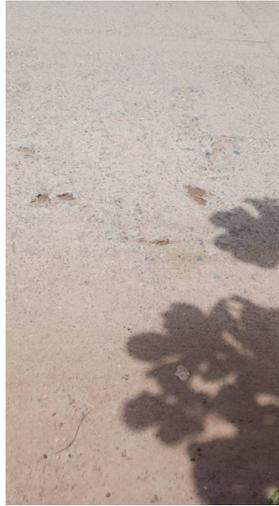
FALLA 11 Pulimiento de Agregados M

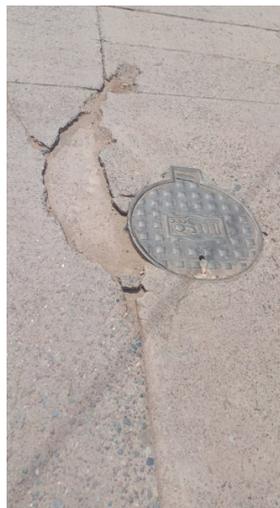
FALLA 14 Punzonamiento A
