**“Asociación entre la vulnerabilidad estructural de las viviendas y la  
ocurrencia de procesos geomorfológicos en los Comités II y XIII del  
Asentamiento Humano Aparicio Pomares, Huánuco, 2025”**

**AUTOR: Falcon Puente, Precio Chiquiño**

**HUÁNUCO – PERÚ**

**2026**

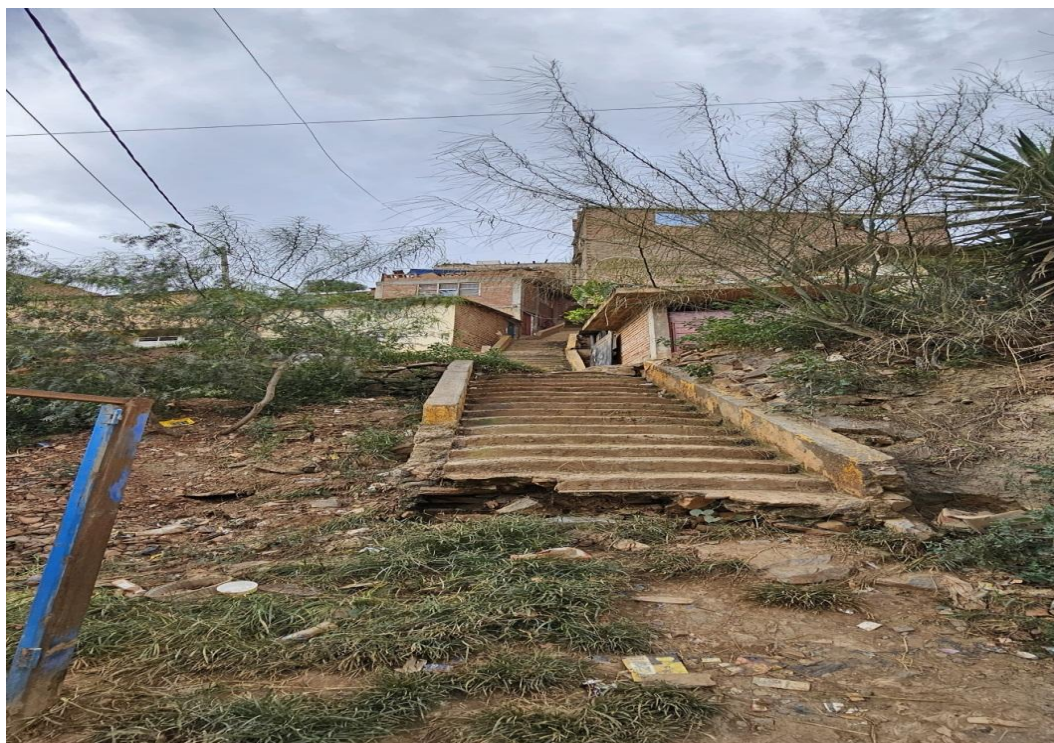
Junio 2025: escalinata afectada por acumulación de material y restos de vegetación tras proceso de inestabilidad en el AA. HH Aparicio pomares, Huánuco (2025).

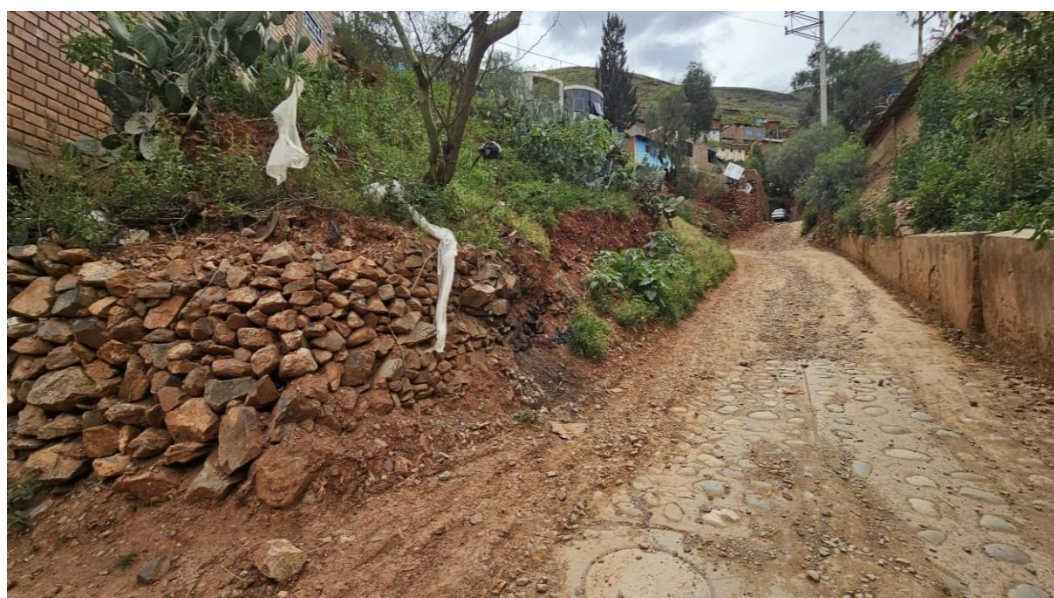
Julio 2025: camino no asfaltado con evidencias de erosión lateral y muros de contención precarios en el AA. HH Aparicio pomares, Huánuco (2025).

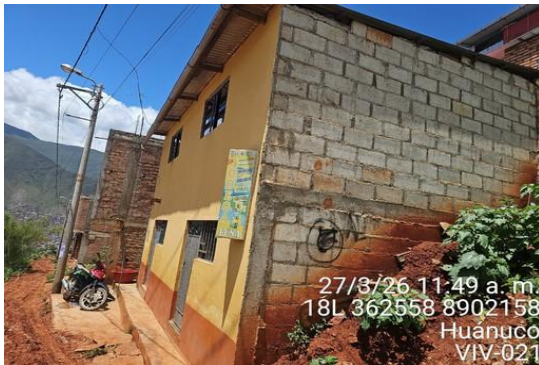
Edificación de bloques de concreto con mortero de baja calidad y carencia de drenaje pluvial.

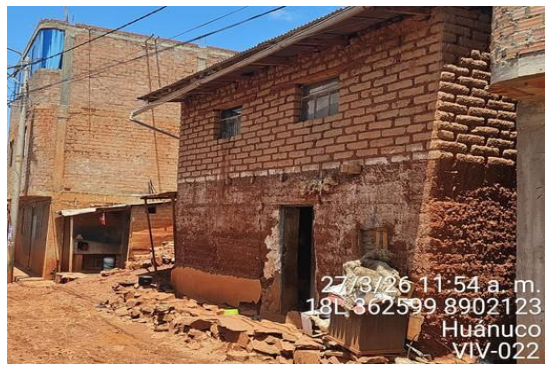
Edificación piso heterogénea con cimentación expuesta, canaletas mal ubicadas y ausencia de drenaje pluvial.

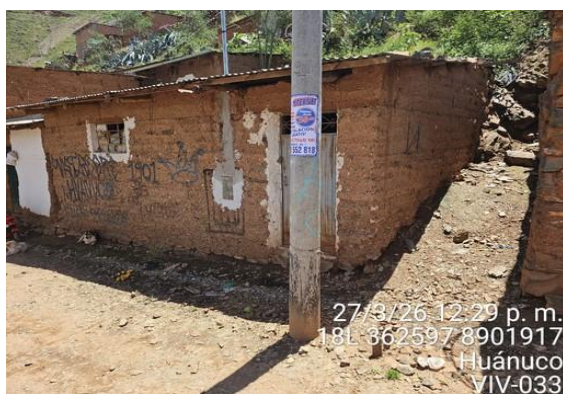
Vivienda de tapial, ubicada en quebrada, sin drenaje; presenta cimentación expuesta e ingreso de humedad.

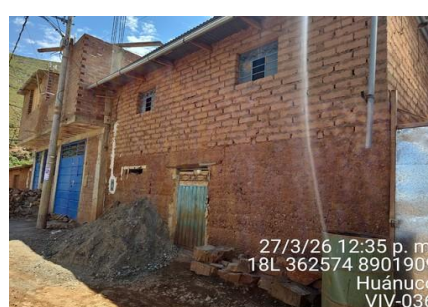
Vivienda de sistema mixto (tapial en primer nivel y adobe en segundo nivel), presenta deficiencias constructivas y acumulación de humedad en el entorno.
